# SALGSOPPGAVE

Enebolig på Borkenes – renoveringsobjekt med sentral beliggenhet og flott utsikt.

Bygdeveien 87, 9475 Borkenes

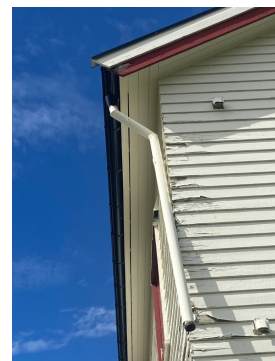
Nedløp har ikke tilfredsstillende bortledning av takvann og er stedvis mangelfull.

Bildet viser mangelfullt nedløp.

Det må påregnes kostnader med utbedring av renne samt nedløp. For å få TG 0 eller 1, må avvik utbedres.

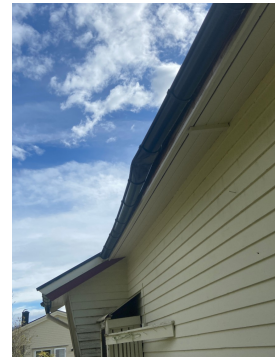
Det er registrert skade på takrenner. Snøfanger mangler på deler av taket.

Bildet viser skade i takrenne.

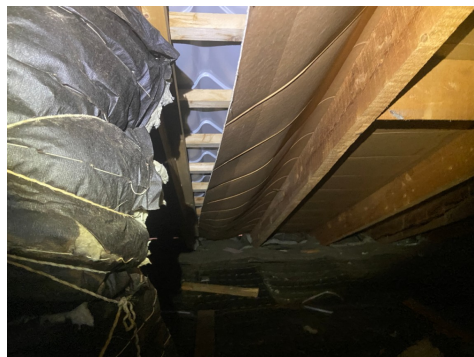
Det er registrert undertak som er løsnet fra takspærre.  
Det er registrert fuktmerker i undertak.  
Vindskier er stedvis værslitt.

Bildet viser løst undertak.

Kostnader med vedlikehold og lokal utbedring må påregnes.  
Fuktmerker skyldes trolig lekkasje og må undersøkes nærmere.

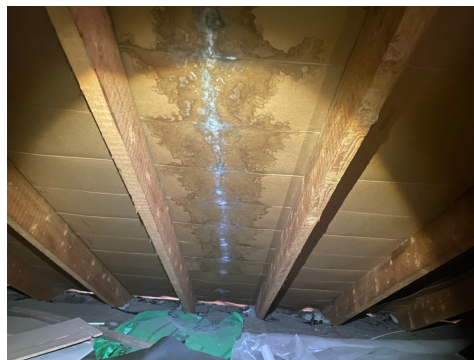
Bildet viser fuktmerker i undertak.

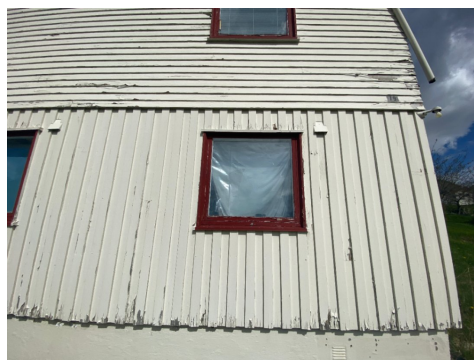
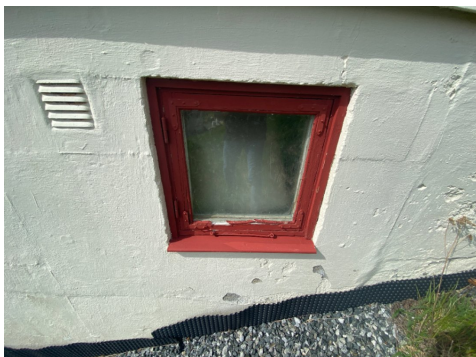
Bildet viser vindu.

Kostnader med vedlikehold og lokal utbedring må påregnes.  
Vindu av eldre alder bør påregnes utskiftet.

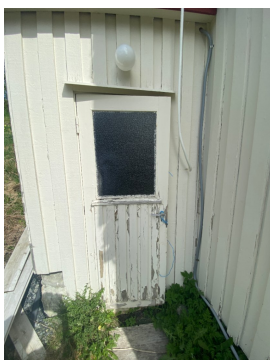
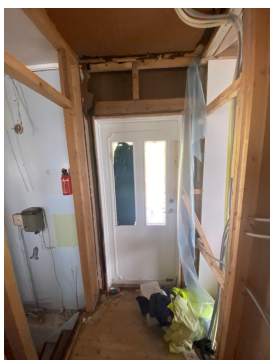
Bildet viser eldre ytterdør.

Dører av eldre alder bør påregnes utskiftet.

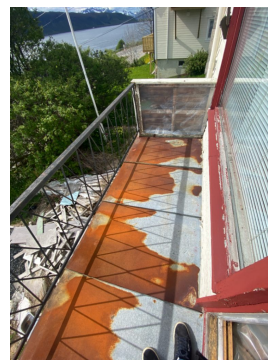
Metallplater er rustet. Rekkverk har åpninger, samt høyde som ikke tilfredsstiller dagens forskriftskrav.

Bærende konstruksjon er igjenkledd og kan inneha skjulte skader.

Bildet viser deler av balkong.

Nærmere undersøkelser må gjøres.

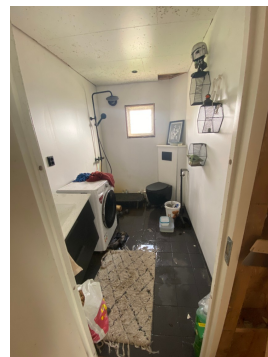
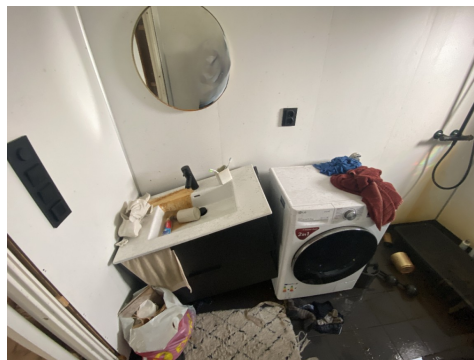
Bad i 1. etg.  
Rommet har fliser på gulv, våtromsplater på vegg og himling av 60x120 cm malte himlingsplater.  
Rommet var renovert i senere tid, men har hatt større vannlekkasje over ukjent tidsrom.  
Rommet anses å være totalskadet og må påregnes totalrenovert.

Bildet viser bad.

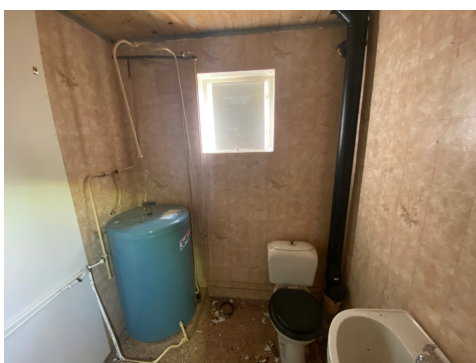
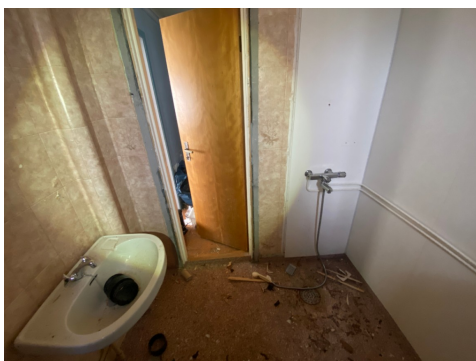
Det gjøres oppmerksom på at våtrommet ligger i området under bad i 1. etg. med vannskade. Fukt i himling registrert.

Bildet viser bad i underetasjen.

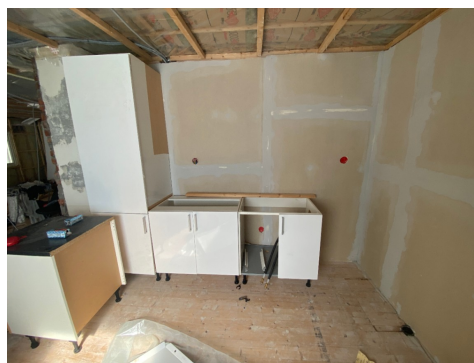
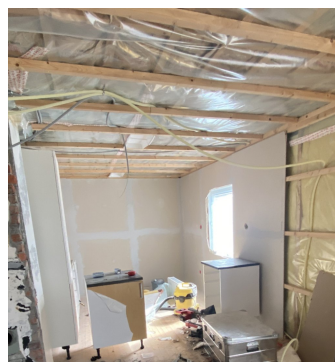
Bildet viser deler av påbegynt kjøkken.

Det må påregnes kostnader for montering og eventuell komplettering av kjøkken.

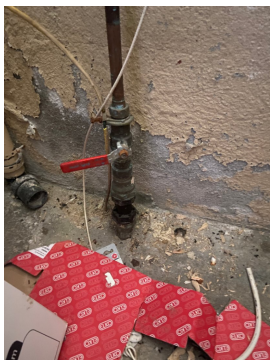
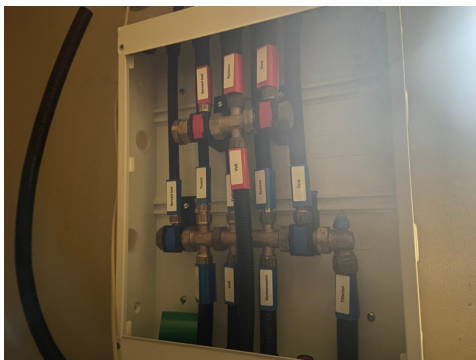
Mer enn halvparten av forventet brukstid er omme for rør av kobber. Det er lekkasje på bad i 1. etg.

Bildet viser stoppekrane.

Bildet viser rørskap.

Det anbefales kontroll av rørlegger for kartlegging av omfang av skade på rør.

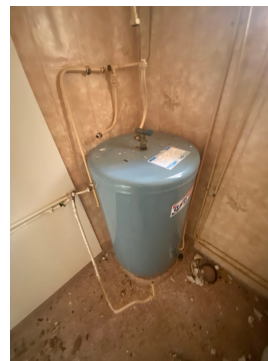
Bildet viser varmtvannsbereder.

Bereder anbefales kontrollert av rørlegger.

Utskifting kan ikke utelukkes.

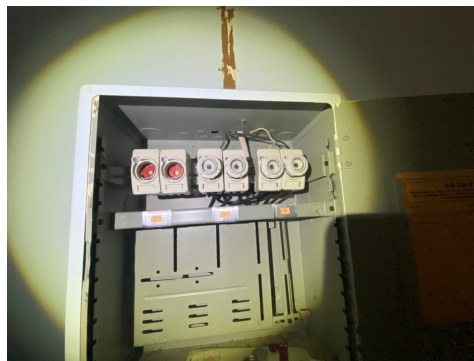
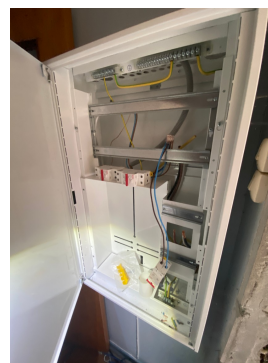
Bildet viser sikringsskap.

Kostnadsoverslag under omfatter kun kontroll av anlegget og hensyntar ingen utbedringer.

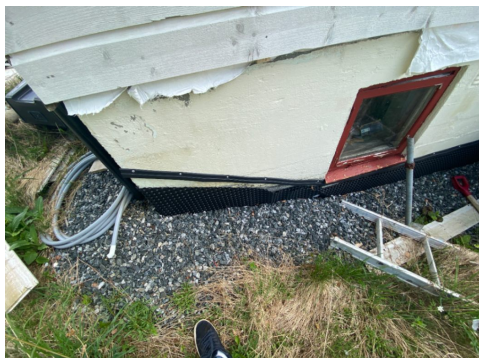
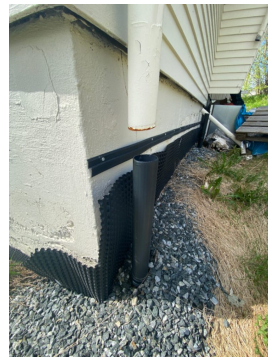
Manglende klemplister kan medføre at fukt trenger ned mellom mur og grunnmursplast.

Saltutslag kan ha årsakssammenheng med manglende klemplister, samt at taknedløp ikke har tilfredsstillende bortledning av vann ved mur.

Bildet viser grunnmursplast som er strukket ut av klemplister.

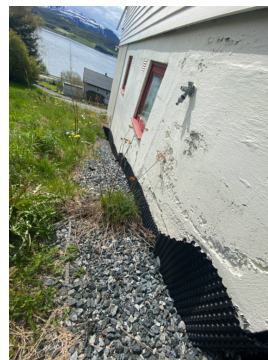
Bildet viser manglende klemplister.

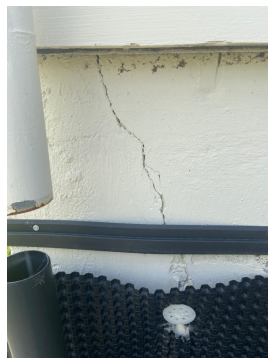
Det er registrert sprekker i mur.  
Mur er stedvis litt værslitt med flakkende maling.

Bildet viser sprekk i mur.

Vedlikehold og lokal utbedring må påregnes.

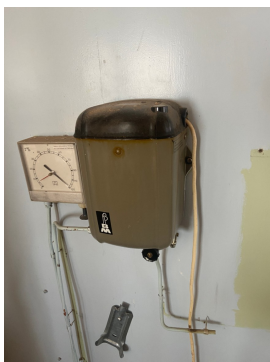
Bildet viser Dagtank/pumpe for oljefyr.

Det anbefales sanering av innvendig anlegg for oljefyring.

Det kan ikke utelukkes at det er utvendig oljetank. Nærmere undersøkelser må gjøres.
