# Tilstandsrapport

Enebolig

Smedmovegen 2, 2836 BIRI

Befaringsdato: 11.08.2025

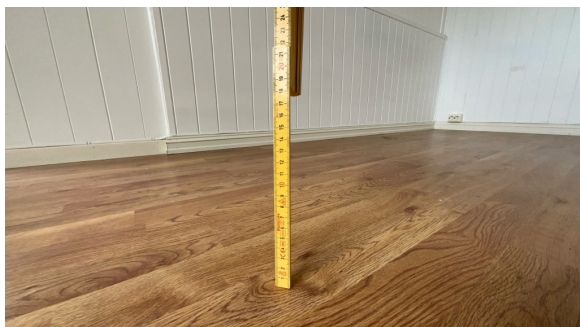
Skjevheter i etasjeskiller, dette er normalt byggeåret tatt i betraktning. En del skjevheter i etasjeskiller. Helningsavvik på 15 mm ble målt i soverom mot nord i 1. etasje. Helningsavvik på 15 mm ble målt i underetasje. Knirk er observert. Tilstandsgrad gis pga. nevnte forhold.

Helningsavvik på 15 mm ble målt i soverom mot nord i 1. etasje.

Jeg anbefaler ytterligere undersøkelser. Setningsskader kan være gamle. Derfor bør man kunne akseptere en rimelig grad av skjevheter og sprekker i en gammel bygning dersom setningene har stanset eller utvikler seg så langsomt at problemene kan håndteres ved regelmessig vedlikehold. Både tre- og murbygninger kan ofte tåle relativt store (skjev)setninger uten at refundamentering er nødvendig. Imidlertid er det viktig å kontrollere at grunnvannsstanden ikke har sunket under kritisk grense ved flåtefundamentering og at bærekonstruksjonen ikke tar skade av setningene. Ved refundamentering oppstår gjerne spørsmålet om å rette opp skjevheter i bygningen. Når det gjelder trehus, er slik oppretting ofte mulig ved oppjekking. Murte konstruksjoner er derimot svært ømfintlige for bevegelser og bør som regel ikke rettes opp. Årsaken eller årsakene til avviket er ikke avdekket da det går utover undersøkelsesnivået i denne rapporten og konsekvensen av dette er at det må gjøres ytterligere undersøkelser. Konsekvensen av påviste avvik kan for eksempel være redusert brukstid og fuktskader.

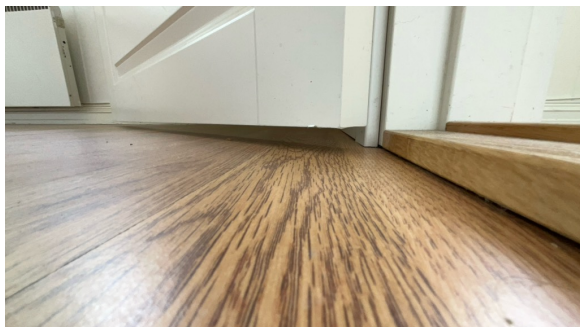
Enkelte dører trenger justering. Punktskader på dører. Tilstandsgrad gitt pga. nevnte forhold.

Punktskader på dører.

- Det bør foretas tiltak på enkelte dører.

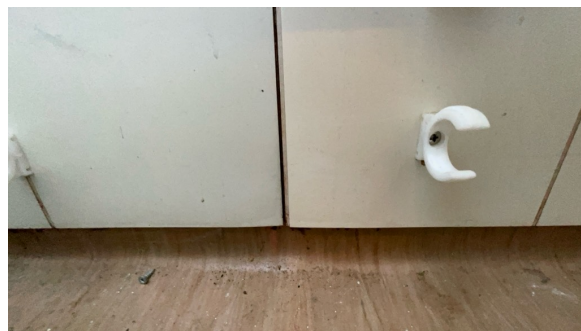
Fuktskade på yttervegg bak dusjkabinett.

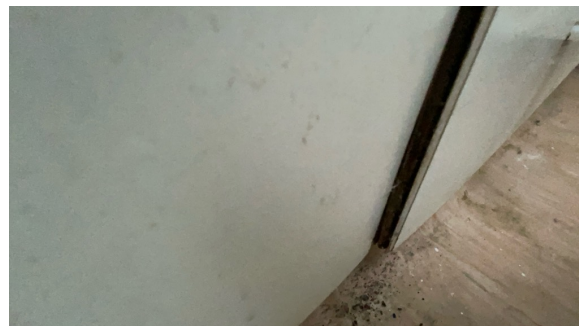
Ved bruk av fuktindikator på utsatte steder registrerte jeg ingen unormale verdier. Kre observert på våtrommet, ukjent type. Hulltaking er unnlatt fordi avvik med sannsynlighet for fuktskade allerede er påvist på annen måte. Det er i stedet gjort fuktkontroll med egnet verktøy. Tilstandsgrad gitt pga. nevnte forhold.

Ved bruk av fuktindikator registrerte jeg unormale verdier på utsatte steder. Fuktskade på yttervegg bak dusjkabinett.

- De påviste skader må utbedres.
