# Tilstandsrapport

Enebolig

Ottadalsvegen 769, 2670 OTTA

Befaringsdato: 02.07.2025

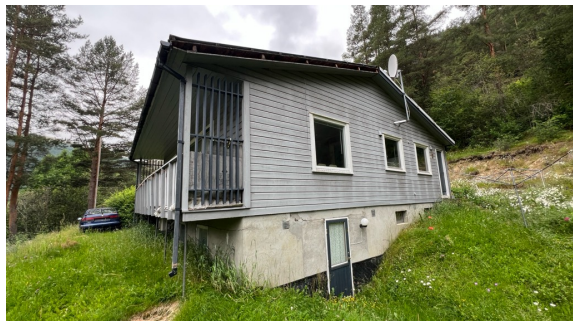
Det er punktvis skader på tekkingen på framkant ved takrenner.  
Råteskade på vindskier, kan føre til skader på tilsluttende konstruksjoner.

- Det er ikke tilfredsstillende bortledning av vann fra taknedløp ved grunnmur.
- Det er påvist avvik i beslagløsninger.
- Det mangler snøfangere på hele eller deler av taket, men det var ikke krav om dette på byggemeldingstidspunktet.
- Mer enn halvparten av forventet brukstid er passert på renner/nedløp/beslag.

Det mangler sokkelbeslag på pipe, kan føre til skader på konstruksjoner

- Tidspunkt for utskiftning av takteking nærmer seg.
  - Overvåk tilstanden jevnlig. For å få tilstandsgrad 0 eller 1 må tekkingen skiftes ut, men tidspunktet for når dette er nødvendig er vanskelig å si noe om.
- Råteskader må utbedres.

- Det bør lages system for bortledning av vann fra taknedløp ved grunnmur.
- Avvik i beslagløsninger må utbedres.
- Overvåk tilstanden jevnlig. For å få tilstandsgrad 0 eller 1 må beslag/renner/nedløp skiftes ut, men tidspunktet for når dette er nødvendig er vanskelig å si noe om.

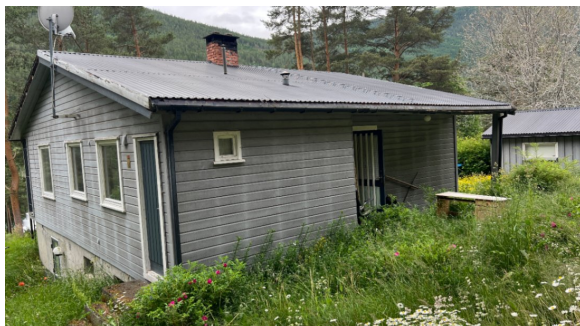
## TG 2 Veggkonstruksjon

- Det er ingen eller liten lufting i nedre kant av kledning mot grunnmur.
- Det er avvik:

Det mangler punktvis lusing/musebånd i nedre kant av kledning. Mus kan gjøre skader på konstruksjoner.

Åpent inn i isolasjonslaget under vinduer på veranda, mus og andre skade dyr kan komme inn og gjøre skader.

Lusing/musebånd må etableres der hvor det mangler. Eventuelle skader av mus/skadedyr må utbedres.

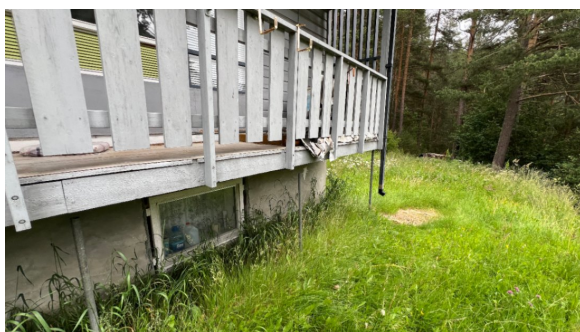
## **Utvendige trapper**

Sprekker og skader på trapp.

- Påviste skader må utbedres.

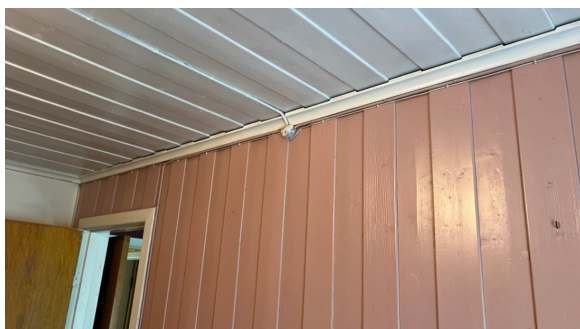
- Målt høydeforskjell på over 20 mm innenfor en lengde på 2 meter. Tilstandsgrad 3 gis med bakgrunn i standardens krav til godkjente måleavvik.
- Målt høydeforskjell på over 30 mm gjennom hele rommet. Tilstandsgrad 3 gis med bakgrunn i standardens krav til godkjente måleavvik.

1. etasje: Største målte lokalplanavvik i stue er 21mm, totalplanavvik er 37mm. Største målte lokalplanavvik på soverom er 20mm, totalplanavvik er 31mm. Det er påvist sprekker mellom himling og taklist.

- For å få tilstandsgrad 0 eller 1 må høydeforskjeller rettes opp. Ytterligere undersøkelser må foretas for å få kartlagt omfanget for utbedring.

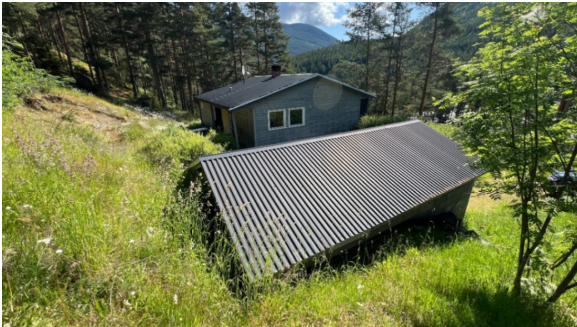
## TG 2 Utvendige vann- og avløpsledninger

Utvendige avløpsrør er av ukjent type og er fra 1961. Det er septiktank ukjent om det er overløp til grøft. Utvendige vannledninger er av ukjent type og er fra 1961. Det er privat brønn.

Septiktank må sjekkes av fagperson, eventuelle avvik må utbedres.
