# Tilstandsrapport

Leilighet i sameie med fire seksjoner

Florvåbakken 4, 5305 FLORVÅG

# gnr. 6, bnr. 450, snr. 3

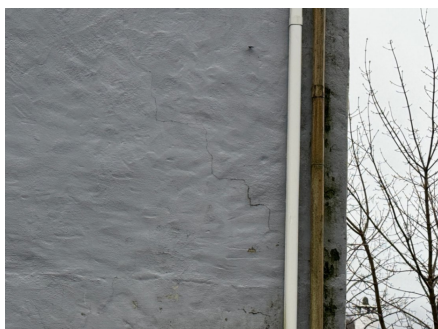
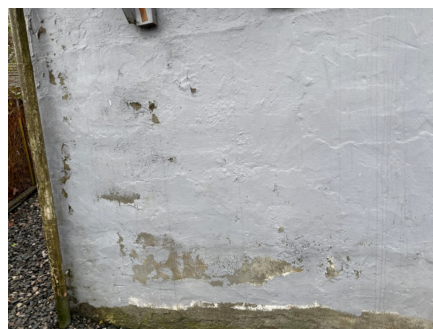
- Det er påvist andre avvik:
- Sprekker/avskallinger.

- Andre tiltak:
- Fasaden bør oppgraderes. Manglende vedlikehold kan føre til fuktskader på konstruksjoner.

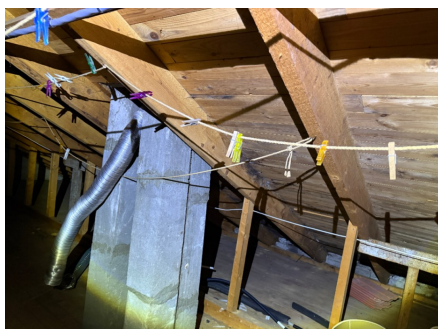
## TG 2 Takkonstruksjon/Loft

- Det er påvist andre avvik:
- Skjolder/misfarging i undertak og rundt gjennomføringer, som indikerer fuktpåvirkning/utettheter.
- Begrenset lufting av takkonstruksjonen.

- Andre tiltak:
- Det anbefales jevnlig kontroll av taket for å avdekke eventuelle tegn til svekkelser, skjevheter eller lekkasjer. Ved behov bør det utføres nærmere undersøkelser eller forsterkningstiltak.
- Det bør etableres bedre lufting på taket.

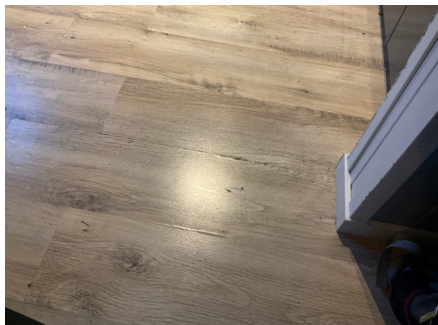
- Det er påvist andre avvik:
- Overflater bærer preg av elde/slitasje.
- Stedvis fuktsvelling på laminatgulv.

- Det er påregnelig med oppgradering av overflater.

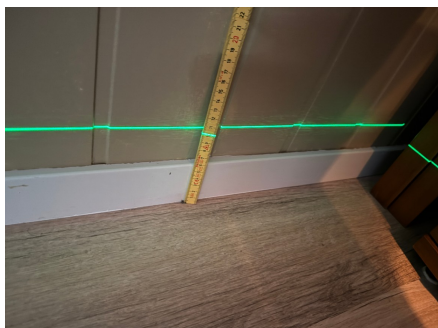
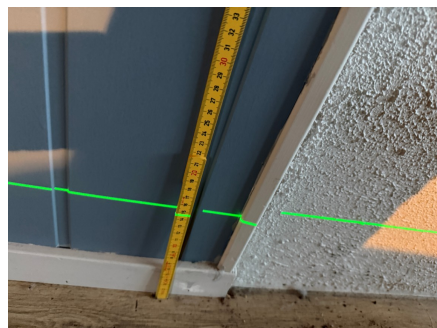
## TG 3 Etasjeskille/gulv mot grunn

- Målt høydeforskjell på over 30 mm gjennom hele rommet. Tilstandsgrad 3 gis med bakgrunn i standardens krav til godkjente måleavvik.
- Det ble ved stikkmålinger målt mellom 0-45 mm nivåforskjell i stue/kjøkken.

- Andre tiltak:
- For å få tilstandsgrad 0–1 må gulvet rettes opp, noe som krever nærmere undersøkelser; tiltaket lønner seg sjelden alene, men kan vurderes ved oppussing, og kostnadsestimatet gjelder kun selve utbedringen – justering av dører, nye overflater og eventuell forsterkning kommer i tillegg.

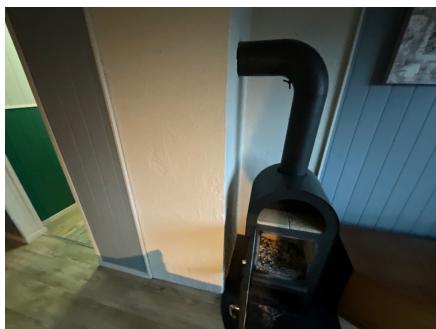
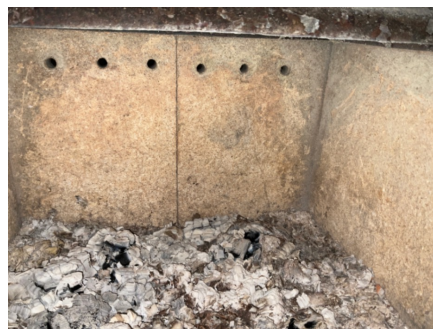
- Pipevanger er ikke synlige.
- Sprekker i ildfast stein inne i ovnen.
- Over halvparten av forventet brukstid er oppbrukt på pipen.

• Det anbefales jevnlig tilsyn og kontroll med tanke på eventuell svekket funksjon. Utbedringer bør vurderes ved tegn til skader eller lekkasjer. Konf. feier. Estimert omfatter kun synliggjøring av pipevanger.

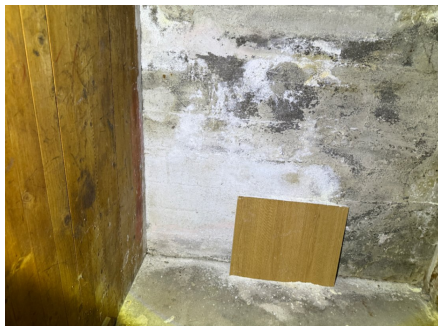
## TG 2 Rom Under Terreng

- Det er påvist indikasjoner på noe fuktgjennomtrenging i kjellergulv.
- Det er påvist indikasjoner på noe fuktgjennomtrenging inn i kjellermur.

- Det registreres malingsavflassing og saltutslag på murflater. Dette indikerer fuktgjennomgang i grunnmur. For boliger fra denne perioden er slik forekomst ikke uvanlig, da kjellergulv og fundamenter normalt ble etablert uten spesielle fuksikringstiltak mot grunnmasser.

- Andre tiltak:
- Det anbefales jevnlig kontroll av fuktforholdene i kjelleren. Ved økt fuktpåvirkning bør en vurdere enkle tiltak som bedre ventilasjon, avfukter eller å unngå lagring direkte mot yttervegg.

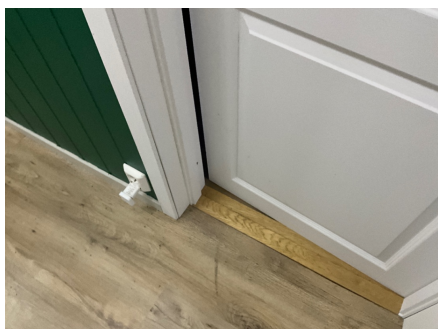
## TG 2 Innvendige dører

- Det er påvist andre avvik:
- Dører tar i karmen.

- Andre tiltak:
- Dører bør justeres.

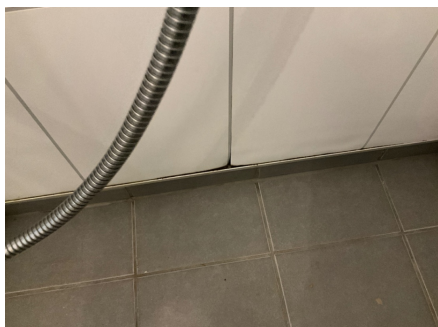
- Det er påvist andre avvik:
- Fuktskader på baderomsplater.

- Andre tiltak:
- Baderomsplater må påregnes å skiftes. Ved fortsatt bruk uten å gjøre utbedringer er det risiko for lekkasjer i tilliggende konstruksjoner.

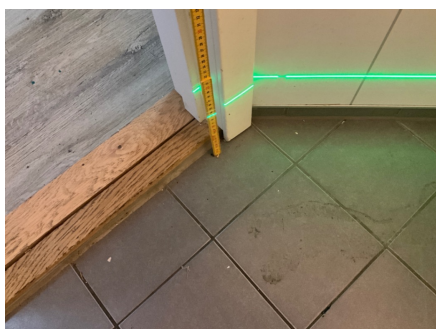
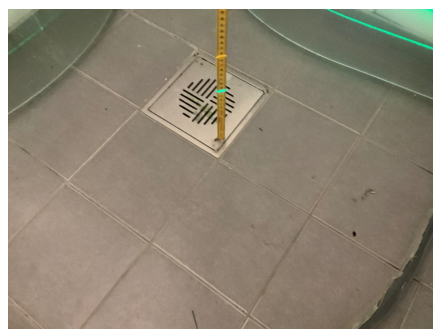
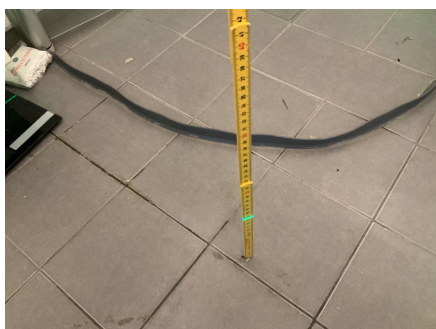
- Det er påvist at høydeforskjell fra topp slukrist til gulv/synlig topp membran ved dørterskel er mindre enn 25 mm.
- Det er påvist avvik i fallforhold til sluk i forhold til krav i forskrift på byggetidspunktet.
- Generelt svakt fall.

- Andre tiltak:
  - Vær oppmerksom ved bruk. For å få tilstandsgrad 0 eller 1 må gulvet bygges om, for å få riktig fall til sluk. Det vil imidlertid sjelden være økonomisk rasjonelt som et enkeltstående tiltak. Ved en eventuell renovring, påse at våtrommet bygges med riktig fall til sluk.

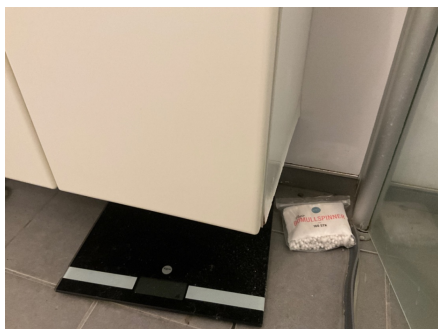
- Det er påvist andre avvik:
- Fuktsvelling på baderommsmøbel.
- Rust/slitasje på servantkran.

- Andre tiltak:
- Servant og innredning bør skiftes.

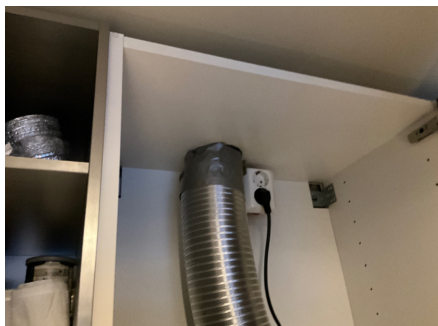
- Det er påvist andre avvik:
- Luftlekkasjer i spirorør over ventilator ved funksjostest.

- Andre tiltak:
- Det bør gjøres lokal utbedring/tetting av kanal.

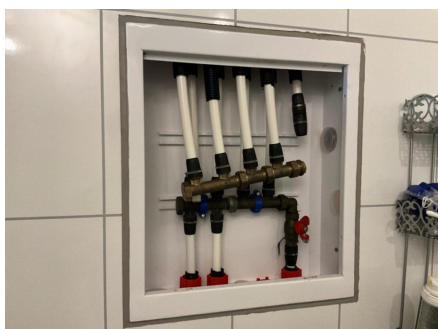
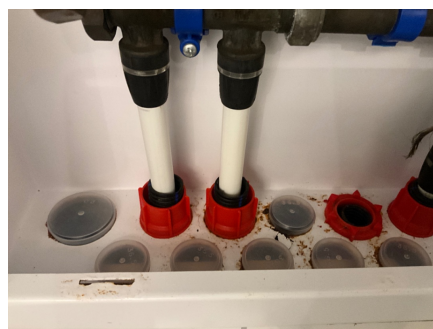
### TG 2 Vannledninger

- Det er påvist andre avvik:
- Løs rørstamme i fordelerskap.
- Rust i bunnen av fordelerskap.
- Ukjent plassering av stoppekran til leiligheten.
- Mer enn halvparten av forventet brukstid for skjulte røranlegg av kobber er oppbrukt.

- Andre tiltak:
- Det bør gjøres nærmere undersøkelser og utbedring av rørlegger.
- Stoppekran bør lokaliseres. Ved tilkomst via nabobod bør det etableres annen løsning som sikrer fri tilgang til stoppekran ved evt. lekkasjer.
- Overvåk tilstanden på kobberrør jevnlig. For å få tilstandsgrad 0 eller 1 må røranlegget (kobberdeler) skiftes ut, men tidspunktet for når dette er nødvendig er vanskelig å si noe om. Det kan oppstå plutselig svikt eller lekkasjer på eldre røranlegg.

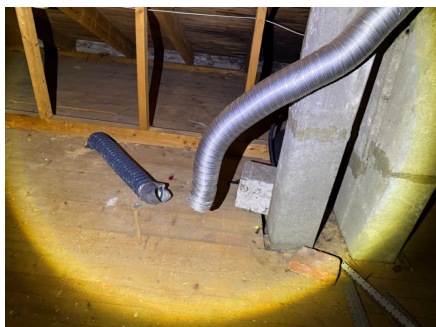
- Det er påvist andre avvik:
- En avtrekkskanal er ført inn på kaldloft. Løsningen tilfører fukt o.l., noe som kan medføre skader på loftet.

- Andre tiltak:
- Avtrekkskanal bør føres ut av boligen.
