Tilstandsrapport

122 - Tomannsbolig, horisontaldelt

Seimskleiva 7, 5260 INDRE ARNA

Befaringsdato: 03.02.2025

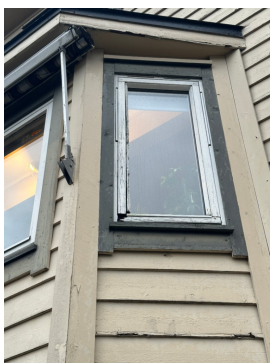
- Det er påvist avvik rundt innsetningsdetaljer.
- Det er påvist et betydelig antall vinduer med punkterte eller sprukne glassruter.
- Karmene i vinduer er slitte og det er sprekker i trevirket.

Vindu med trekarmen med råteskade og terrassedør i aluminium med punktert glass må skiftes ut. De øvrige vinduene forutsettes kan vedlikeholdes.

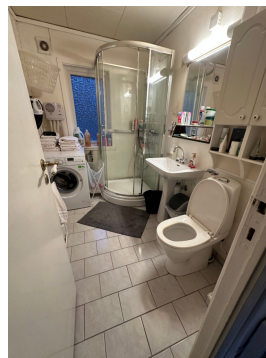
Det er dårlig ventilering av badet med fukt/ svertesopp i himling.

Kostnadsestimat gjelder skifte av overflater og membran. VVS utstyr kommer eventuelt i tillegg.

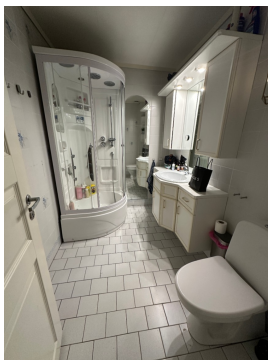
1. ETASJE > BAD

Kostnadsestimat dreiser seg om skifte av overflater og membran. VVS utstyr kommer eventuelt i tillegg.

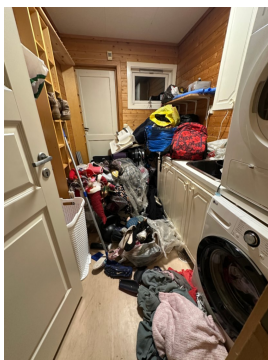
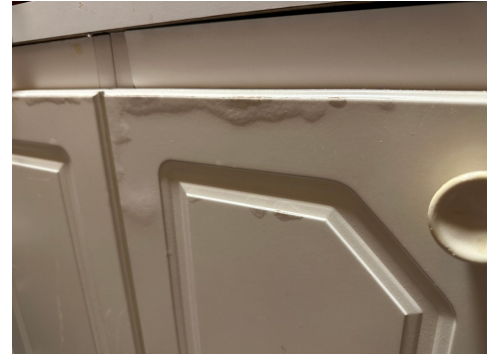
1. ETASJE > VASKEROM

Det er fuktskade i vaskeromsinnredningen.

Skifte fuktskadet innredning,

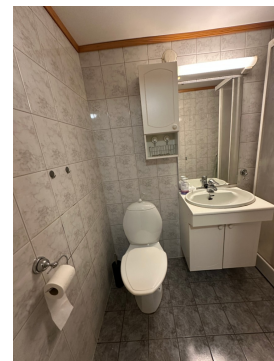
KJELLER > BAD

Toalettstjerne står å renner. Det er litt lekkasje rundt avløpsrør for servant.

Kostnadsestimat dreiser seg om skifte av overflater og membran. VVS utstyr kommer eventuelt i tillegg.

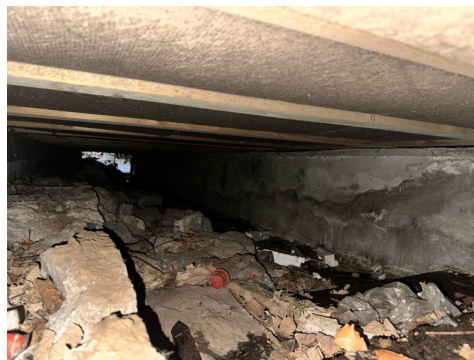
- Det mangler, eller på grunn av alder er det sannsynlig at det mangler, utvendig fuktsikring av grunnmuren ved kjeller/underetasje.
- Det er ut ifra observasjoner påvist indikasjoner på at drenering/tettesjikt har begrenset effekt.

Det er observert manglende utvendig fuktsikring og saltutslag på innvendig grunnmur. Det indikerer at det kan være fukt gjennomtrengning på grunnmur.

Grunnmur mangler fuktsikring.

Det anbefales å gjøre ytterligere undersøkelser.

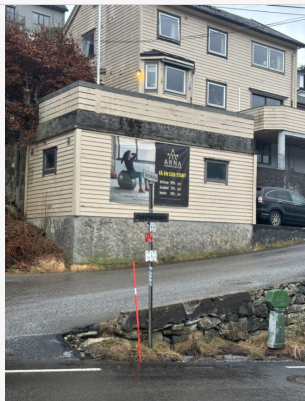
Det er råteskade i trekledning, rekkverk og stedvis i bindingsverk.

Murkonstruksjon har riss og sprekker i overflate.

Garasje har i likhet med boligen behov for vedlikehold og utskiftninger.
