## Hytte - Maurset

Fetalia 304, 5785 Vøringsfoss.

# Tilstandsrapport

## FRITIDSBOLIG

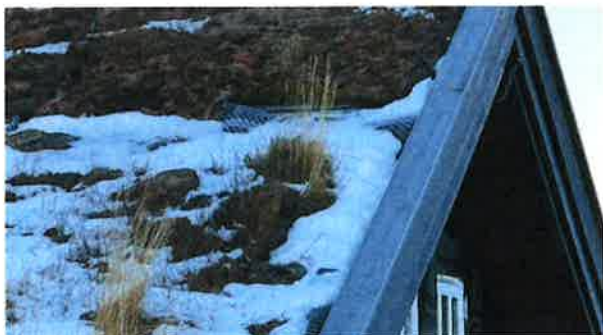
På deler av taket er det sig/manglende torv. Over tid kan dette medføre lekkasje og følgeskader på undertaket. Det anbefales en nærmere undersøkelse av undertaket og etterfylling bør påregnes.

Bilde viser deler av taktekkingen, men stedvis manglende torv.

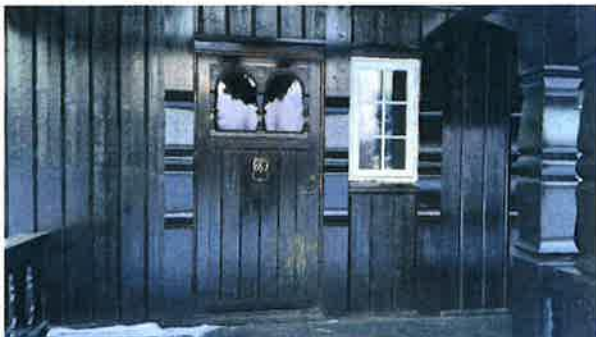
Bilde viser ytterdør med behov for overflatebehandling.

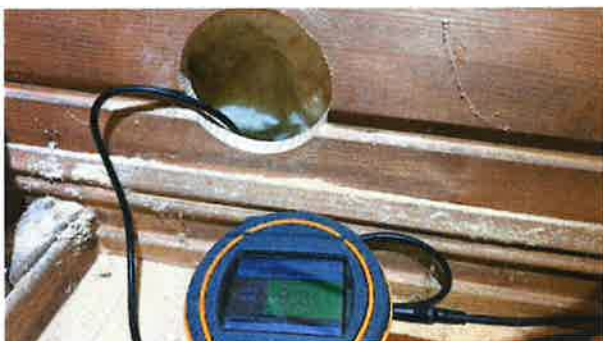
- Målingen viste en vektprosent på 9,3 %.

- Under 16 % anses å være normalt/tørt.
- Mellom 16-20 % anses å være i risikozonen for fukt-/råteskader.
- Over 20 % anses å være fuktig, med høy risiko for fukt-/råteskader.

Bilde viser måling i tilstøtende vegg mot våtsone.

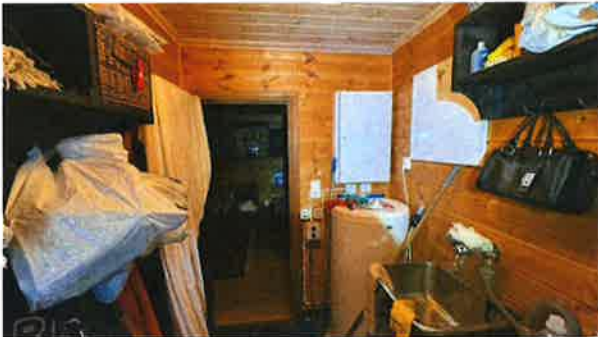
TG3: Det mangler membran/tettesjikt eller fuktsikker overflate i våtsonen, som vist på bildet under. Denne løsningen ser en ofte i fritidsboliger, men oppfyller ikke dagens krav til våtrom. Forholdet medfører en risiko for fuktskader, og kostnadsestimatet gjelder for etablering av membran/tettesjikt der dette mangler som et lokalt tiltak.

Bilde viser vaskerom med manglende fuktsikring på veggene.

Kostnadsestimat: 10 000 - 50 000

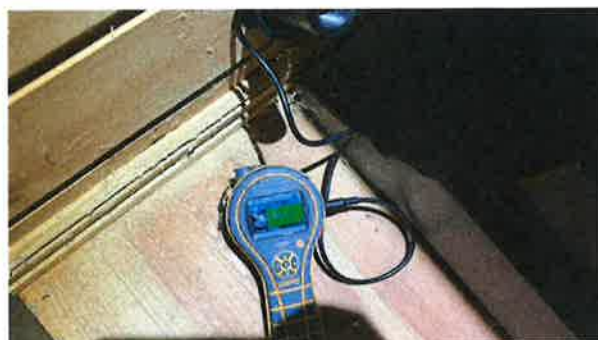
Bilde viser måling i tilstøtende vegg mot våtsone.
