# SALGSOPPGAVE

Enebolig på Bøstrand med nærhet til sjøen

Bøstrand-FV819 239, 8540 Ballangen

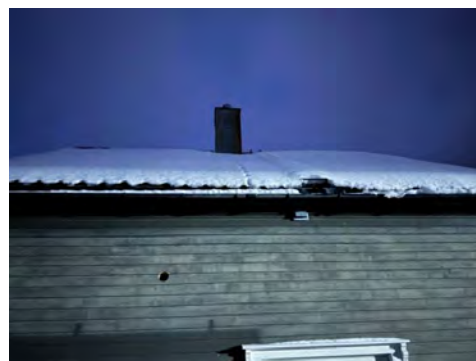
- Mer enn halvparten av forventet brukstid er passert på taktekkingen.
- Mer enn halvparten av forventet brukstid er passert på undertak.
- Det er påvist andre avvik:

Bilde fra siste befaring, tak er snødekt.

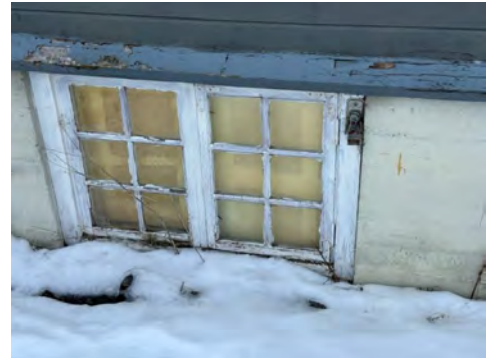
- Det er ingen eller liten lufting i nedre kant av kledning mot grunnmur.
- Det er påvist spredte råteskader i bordkledningen.

Råte i vannbord i bunn av kledning, stedvis råteskader og værslitt panel og dekkbord.

Råteskader nede på bordkledning mot grunnmur.

- Det bør foretas tiltak for å bedre lufting av kledningen.
- Råteskadet trekledning må skiftes ut.

Det må påregnes betydelig vedlikehold av konstruksjon samt komplettering.

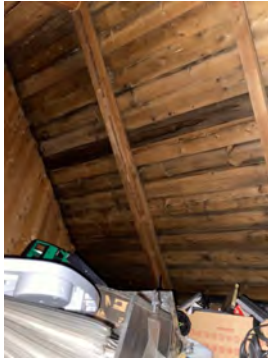
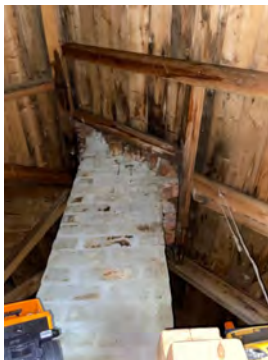
- Det er begrenset/dårlig ventilering av takkonstruksjonen.
- Det er påvist fukt/råteskader i takkonstruksjonen.
- Det er påvist fuktskjolder/skader i takkonstruksjonen.

Avvik gjelder takkonstruksjon på hovedbygg.

Fukt/råteskader i takkonstruksjonen.

- Råteskadede konstruksjoner må skiftes ut.
- Lufting/ventilering bør forbedres.
- Konstruksjonene må sikres mot råte, sopp og skadedyr.

**Kostnadsestimat: 50 000 - 100 000**

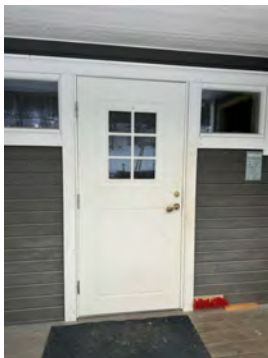
- Det er påvist avvik rundt innsettsdetaljer.
- Det mangler beslag over og under dør på hovedytterdør og kjellerdør.

Hovedytterdør.

- Det bør gjøres tiltak for å lukke avviket.

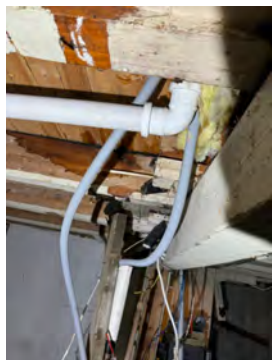
Fukt i etasjeskiller etter vannlekkasje på kjøkken.

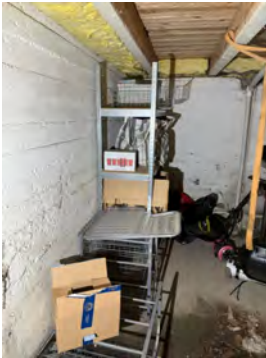
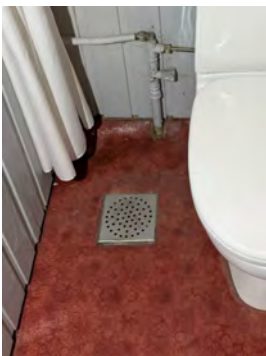
- Det er påvist fuktighet i oppforet tregulv i underetg/kjeller, og det er derfor ikke foretatt hulltaking.
  - Det er påvist indikasjoner på noe fuktgjennomtrenging i kjellergulv.
  - Det er påvist indikasjoner på noe fuktgjennomtrenging inn i kjellermur.
  - Det er påvist synlig fuktighet på mur/gulv i kjeller.
  - Det er påvist synlige fukt/råteskader i treverk i underetg./kjeller, hulltaking er derfor ikke nødvendig
- Det kommer inn fukt i bakkant av kjeller.

Råte i gulv i kjeller. Gulv gir etter ved gange.

- Det påviste fuktnivå gir grunn til å overvåke konstruksjonen jevnlig for å se utvikling over tid, og eventuelt foreta tiltak for å unngå fuktskader.
- Det må foretas tiltak for å utbedre årsak til fukt-/råteskadene samt utbedre råteskadene
- Påviste skader må utbedres.
- Ytterligere undersøkelser må foretas for å få kartlagt årsak og omfanget på eventuelle skader.
- Det må foretas tiltak for å redusere/begrense fuktgjennomtrenging inn i kjeller.

**Kostnadsestimat: 100 000 - 300 000**

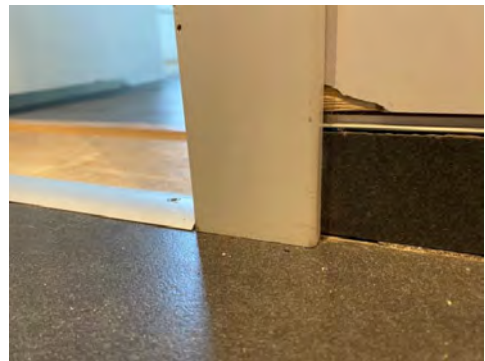
- Det er påvist tegn til fuktskader i overflater.
- Det er tegn på fuktskader nederst på våtromsplater.
- Våtromsplater er ikke montert fagmessig.
- Det er påvist andre avvik:

Der er skade på nedre del av baderomsplate v/dør.

Skade på baderomsplate.

- Det må foretas tiltak for å lukke avviket.
- Det må foretas utbedring av skadede plater.

Baderomsplater i dusjhjørne bør byttets ut samt fuges tilstrekkelig i skjøt, evt. bør det monteres dusjkabinett for å forhindre ytterligere skader i veggkonstruksjon.

**Kostnadsestimat: 10 000 - 50 000**

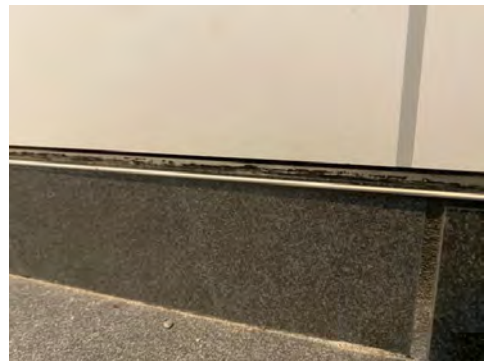
Manglende fuge mot bunnlister.

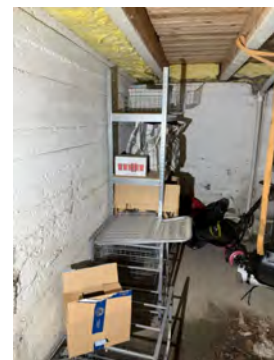
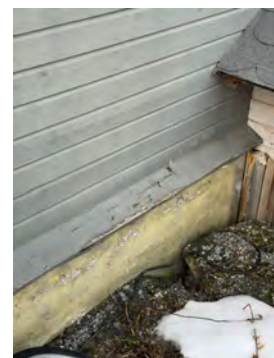
- Det mangler, eller på grunn av alder er det sannsynlig at det mangler, utvendig fuktsikring av grunnmuren ved kjeller/underetasje.
- Mer enn halvparten av forventet levetid på drenering er overskredet.
- Det er ut ifra observasjoner påvist indikasjoner på at drenering/tettesjikt har begrenset effekt.

Det er påvist saltutslag/fuktig mur i kjeller.

- Det må foretas nærmere undersøkelser, det kan ikke utelukkes behov for tiltak.
- Fuktsikring av muren må etableres inkl. klemlist.
- Tiltak for redrenering rundt boligen kan ikke utelukkes.

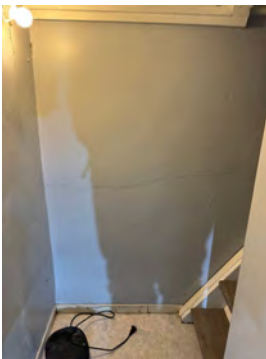
- Det er registrert horisontalriss som er symptom på jordtrykk.
- Grunnmuren har sprekkdannelser.
- Det er registrert løs puss på muroverflater.

Sprekk i mur.
