Tilstandsrapport

Enebolig

Klubbveien 5, 9750 HONNINGSVÅG

Befaringsdato: 30.10.2024

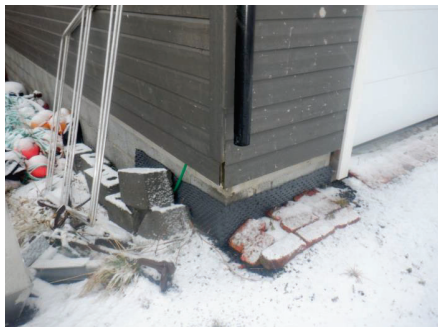
Utkast mangler på taknedløp.

- Det bør lages system for bortledning av vann fra taknedløp ved grunnmur.

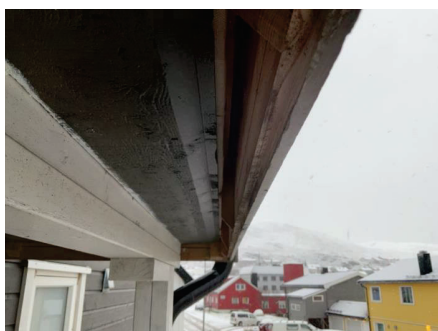
Ingen musesperre i nedre kant av konstruksjon.

Utvendig kledning behøver ny overflatebehandling for beskyttelse av trevirke.

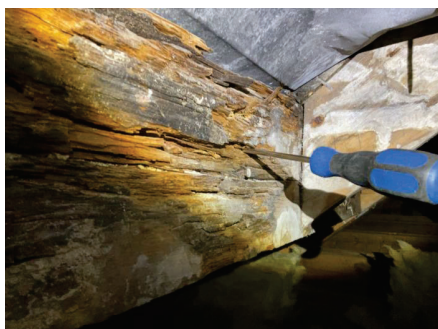
- Det er begrenset/dårlig ventilering av takkonstruksjonen.
- Det er påvist fukt/råteskader i takkonstruksjonen.

Manglende ventilator/luftespalter langs raft og redusert gjennomgående lufting i henhold til Sintef Byggedetaljblad 525.107. Tilstandsgrad satt p bakgrunn av at det på hovedbygg avdekkes stedvise områder med råteskadet taktro. I fra raftekott avdekkes det misfarging og fukttskjolder. Ved befarings måles det økt fuktkvote i taktro i avgrensede områder. Yttertak over garasje avdekkes det uautorisert montasje. Oppbygning av yttertakkonstruksjone følger ikke veiledende byggedetaljer i henhold til Sintef Byggedetaljblad samt god håndverksmessig skikk. I tillegg manglende dokumentasjon på styrkebelastning for konstruksjoner som ikke følger Sintef byggedetaljblad. Øvrig avdekkes det svak sammenføyninger i overganger, samt yttertak konstruksjon over garasje er ikke tilstrekkelig forankret. Datidens damperrrens egenskaper i elde boliger vil være svakere for bygning etter datidens byggeforskrift og standard, enn ved bygninger oppført etter dagens krav. Dette kan medføre til varmetap og luftlekkasje ut mot tilstøtende konstruksjon- og yttertak.

Råte avdekkes i yttertakkonstruksjon.

- Lufting/ventilering bør forbedres.
- Påviste skader må utbedres.

Konstruksjon over garasje må kontrolleres samt avvik må utbedres i henhold til preaksepterte løsninger til Sintef Byggedetaljblad. Ytterligere dokumentasjon på styrkebelastning for konstruksjon bør framskaffes. Økt gjennomgående lufting må opprettes i henhold til veiledende utførelse og Sintef Byggedetaljblad.

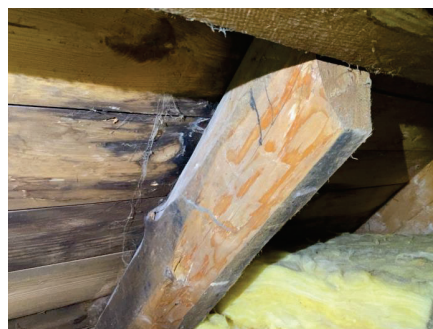
Misfarging og fuktutslag i taktro.

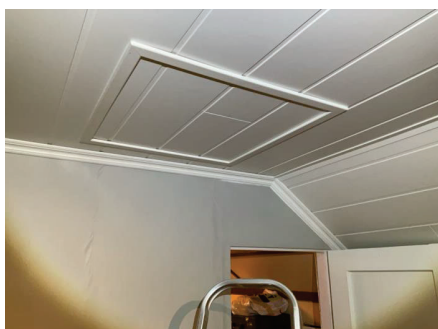
Uisolert takluke til kaldloft.

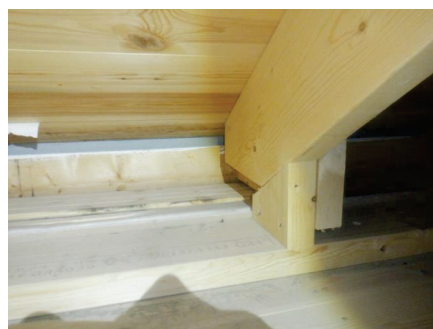
Ufagmessig utførelse ute langs takfot over garasje.

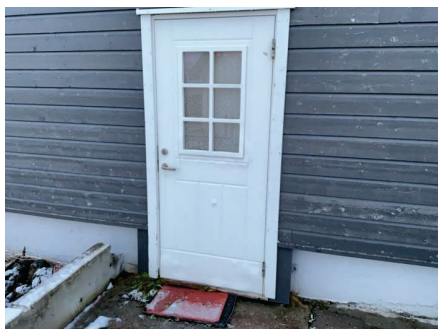
Tilstandsgrad satt på bakgrunn av markant skade på dørbblad.

Ytterdør underetasje med skadet dørbblad.

Ytterdør står for utskifting.

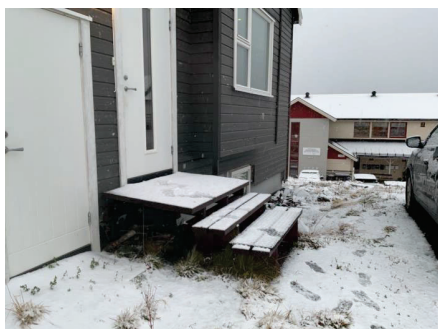
Manglende sikring med rekkverk.

- Rekkverk må monteres for å lukke avviket.

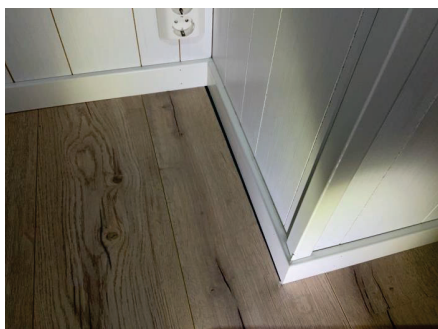
Stue 1.etasje glippe mello laminat og tilstøtende vegg.

- Overflater må utbedres eller skiftes.

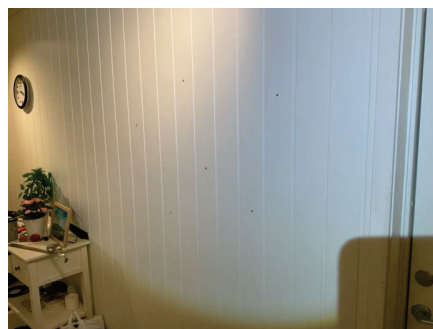
Gang 1.etasje synlige skruehull.

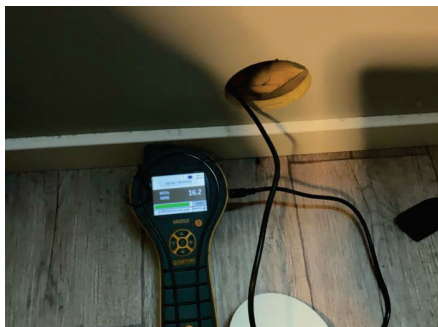
Areal med innvendig utforet konstruksjon mot grunnmur, samt innvendige overflater med parkettlaminat på gulv og plater på vegg. Hulltaking er foretatt og økt fuktkvotemålt i utforet konstruksjon under terrengnivå. Fuktkvotemåling (vekt%) i konstruksjonen ble målt til 16%

Ved befaring måles det økt fuktkvotemålt i utforet konstruksjon under terrengnivå. Overvåk tilstanden jevlig og økt fuktkvotemålt kan sees i sammenheng med terrengarrangering med fall inn mot grunnmur langs vestfasade. Øvrig registreres det innvendig skade/-svelling i langsgående parkettskjøt ved ytterdør i et mindre avgrenset område.

Fuktmåling i utforet konstruksjon.

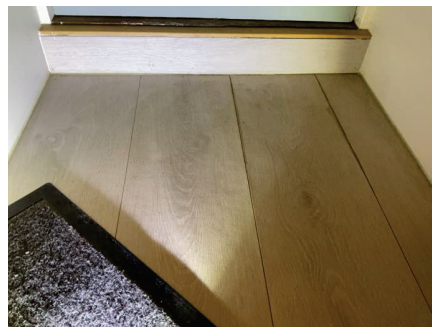
Skade/-svelling i langsgående parkettskjøt ved ytterdør.

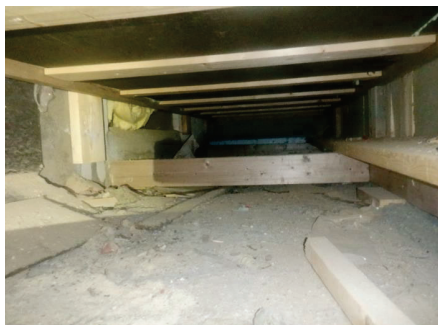
Kryprom inn under tilbygg gang.

- Bedre ventilering må etableres.

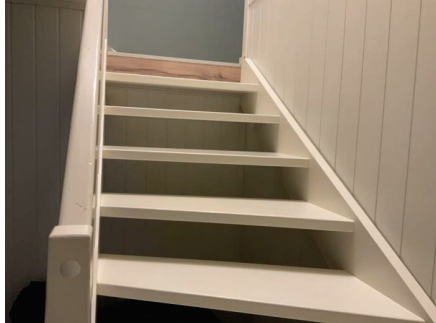
For stor åpning mellom opptrinn.

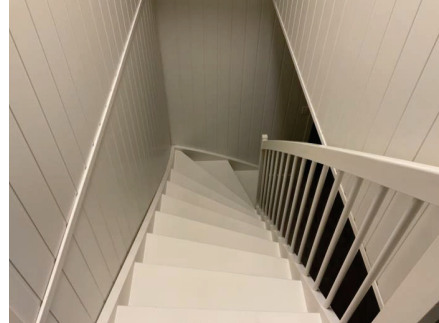
Trappeløp til underetasje håndløper mangler.

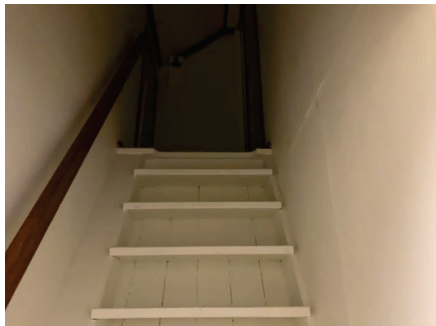
Loftstraspp med bratt stigningsforhold og håndløper mangler på en side.

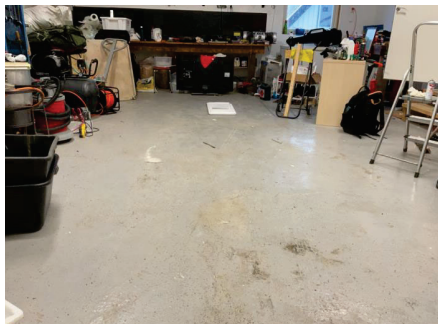
Flatt gulv uten tilstrekkelig fall for avrenning av smeltevann.

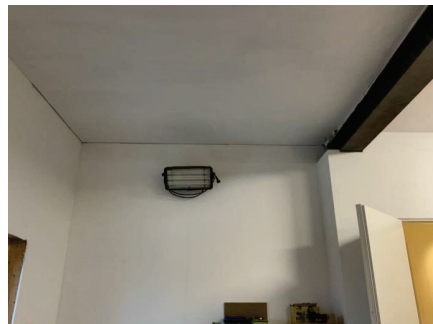
Garasje er ikke gasstett.

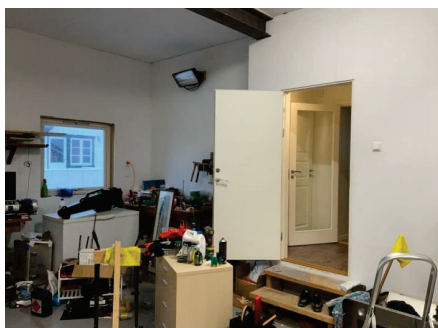
Manglende foringer rundt vindu- og dør.

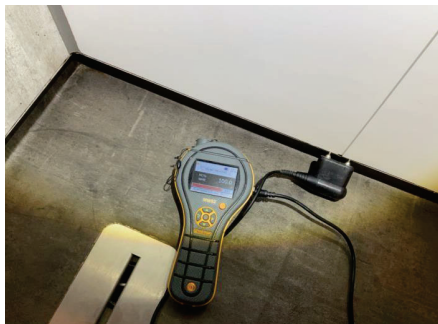
- Det er påvist tegn til fuktskader i overflater.
- Det er tegn på fuktskader nederst på våtromsplater.
- Våtromsplater er ikke montert fagmessig.

Det avdekkes svekket elastisk fuge langs avsluttende platekant og sokkellist. Ved befaring avdekkes det begynnende svelling ved avsluttende platekant i dusjhjørne. I tillegg måles det i samme område høy fuktkvot i platekant.

Begynnende svekkelser og økt fuktkvote i platekant dusjhjørne.

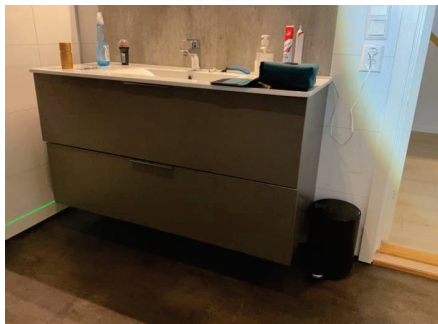
Tilstandsgrad satt på bakgrunn av skade på innredning.

Skade på skuff innredning.

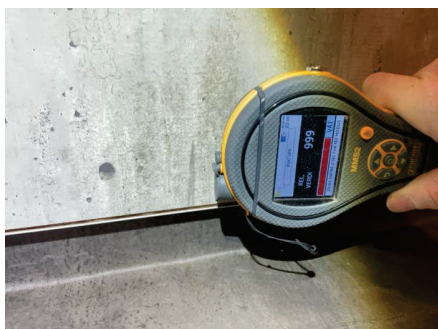
- Det er pga bygningsmessige hindringer ikke fysisk mulig å foreta hulltaking i vegg bak våtsone
- Ved andre fuktundersøkelser enn hulltaking, er det påvist indikasjoner på fuktskader.

Fuktsøk på nedre del av vegg i dusjhjørne.

- Det må foretas tiltak for å lukke avviket.
- TGIU gitt ut ifra manglende mulighet for hulltaking.

Ytterligere undersøkelse anbefales.

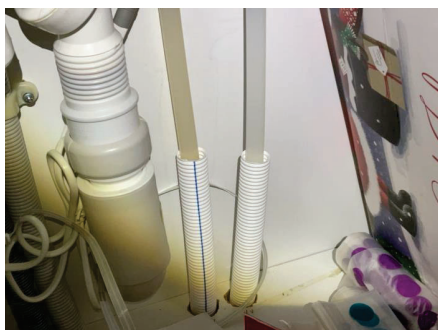
Tettemuffe er ikke montert på varerør i oppvaskbenk kjøkken.

- Det må monteres tettemuffer i enden av varerørene.

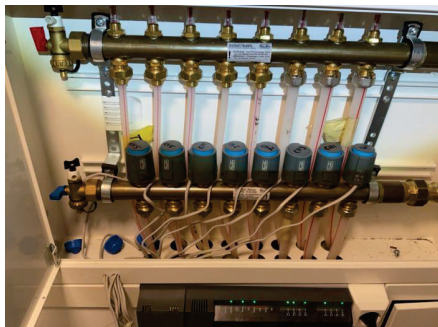
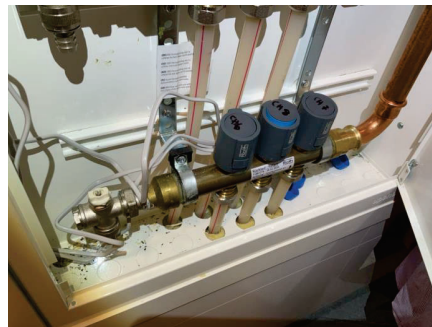
Tilstandsgrad satt på bakgrunn av avvik i fordelingsskap med utettheter rundt rørgjennomføringer.

Utettheter rundt rørgjennomføringer i fordelerskap.

Utettheter rundt rørgjennomføringer vil kunne medføre til lekkasje til tilstøtende konstruksjon. Det må gjennomføres tiltak med tetting rundt rørgjennomføring i fordelerskap.

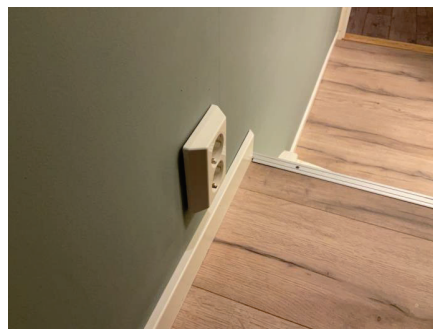
Stikk i 1.etasje ved trapperom ikke tilstrekkelig innfestet.

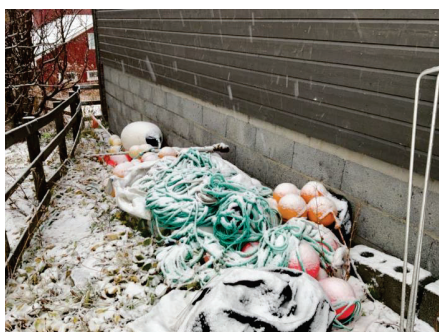
Garasje registreres det manglende puss/-sleming av overflater.

Grunnmur langs garasje bør overflatebehandles. Utstikk karnapp overvåk tilstanden jevnlig.

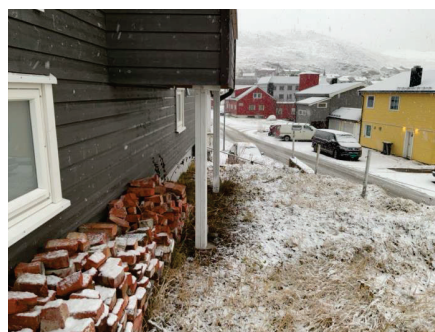
Utstikk karnapp.

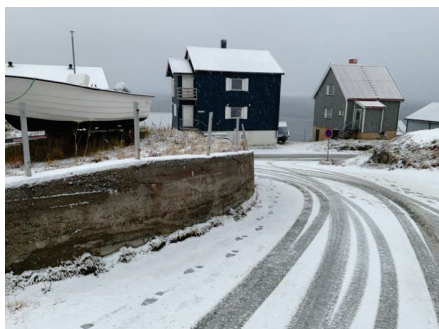
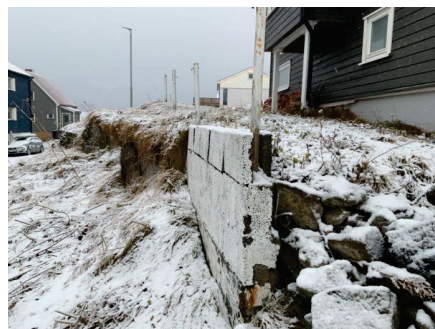
- Det er påvist større sprekker og/eller skjevheter i muren.
- Det mangler rekkverk/annen sikring på forstøtningsmuren(e) ut ifra dagens krav.

Støttemur i Leca med skjevheter- og brudd. Tilstandsgrad satt på bakgrunn av manglende sikring/-rekkverk på støttemur med høyde over 0,50m. I tillegg støttemur i plasstøpt betong med synlig mur-og pusskader.

Rekkverk/-sikring mangler.

- Påviste skader må utbedres.
- Rekkverk/annen sikring på forstøtningsmur må settes opp/utbedres.

Det må påregnes at støttemur i Leca må oppføres på nytt. Støttemurer med høyde over 0,50m må sikres med rekkverk i henhold til gjeldende forskriftskrav.

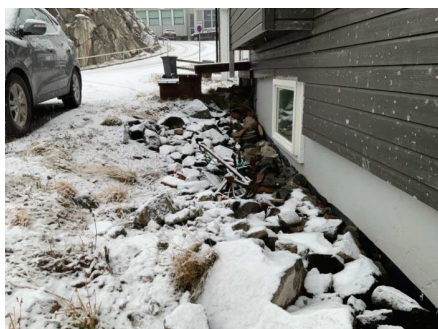
Terrengarrondering hovedsakelig flatt, samt deler av vestfasade registreres terrengarrondering og fall inn mot grunnmur.

Terrenget faller inn mot bygningen.

Terrengarrondering bør endres for å unngå større overbelastning av drencsystem særlige værforhold med frost og etterfølgende snøtining. I henhold til Sintef byggedetaljblad 514.221 skal terrenget rundt bygningen ha tilstrekkelig fall fra byggverket dersom ikke andre tiltak er utført for å lede bort overvann. Fallet ut fra bygningen bør være minst 1 : 50 over en avstand på minst 3 m fra veggen.
