## Tilstandsrapport med verdi

Hauge skule

5457 Høylandsbygd.

**Oppdragsdato:** 15.09.23  
**Oppdragsgiver:** Kvinnherad Kommune  
**Oppdragsgivers repr.:** Grethe Marie Sandvik  
**Kartleggingsleder:** Jens Tore Engevik  
**Synfart:** 21.09.23  
**Deltakere:** Driftleiar på bygget og underteikna.

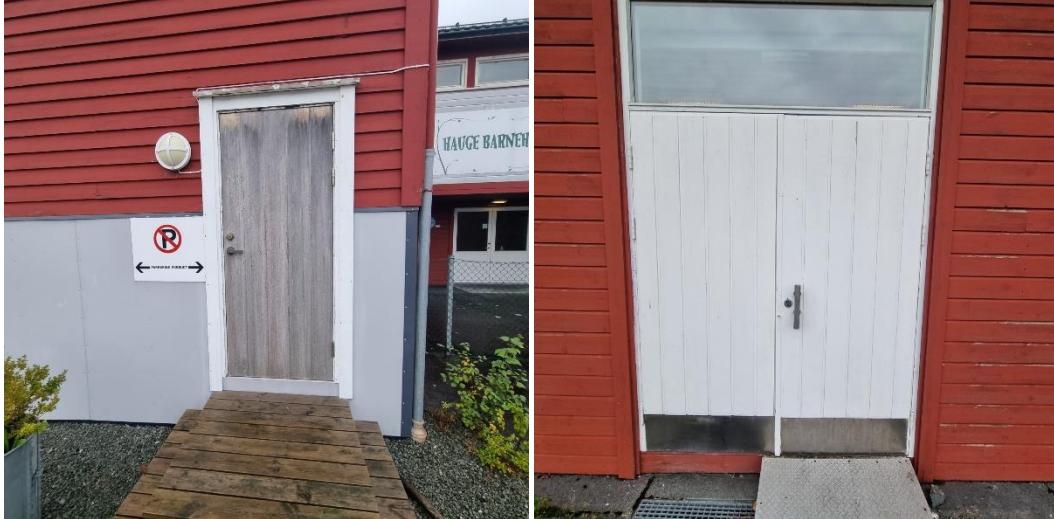
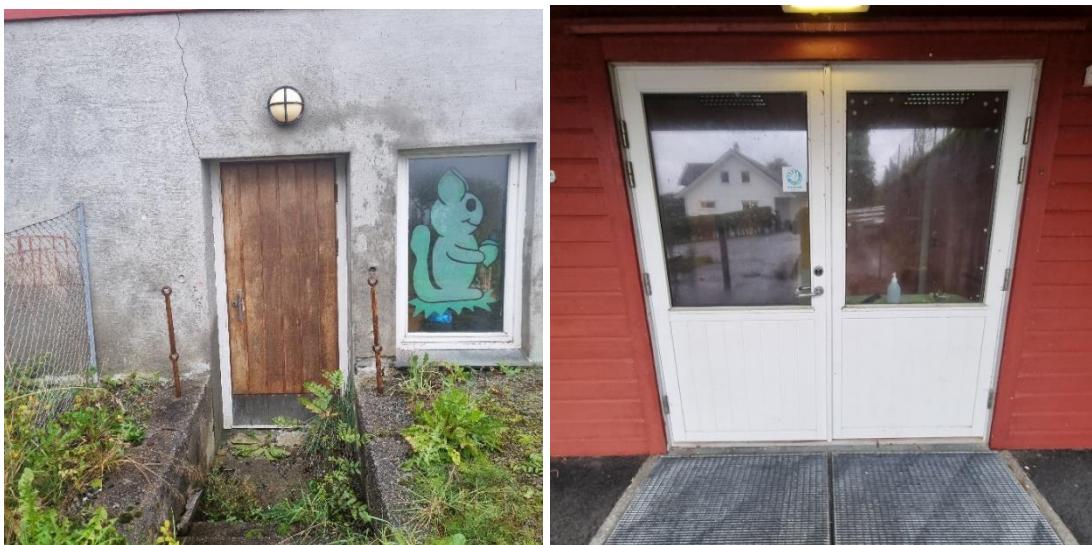
- Utvendig kledning er dårlig fleire stader. Kort avstand frå grunn og opp til trekledning. Mykje lister og hjørnebord er dårlig. Heile huset må vaskes og males.
- Yttervegger er lite isolert på dei elste delane av bygningane.

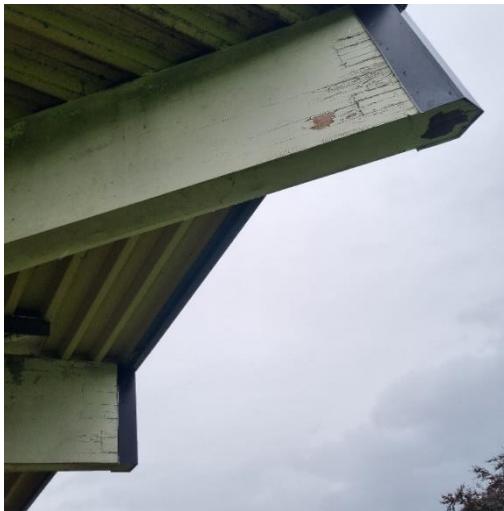
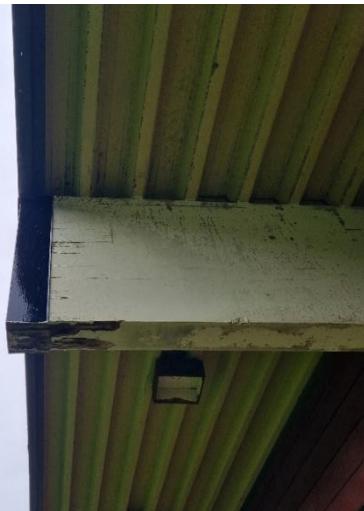
- Det er fleire vinduskarmer med roteskade. Og ein del vinduer som er punkterte.  
Samtlige karmer må vaskes og males.

Råteskade i endane på laminerte tredragere

- Laminerte tredragere som spenner heile bredda på huset på vestlige del. Roteskada i endane på mange av dei. Er reparert på nokon. Må pårekñas fleire reparasjoner.
-

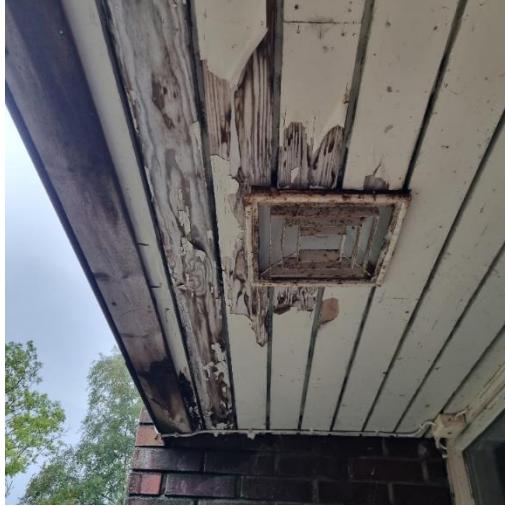
Råteskade pga lekkase i tak

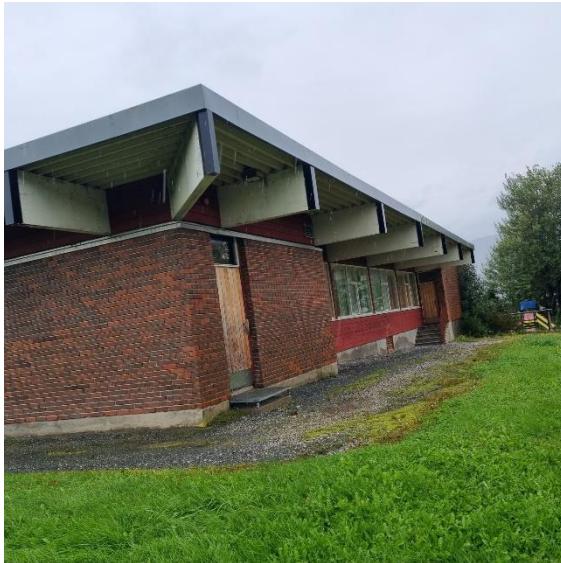
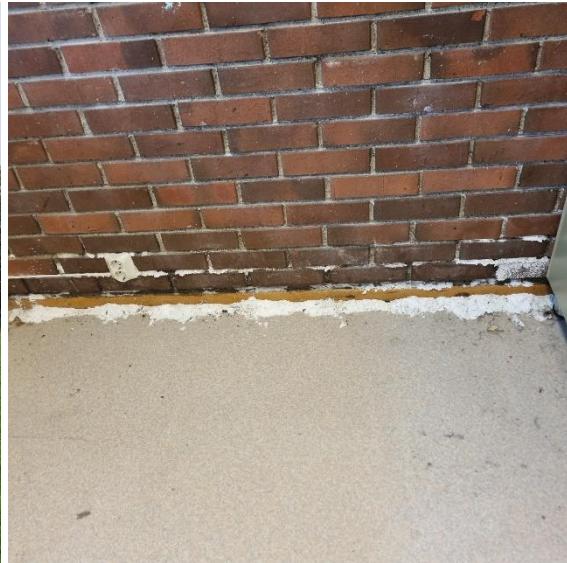
- Der det er yttervegger i tegl er det kapiler oppsugning av fukt og store saltutslag.

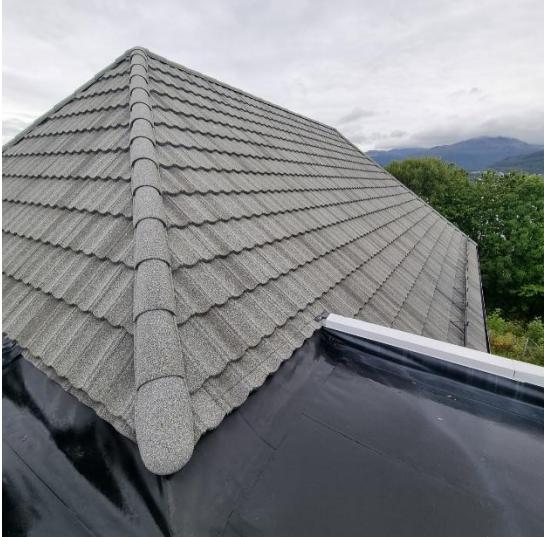
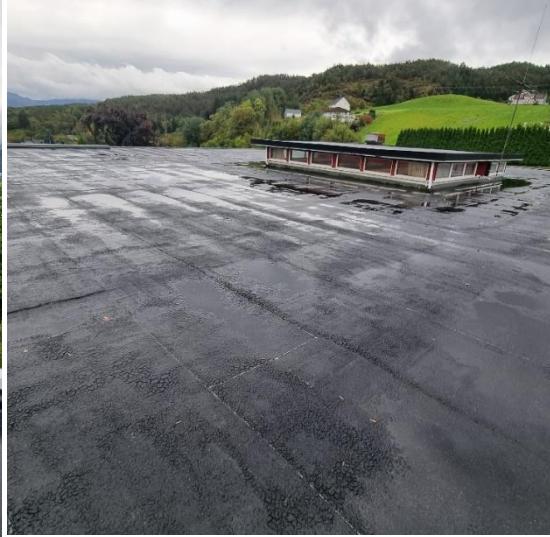
Taket her er bra men det er rustantydninger i toppbelegg. Taket her er dårlig og det må nytt

Taket lengst vest er tekka med bek og takfolie. Dette er meget dårlig og det er store lekkasjer inn i skulen. Undertaket er lagt av q dekke og lekkasjer forflytter seg. Ein må pårekne store skjulte skader i innvendige vegger og isolasjon.

Sperra tak er tekka med stålplater. Her er det antyding til rustdannelser i belegg på stålplatene.

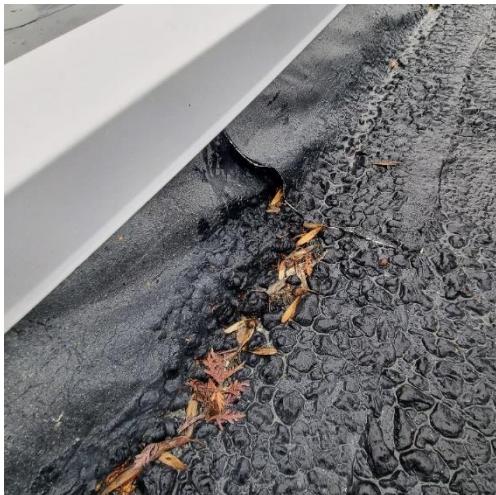
Her er tydelig lekkasje.

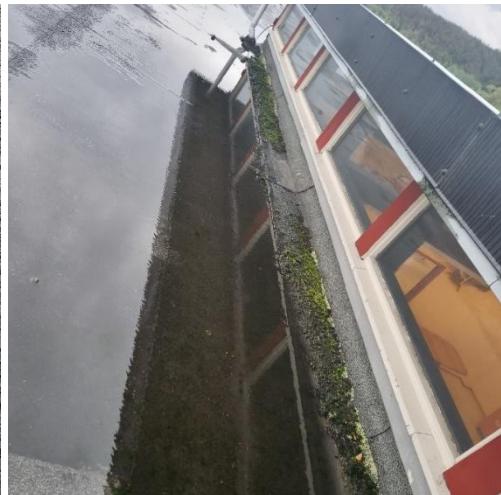
Mykje groe på taket.

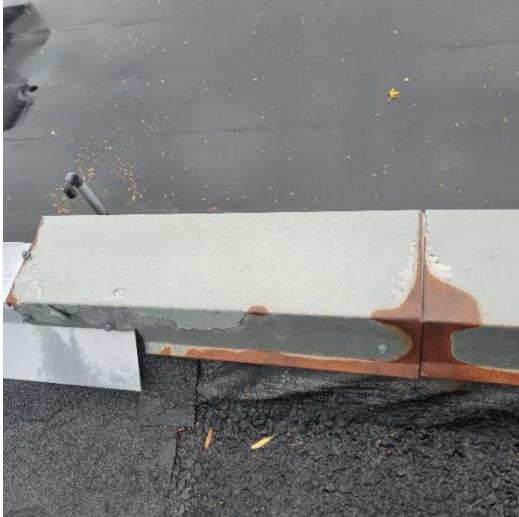
- Beslag er av dårlig kvalitet somme stader.

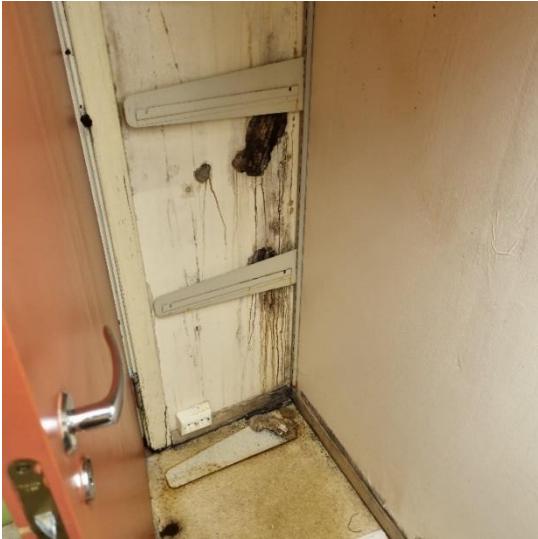
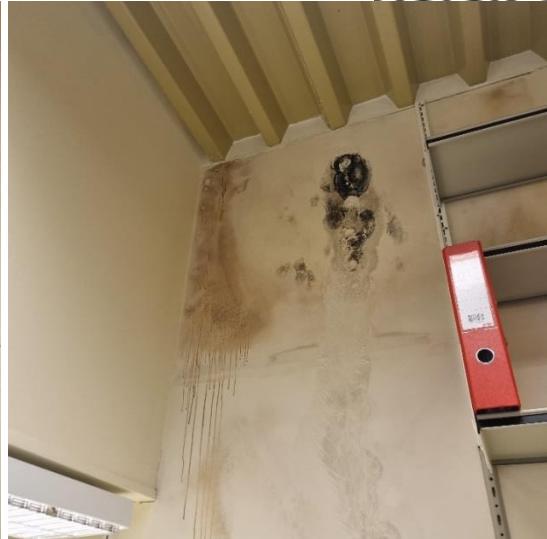
Bilda viser sopp og råteskade der det er lekkasjer.

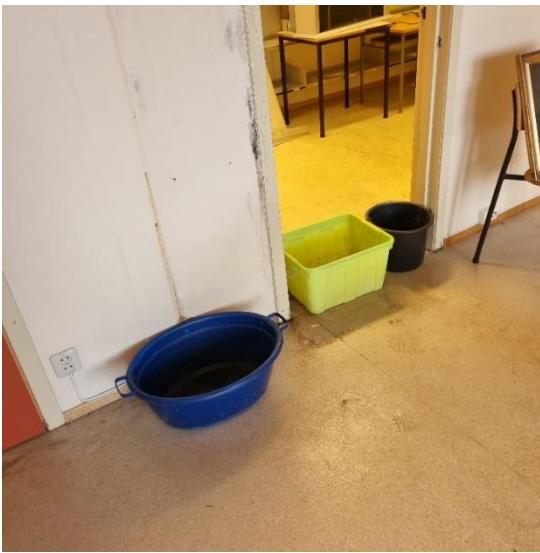
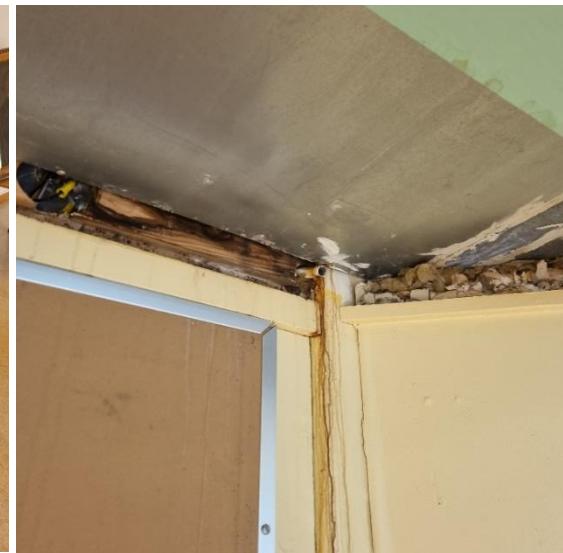
Store skader etter lekkasje gjennom taket-. Påreknes store skjulte skader i vegg og tak.

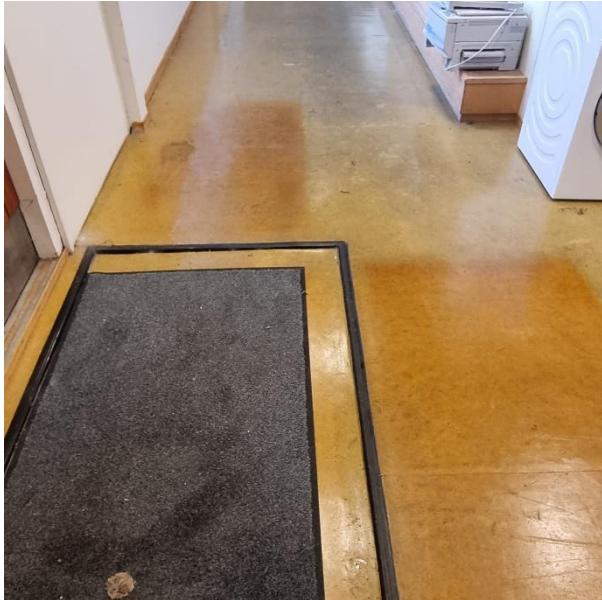
Slitt venyl belegg

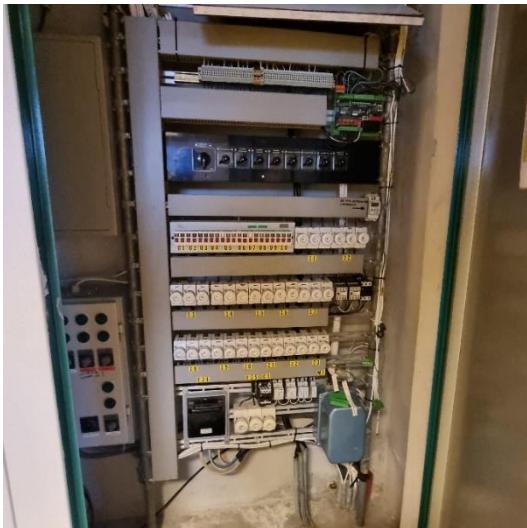
- Elektro. Underteikna har ikke rette kompetansen for å vurdere elektro. Men det er gamle trege sikringer. Dette er utdatert og ein treng oppgradering til dette.  
Belysning med lysrør som hovedlys. Desse må skiftes til led, då ein ikkje får kjøpt nye lysrør.
- Fagne har egget transformatorrom i bygget.

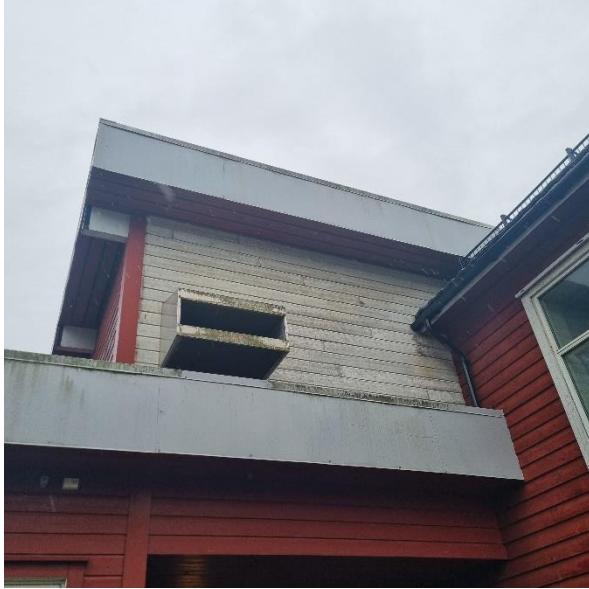
Det er fleire ventilasjonsanlegg. Men det er kun eit som har serviceavtale og som ein kan sei virker slik det er tiltenkt..

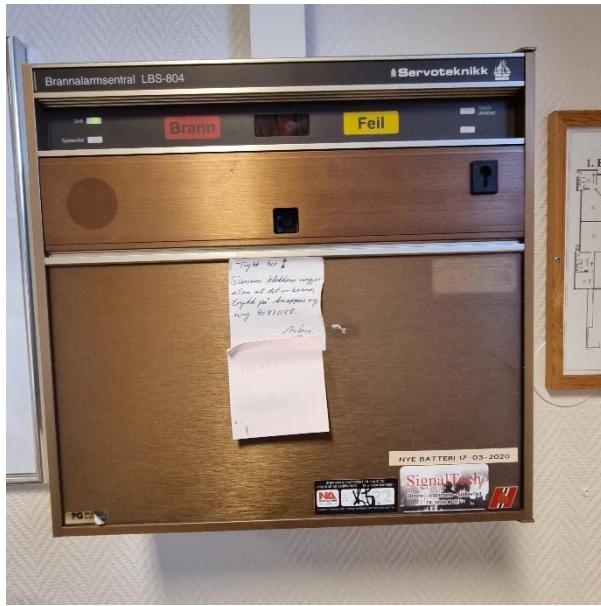
Årlig serviceavtale. Gammelt anlegg men virker.
