Tilstandsrapport

Boligbygg med flere boenheter

Manglerudveien 1 C, 0678 OSLO

Befaringsdato: 17.02.2025

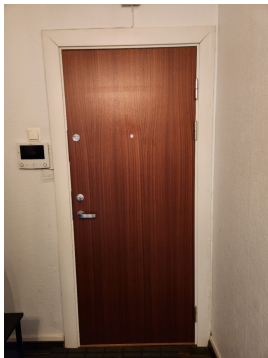
Brann og lyd klassifisert inngangsdør. Ukjent alder

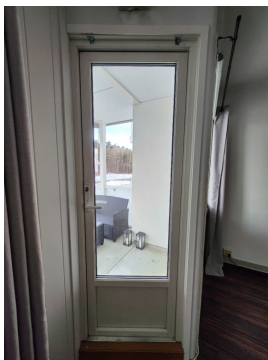
Balkongdør med isolerglass.

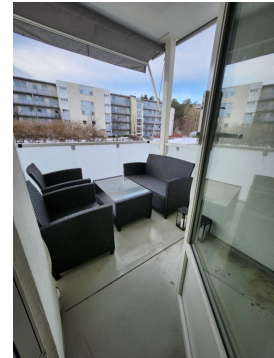
Nyere balkong.

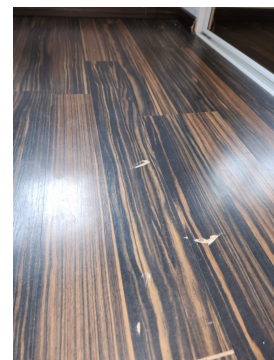
- Det er påvist skader på overflater.

Enkelte skader i overflaten på laminatgulv.

Overflate skader på laminatgulv.

- Det er ikke behov for utbedringstiltak.

Det er ikke behov for å skifte gulv, overflate skader enkelte steder ber av kosmetisk art. Skadene kan ikke repareres men skadete laminat bord kan eventuelt skiftes.

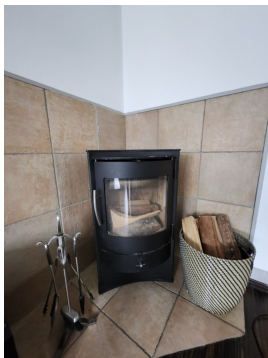
Pipeløp ikke kontrollert av takstmannen. Det er sannsynlig at Brl har kontroll av piper med i sine vedlikeholdsplaner for bygningsmassen.

Vedovn med glassdør i stue.

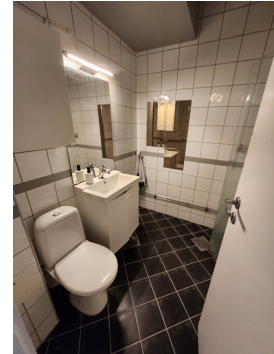
Baderom fra 2009.

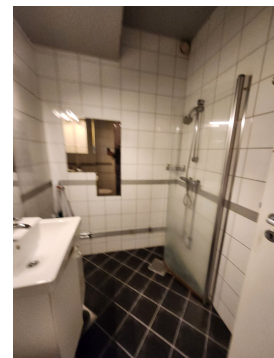
Baderom med fliser på vegg.

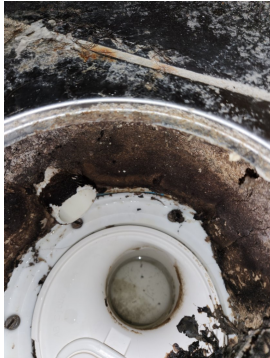
Synlig membran til klemring i sluk.

Hovedsluk på badrom

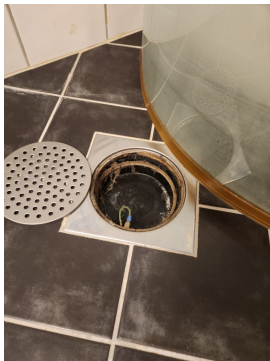
Hjelpesluk i dusjsonen.

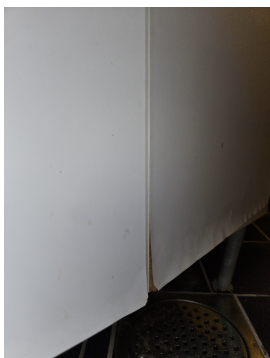
- Det er påvist skader på innredning.

Noe fuktskader på nedre del av dører på servantinnredningen.

Funksjonsmessig fungerer skapdører til sitt formål. Skader på overflater er av kosmetisk art.

Fuktskader på dører i underskap servantinnredning

- Det er ikke behov for utbedringstiltak.

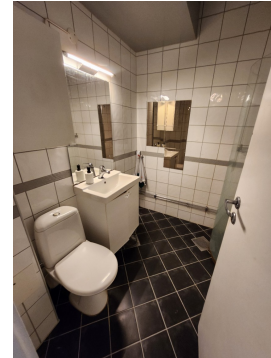
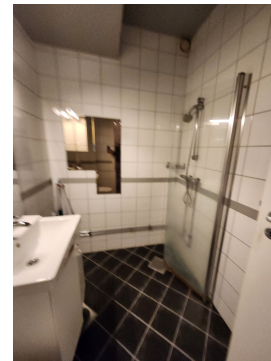
Baderomsinnredning fra 2009.

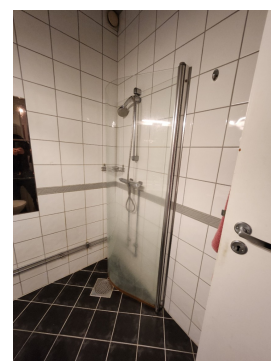
Mekanisk avtrekk i felles kanal i bygningen.

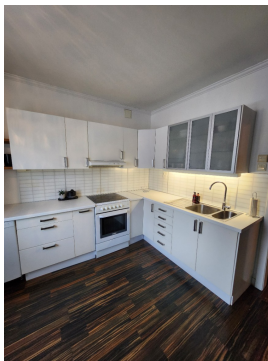
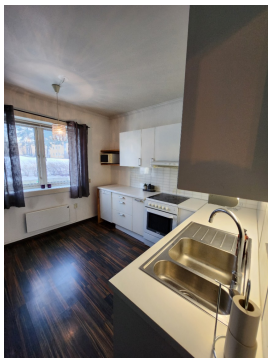
Kjøkkeninnredning, ukjent årstall.

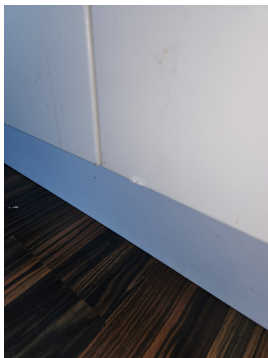
- Det er påvist at overflater har noe skader.

Noen kosmetiske skader/slitasje på kjøkkenfronter.

Enkelte overflateskader på kjøkkenfronter.

- Det er ikke behov for utbedringstiltak.

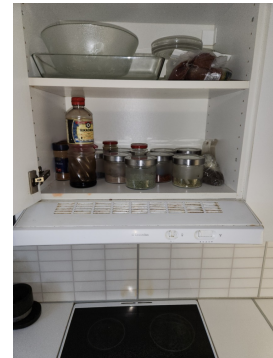
- Det er kun kulfilterventilator på kjøkkenet og heller ikke andre forserte/mekaniske avtrekksløsninger fra kokesonen.

Kulfilter vifte.

- Det er vanskelig å etablere andre løsninger.

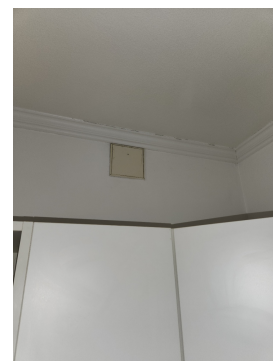
Avtreksventil på kjøkkenvegg til felles kanal i byggingen

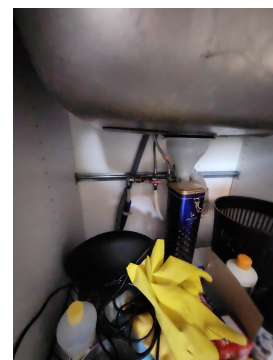
Det er registrert rør-i-rør i benkeskap på kjøkken sammen med kobber rør med plastkappe. Utenpåliggende vannrør registrert i badetrom.

Bilde fra benkeskap under vask på kjøkken

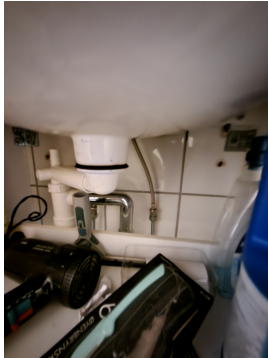
Bilde fra servantinnredning på badetrom.

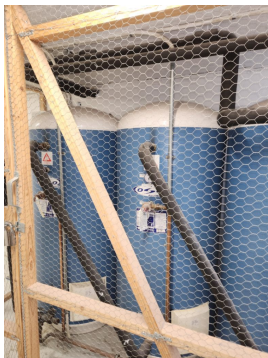
Felles varmtvannsberedere plassert i kjelleren i bygget

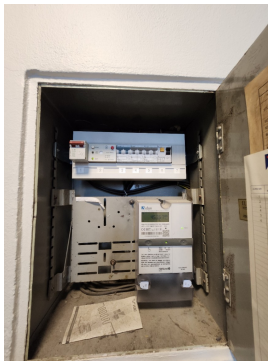
Automatsikringer og måler i sikringsskap plassert i felles trappegang.

Det anbefales alltid en utvidet el- kontroll av det elektriske anlegget for egen og andres sikkerhet

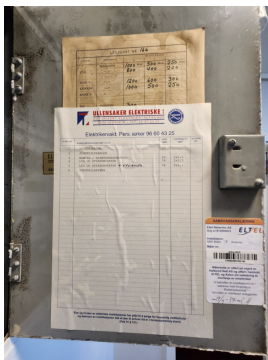
Kurs fortegnelse i sikringsskap.

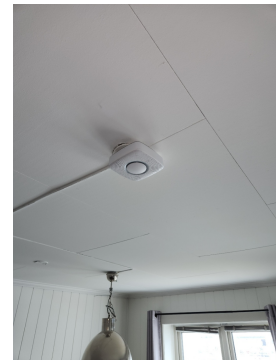
Sentralt brannvarslings system installert i bygningen.
