KLEPPSTADVEIEN 10, 8313 KLEPPSTAD

## *Fritidsbolig på Kleppstad i Lofoten*

*Renoveringsobjekt med usjenert beliggenhet i direkte nærhet til sjø og utmark.*

# Tilstandsrapport

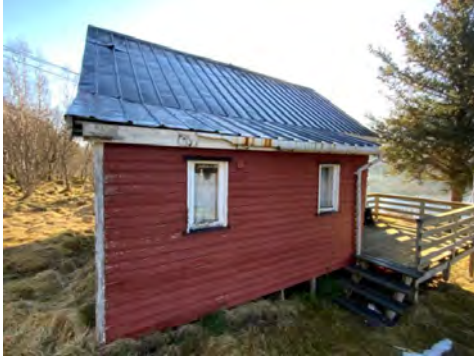
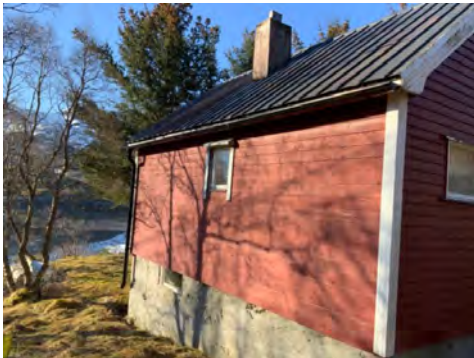
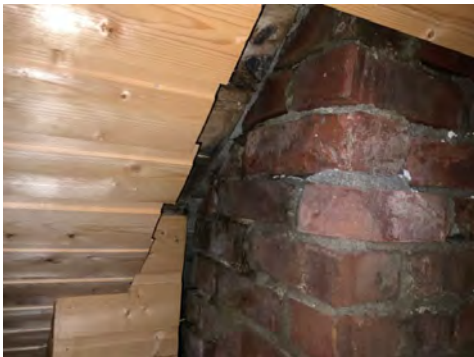
Målt fuktig treverk rundt pipeløp

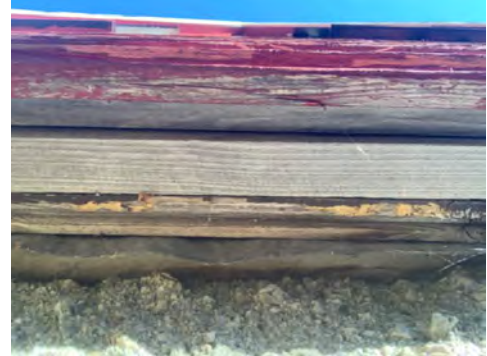
Underkant kledning.

Skifte en del av kledning med vindsperre.

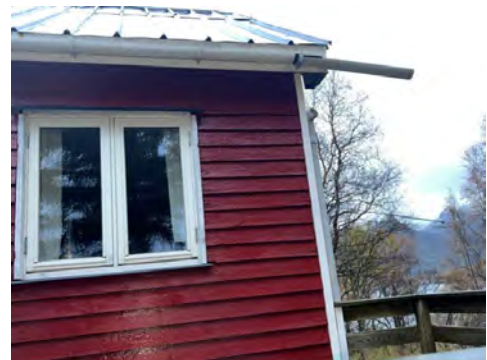
En del råte på kledning

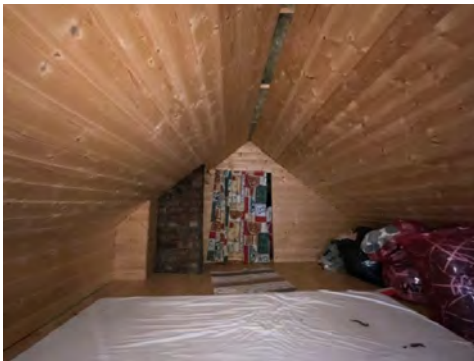
Ikke synlig ventilering

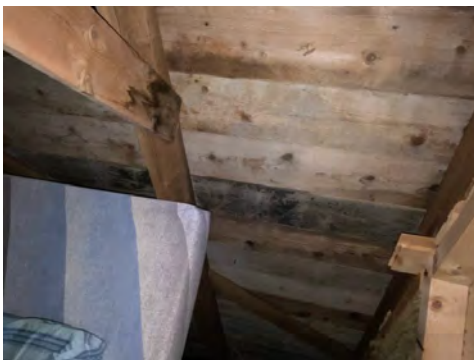
Hanebjelker er fjærnet.

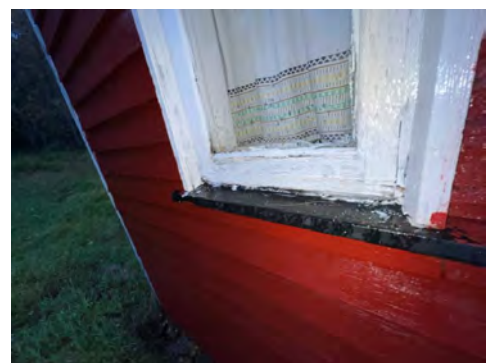
En del råte og sterk slitasje. Knust glass

En del utskift/påkost påregnelig. Kostnads konsekvens usikker. Anbefaler nærmere undersøkelser.

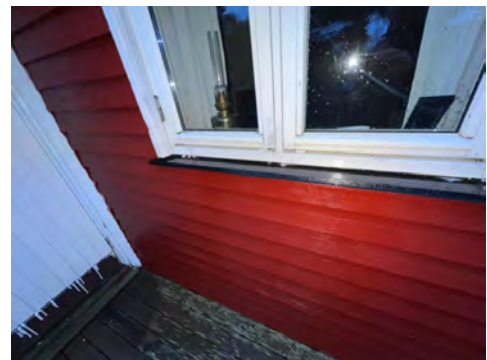
Ufagmessige arbeider

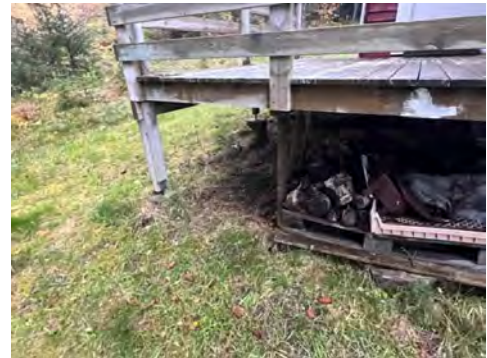
Svekket understøttelse av veranda.

Skifte veranda med trapp. Full kontroll ikke mulig. Anbefaler nærmere undersøkelser.

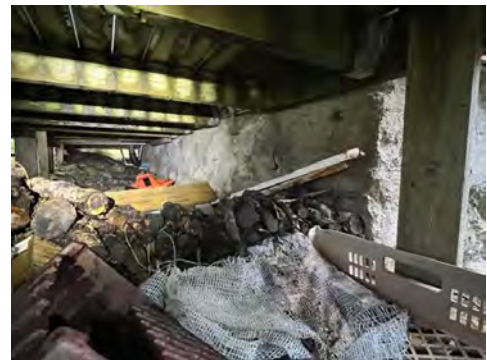
Svekket innfesting/bæring av veranda.

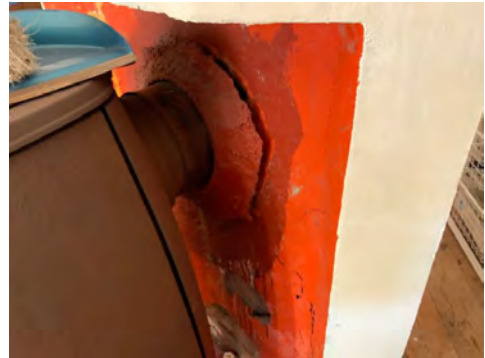
Større sprekke/utetthet.

Pipen må rives og skiftes ut med en stålpipe ol. I utgangspunktet er skifte/utbedring av pipe søknads pliktig opp mot kommunen.

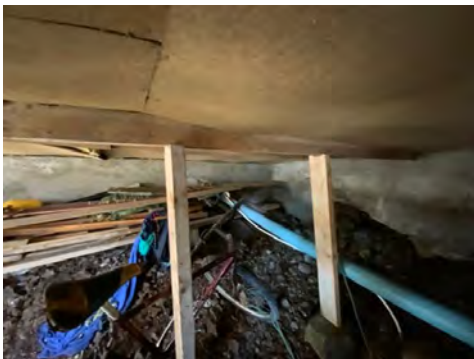
Vann på gulv.

Full kontroll av konstruksjonene ikke mulig, anbefaler nærmere undersøkelser. Kostnads konsekvens usikker.

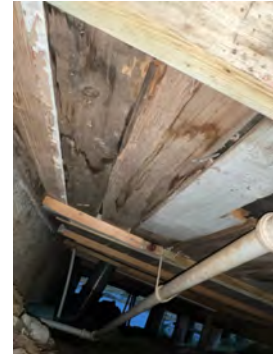
Fuktmerker i åpent kryperom.

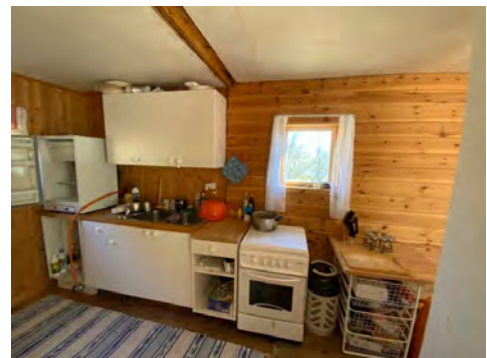
Avtrekk mangler

- Andre tiltak:
- Det bør om mulig etableres mekanisk avtrekk ut.

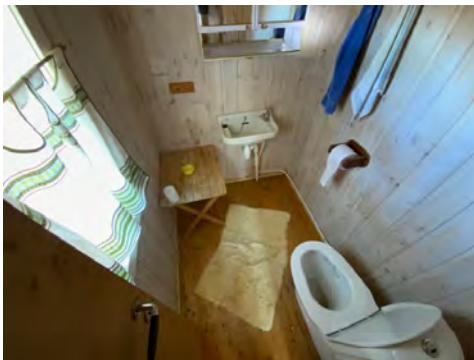
Ikke synlig hovedstoppekran

Feste vannrør. Montere hoved stoppekran. På sikt skiftes. Nærmere undersøkelser av anlegget må gjøres, uoppdagede feil, skader og lekkasjer kan forekomme.

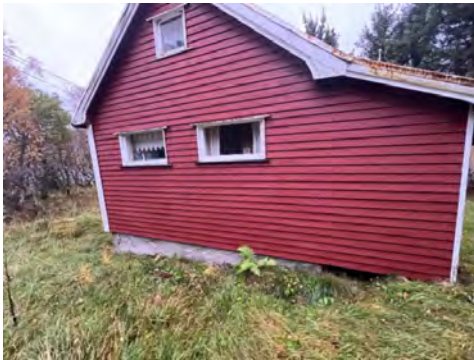
Ingen synlige ventilåpninger på oppholdsrom

- Spalte eller veggventiler for tilluft må lages.

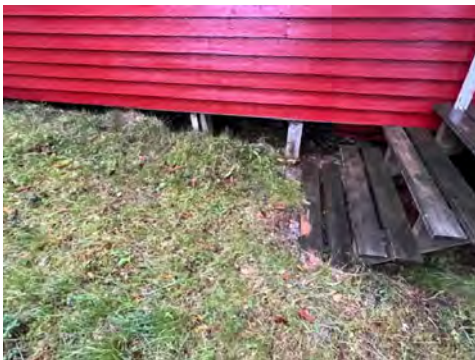
Svake bærende tre søyler

Byggegrunn og bæring må stabiliseres/forsterkes fagmessig. Kostnadsestimat usikker. Anbefaler nærmere undersøkelser.

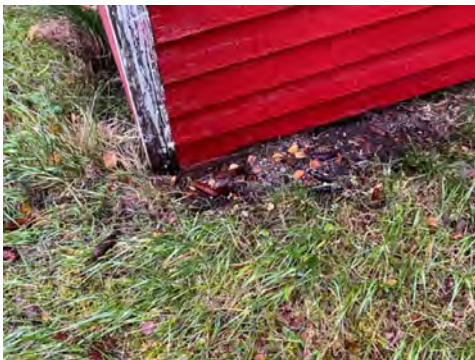
Stedvis råte
