Tilstandsrapport

Enebolig

Øverveien 118, 9380 GRYLLEFJORD

Befaringsdato: 02.09.2024

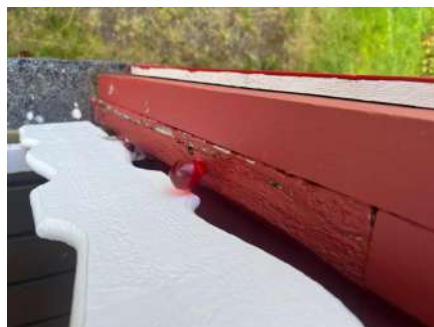
Rekkverk stolper er montert på balkong dekket og gjør balkongtak fuktutsatt.

Fuktmerker i himling under balkong.

Råte i rekkverk stolpe.

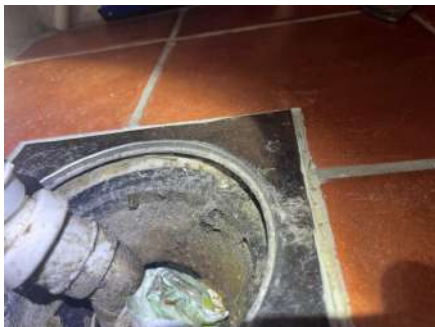
- Det er påvist mangelfull/feil utførelse rundt rørgjennomføringer e.l. som gir fare for fukt i konstruksjonen i våtsone.
- Mer enn halvparten av forventet brukstid er passert på membranløsningen.
- Tettesjiktet rundt sluket (klemring) er ikke utført fagmessig.

Det er ikke synlig tettesjikt under klemring til sluk.

- Det bør vurderes om lokal utbedring er mulig.
- Løsningen/utførelsen rundt rørgjennomføringer gir fare for fukt inn i konstruksjoner.

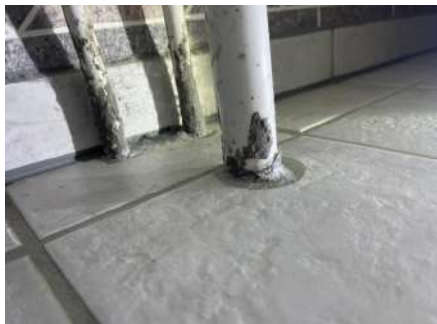
- Det er påvist mangelfull/feil utførelse rundt rørgjennomføringer e.l. som gir fare for fukt i konstruksjonen i våtsone.
- Det er påvist tegn på utettheter på våtrommet.
- Det er rundt sluk påvist en ikke-fagmessig utførelse av membran/tettesjikt/klemring.
- Mer enn halvparten av forventet brukstid er passert på membranløsningen.
- Sluk har begrenset mulighet for inspeksjon og rengjøring.
- Det er påvist andre avvik:

Tegn på utetthet ved rørgjennomføring i gulv.

- Tilgang til sluk må bedres både for inspeksjon og rengjøring.
- Det må foretas utbedring for å unngå fuktskader i konstruksjonen.
- Det må foretas lokale tiltak for å utbedre utettheter på våtrommet.

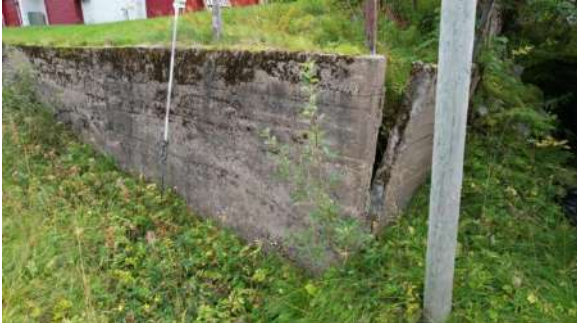
Sprekk i mur over dør.

Mur er sprukket og skjev.

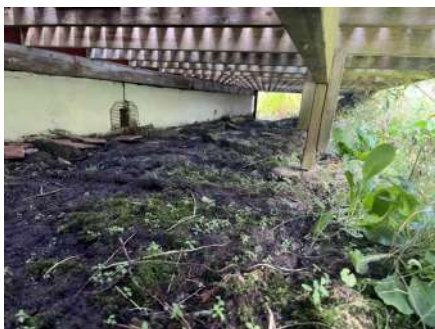
Det skal være fall i terreng fra fundamenter og grunnmurer slik at vann ledes bort fra bygning. Dette for å unngå at vann renner mot mur og trekker inn i boligen.

Fall i terreng mot bygning. Ventil nært terreng. Søyle som er skjev.
