PEUGEOT 5008 SUV 180 HK AUTOMAT FORHJULSDRIFT
TESTDATO: 30.01.2025
KODE: 1627964

YT73690	138 860 KM	17.08.2018 Førstegang registrert	Diesel
----------------	-------------------	--	---------------

CHASSISNR: VF3MJEHRJL052695	BRUKTIMPORT: Nei
KJØRETØY: Personbil	FRIST FOR PKK: 22.08.2026

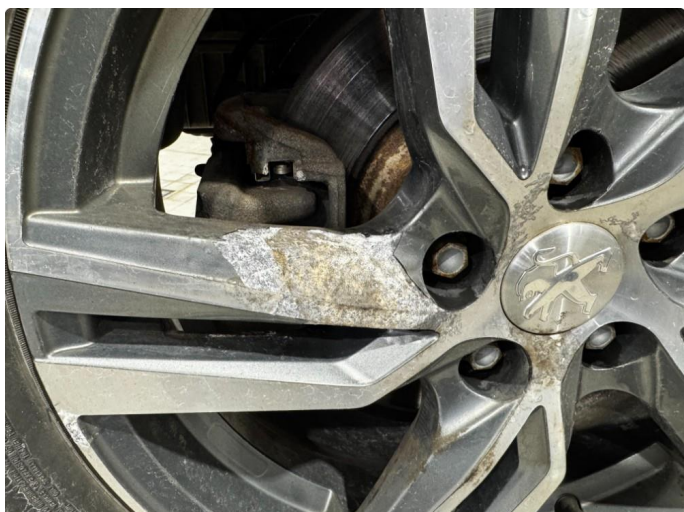
1.1 Lakk slipp på 3 vinterfelger

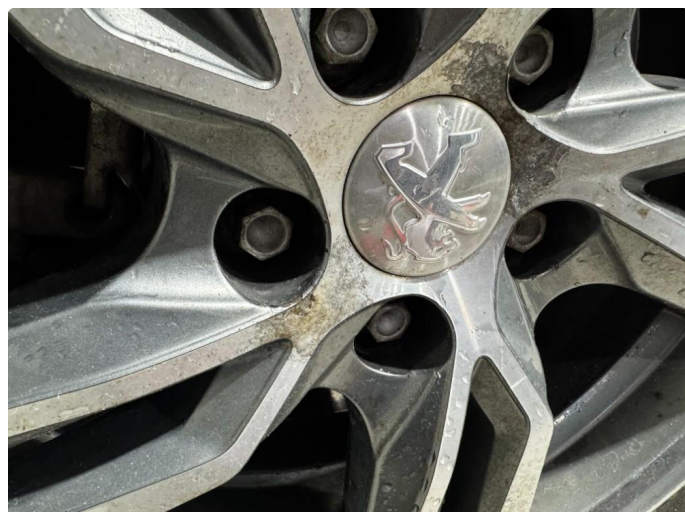
1.1 Lakk slipp på 3 vinterfelger

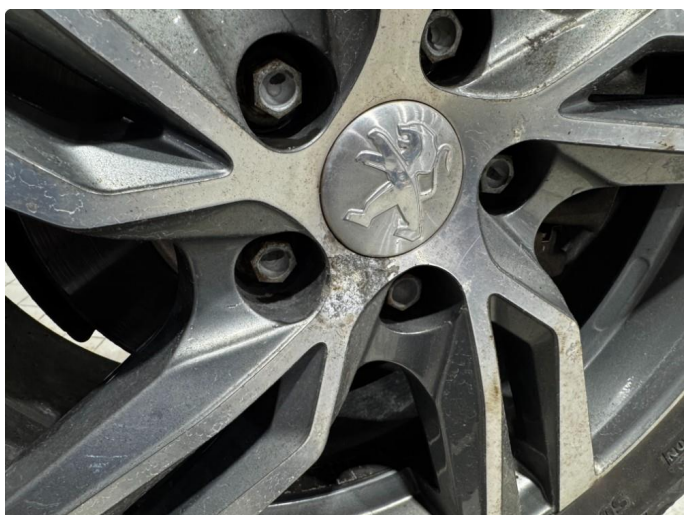
1.1 Lakk slipp på 3 vinterfelger
