# NAF Bruktbiltest

**Testdato**  
28.01.2025

<b>Bilmerke</b>	Volvo	<b>Motorstørrelse</b>	2400 cm <sup>3</sup>
<b>Modell</b>	V60 Twin Engine	<b>Motoreffekt</b>	120 kW
<b>Type</b>	G	<b>Aksler i drift</b>	2
<b>Registreringsnr.</b>	AY42757	<b>Drivstofftype</b>	Diesel
<b>Understellsnr.</b>	YV1GWBH0H1365847	<b>Kjøretøygruppe</b>	101
<b>Km.stand.</b>	220929	<b>Bruktimportert</b>	Ja
<b>Farge</b>	Svart	<b>Registreringsår</b>	2017
<b>Karosseritype</b>	Stasjonsvogn	<b>Registrert første gang</b>	01.03.2017
		<b>Frist for neste EU kontroll</b>	24.01.2026

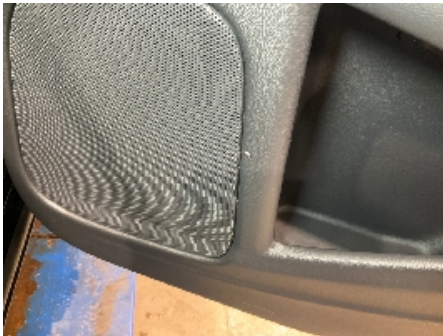
1. Dørtrekk

96.1	Dørtrekk	Hull/rift/flenge i dørtrekk:	Høyre bakkdør

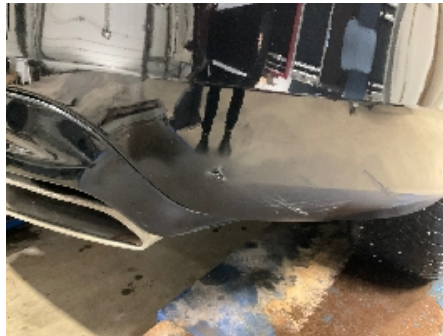
2. Lakk / karosseri utvendig

86.2	Lakk / karosseri utvendig	Lakkriper:	Støtfanger foran
86.3		Skadet:	Støtfanger bak, Støtfanger foran
86.11		Steinsprut/lakksår	Panser, Støtfanger foran
