NISSAN LEAF FORHJULSDRIFT
TESTDATO: 04.11.2024
KODE: 1556346

CHASSISNR: SJNFAAZE1U0158680	BRUKTIMPORT: Ja
KJØRETØY:	FRIST FOR PKK:

NBF Tilstandsrapport er utarbeidet av Norges Bilbransjeforbund og Forbrukerrådet.

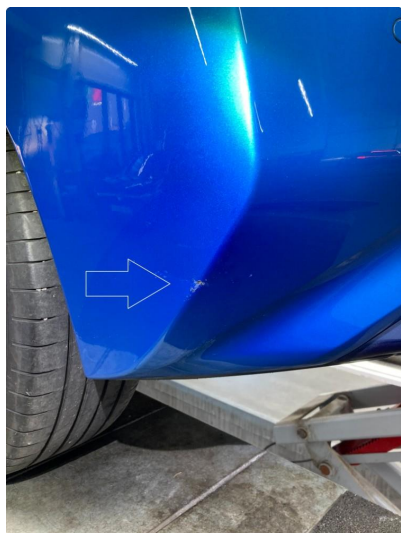
Punkt	Beskrivelse	Plassering
1. EKSTERIØR		
1.1 Støtfanger	ripe(r)	
2. OPPLYSNINGER/KLARGJØRING		
2.1 Opplysninger	dokumentert service, se bilde

1.1 Ripe(r)

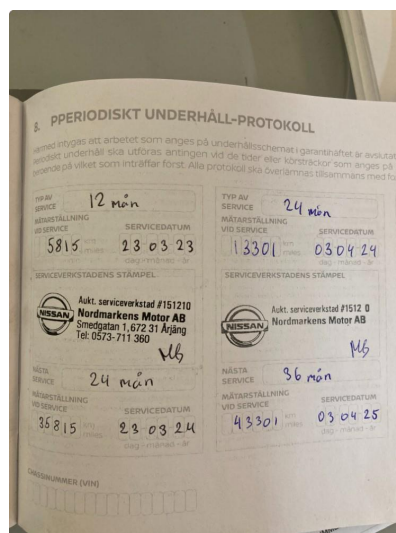
2.1 Dokumentert service, se bilde
