# NAF Bruktbiltest

**Testdato**  
29.01.2025

| <b>Modell</b> | VITO | <b>Motoreffekt</b> | 100 kW |
| <b>Registreringsnr.</b> | SV54293 | <b>Drivstofftype</b> | Diesel |

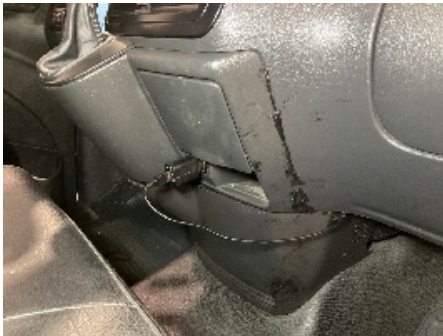
| Ref.Id | Repareres | Resultat | Beskrivelse |
|---|---|---|---|
| 91.1 | Dashbord / midtkonsoll | Hull/rift/flenge: | Dashbord |
| 91.2 | | Manglende/løse deler eller deksler: | Dashbord |

1. Dashbord / midtkonsoll

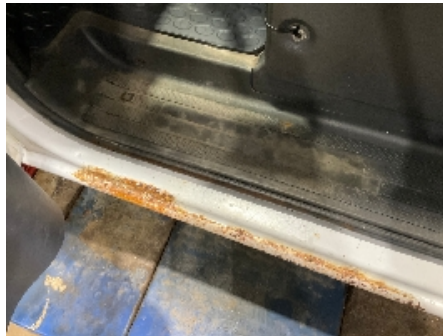
| Ref.Id | Repareres | Resultat | Beskrivelse |
|---|---|---|---|
| 97.3 | Døråpning | Rust: | Venstre fordør |

| Ref.Id | Opplysning | Resultat | Beskrivelse |
|---|---|--|--|
| 97.5 | Døråpning | Sår eller skade: | Høyre fordør |
| 97.7 | | Rust: | Høyre fordør, Venstre skyvedør, Høyre skyvedør |

2. Døråpning

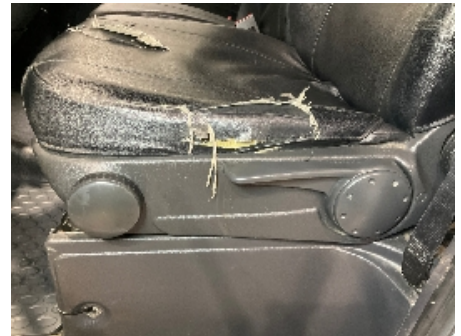
| Ref.Id | Repareres | Resultat | Beskrivelse |
|---|---|---|---|
| 98.3 | Seter | Hull/rift gjennom setetrekk: | Venstre foran |

3. Seter

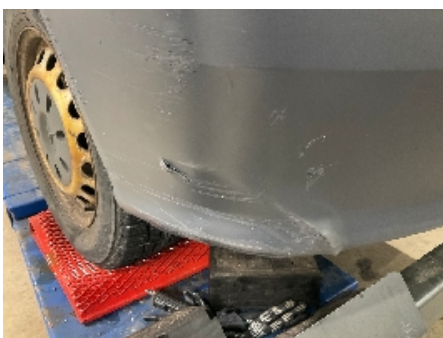
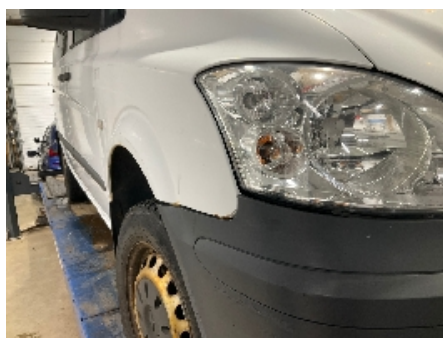
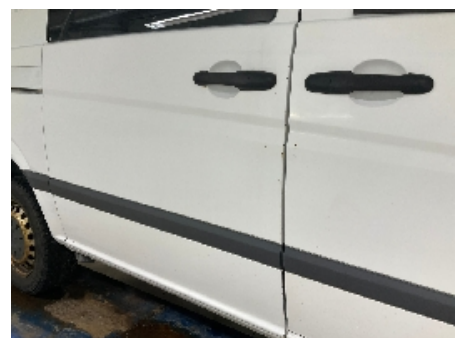
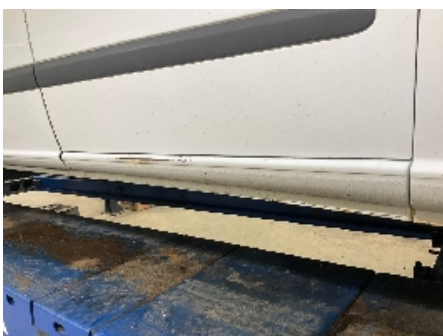
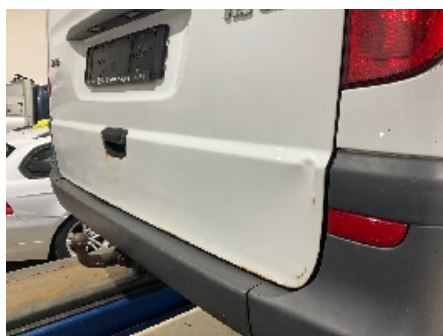
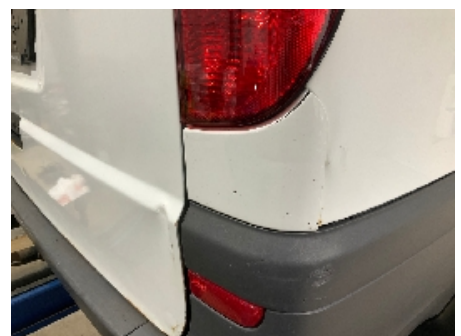
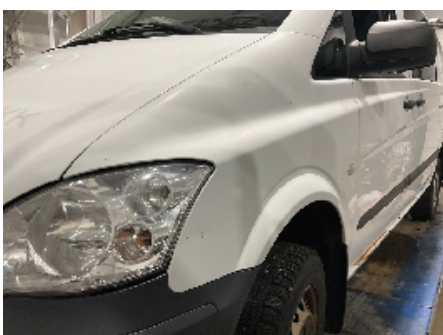
| Ref.Id | Repareres | Resultat | Beskrivelse |
|---|---|---|---|
| 86.2 | Lakk / karosseri utvendig | Lakkriper: | Venstre B-stolpe, Venstre forskjerm |
| 86.3 | | Skadet: | Støtfanger bak, Støtfanger foran |
| 86.5 | | Pyntelist løs, skadet eller mangler: | Støtfanger bak |
| 86.11 | | Steinsprut/lakksår | Høyre sidekanal, Høyre fordør, Tak, Bakluke, Venstre forskjerm, Høyre forskjerm |

| Ref.Id | Opplysning | Resultat | Beskrivelse |
|---|---|--|--|
| 86.18 | | Småbulker: | Høyre bakskjerm, Høyre sidekanal, Venstre bakskjerm, Høyre bakdør, Høyre forskjerm, Høyre fordør, Venstre fordør, Tak |
| 86.19 | | Bulk(er) | Bakluke, Høyre bakskjerm |
| 86.24 | | Rustangrep: | Høyre sidekanal, Høyre bakskjerm, Panser, Tak, Bakluke, Høyre forskjerm, Venstre forskjerm, Venstre fordør, Høyre fordør, Venstre bakdør, Høyre bakdør, Venstre B-stolpe, Venstre bakskjerm, Venstre sidekanal |

4. Lakk / karosseri utvendig
