**VOLVO C30 116 HK MANUELL FORHJULSDRIFT**
**TESTDATO: 03.02.2025**
**KODE: 1624873**

<b>UF50924</b>

NBF Tilstandsrapport er utarbeidet av Norges Bilbransjeforbund og Forbrukerrådet.

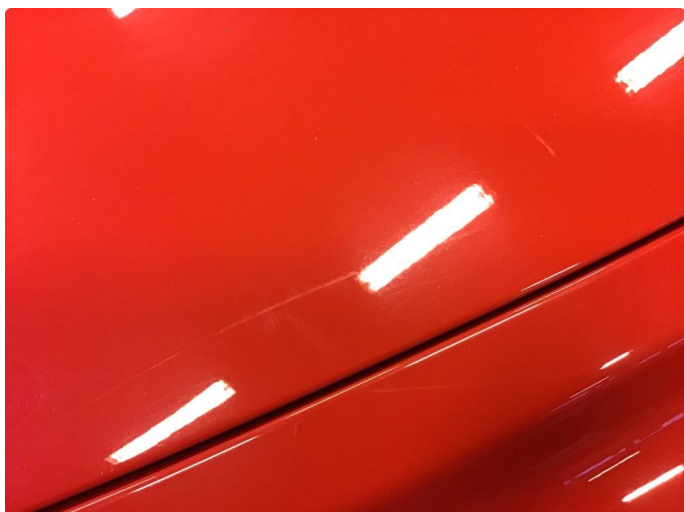
1.1 Ripe(r)

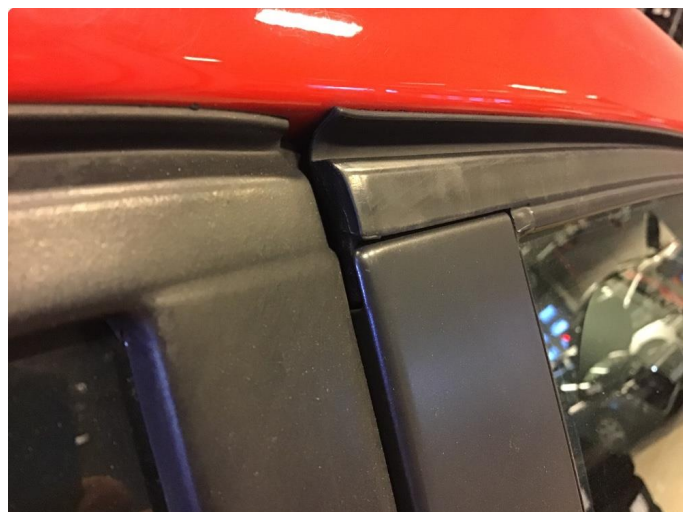
1.2 Øvrige feil

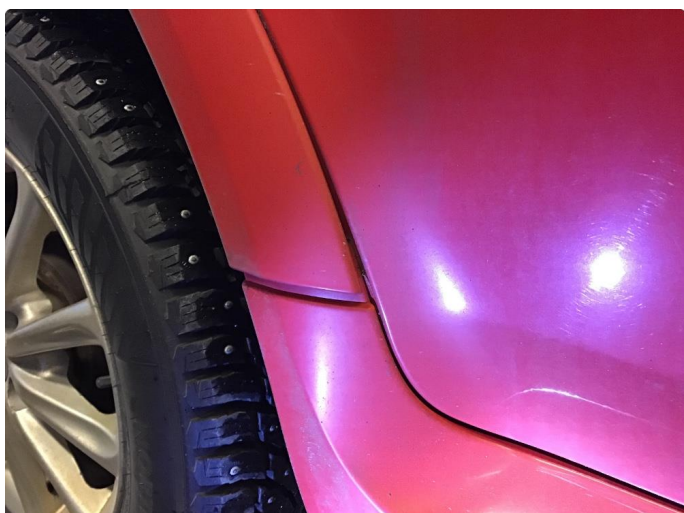
1.3 Skjermutbygger skadet

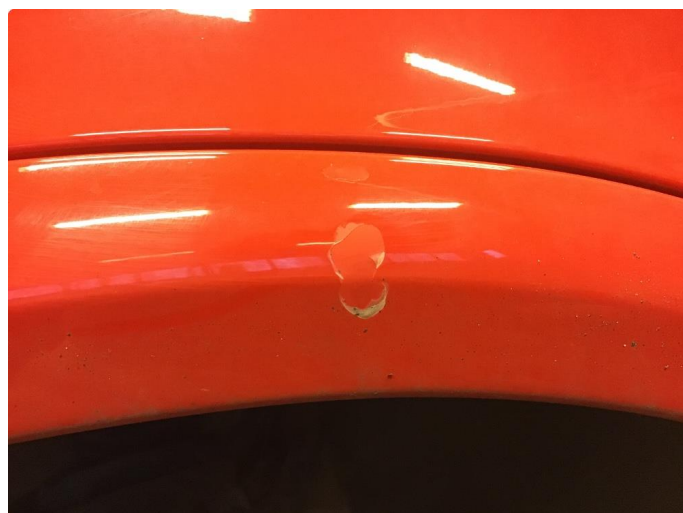
1.4 Skjermutbygger skadet

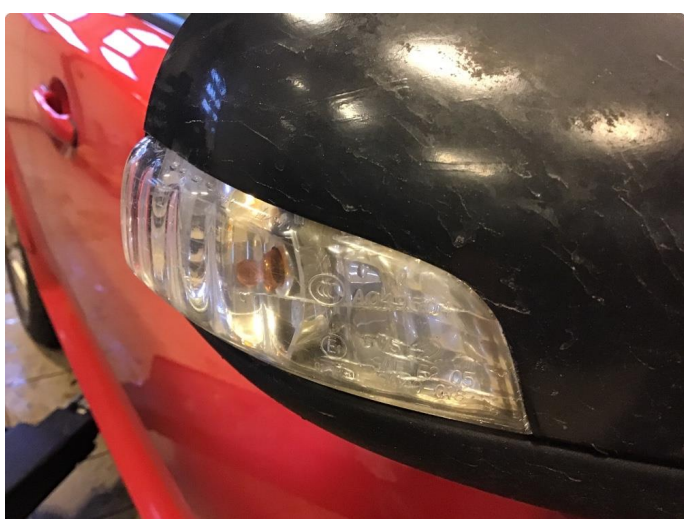
1.5 Blinklys sprukket/krakelert

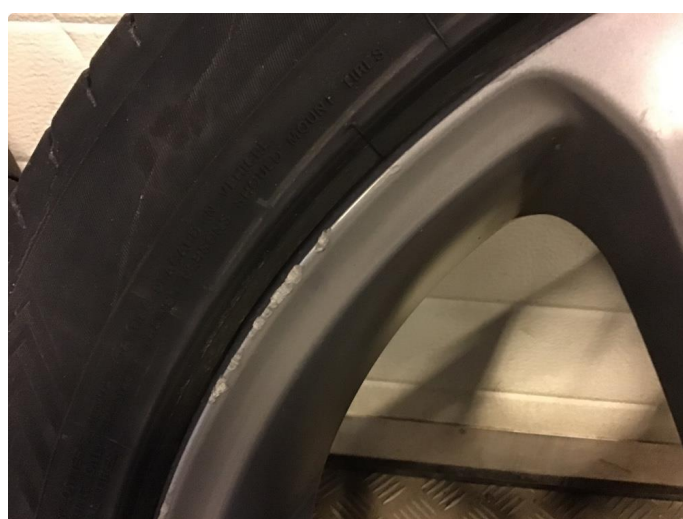
1.6 Kantkjørt felg

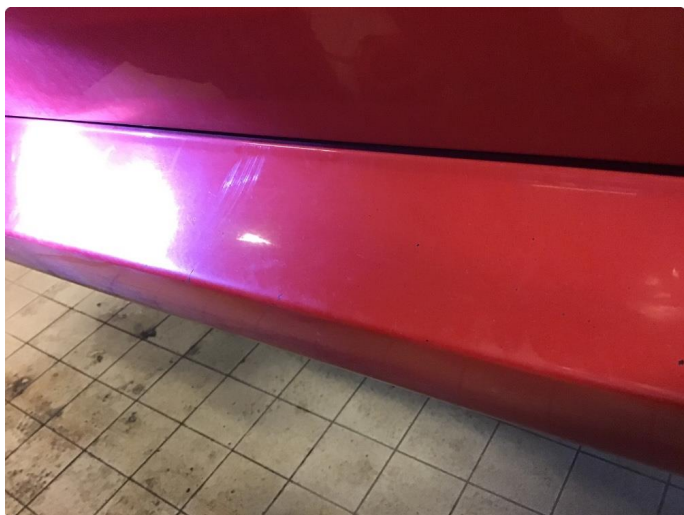
1.7 Riper

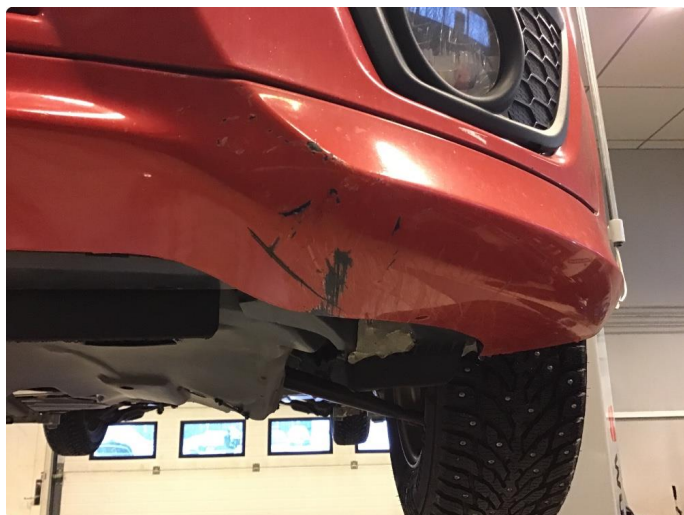
1.8 Ripe(r)

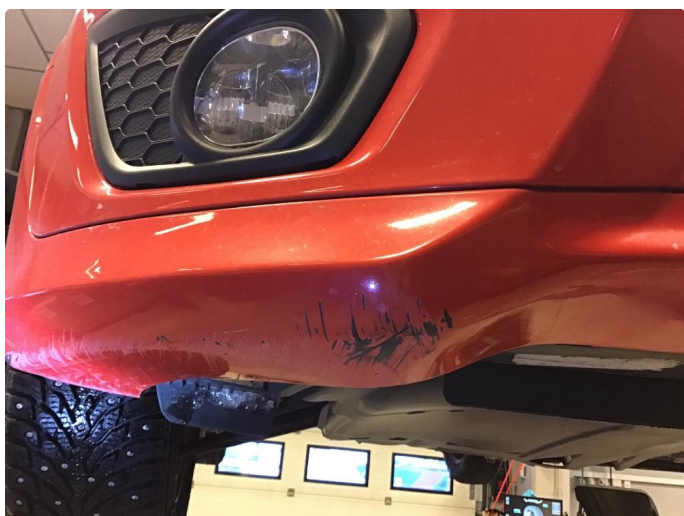
1.9 Ripe(r)

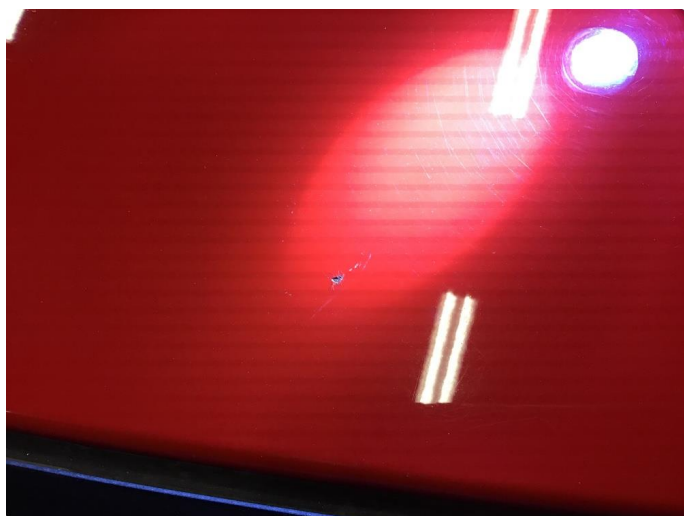
1.10 Steinsprut

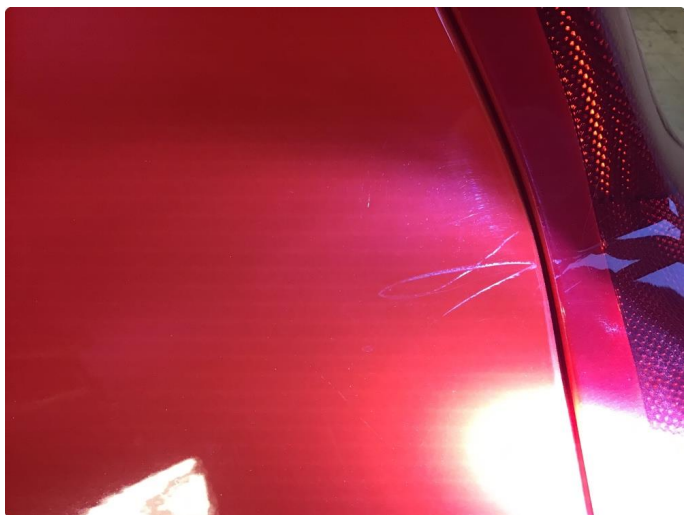
1.11 Ripe

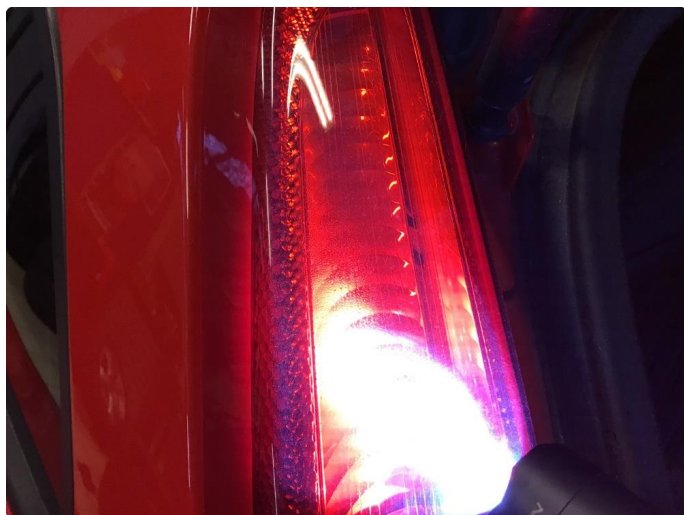
2.1 Dugg/fukt
