# NAF Bruktbiltest

**Testdato**  
03.02.2025

<b>Bilmerke</b>	Mercedes-Benz	<b>Motorstørrelse</b>	2143 cm <sup>3</sup>
<b>Modell</b>	VITO	<b>Motoreffekt</b>	100 kW
<b>Type</b>	639/5	<b>Aksler i drift</b>	2
<b>Registreringsnr.</b>	CF72067	<b>Drivstofftype</b>	Diesel
<b>Understellsnr.</b>	WDF63960113845973	<b>Kjøretøygruppe</b>	315
<b>Km.stand.</b>	245299	<b>Bruktimportert</b>	Nei
<b>Farge</b>	Svart	<b>Registreringsår</b>	2013
<b>Karosseritype</b>	Integrert førerhus	<b>Registrert første gang</b>	20.11.2013
		<b>Frist for neste EU kontroll</b>	26.08.2025

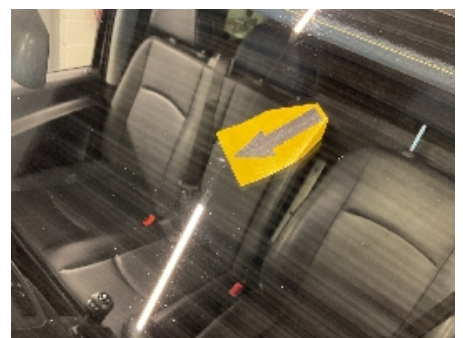
24. Frontrute

81.2	Frontrute	En eller flere steinsprutrosetter som ikke er utbedret <ul style="list-style-type: none"><li>Reparasjonsmetode: Skift</li></ul>	
84.4	Lås	Feil ved låsesylinder	Venstre fordør, Bakluke/-dør

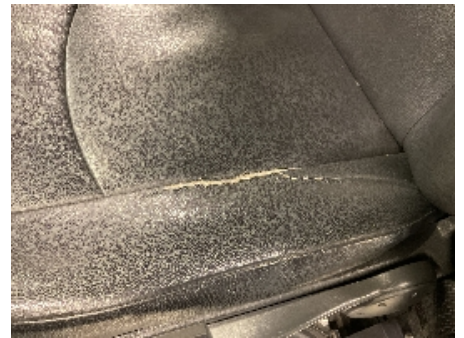
**30. Seter**

Ref.Id	Repareres	Resultat	Beskrivelse
98.3	Seter	Hull/rift gjennom setetrekk:	Venstre foran

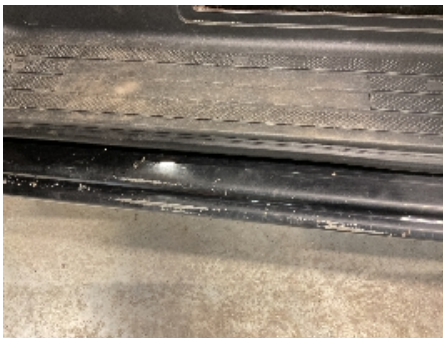
**31. Døråpning**

97.1	Døråpning	Sår eller skade:	Venstre fordør

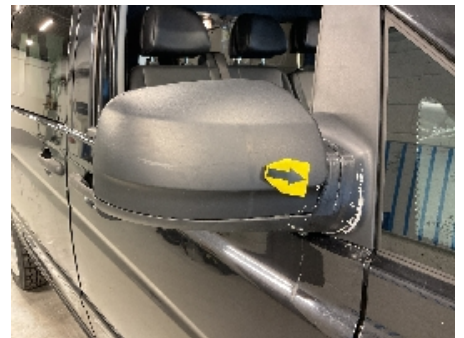
**33. Utvendig speil**

86.11		Steinsprut/lakksår	Panser
87.5	Utvendig speil	Skade på speilramme / -hus	Venstre side, Høyre side
87.6		Speilvarme virker ikke:	Høyre side, Venstre side

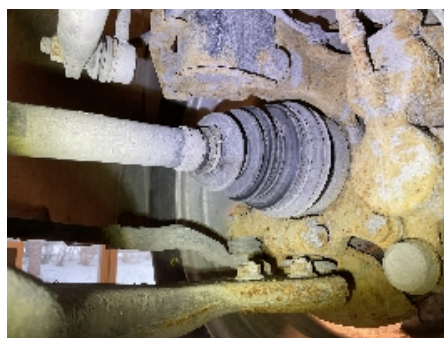
47. Drivaksler

28.1	Utvendig tilstand motor	Oljelekkasje på motor - rengjør før nærmere kontroll	
33.9	Eksosanlegg	Mangelfullt oppheng:	Midtre eksosrør
42.2	Drivaksler	Skade på gummimansjett - må skiftes snarest for å unngå at leddet skades:	Høyre ytre foran, Venstre indre bak, Høyre indre bak

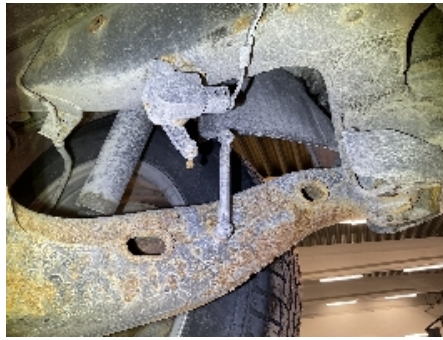
**50. Lys**

17.1	Lys	Virker ikke:	Venstre bremselys
17.22		Skadet nivåføler:	Venstre bak
19.1	Refleks	Mangler refleks:	Venstre side
20.1	Lyd / lyssignaler	Feil ved horn

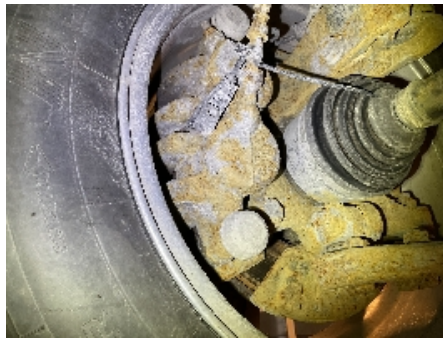
**53. Bremsbelegg**

Ref.Id	Repareres	Resultat	Beskrivelse
3.5	Nøkler / Utstyr	Nøkkel/er mangler	
5.6	Bremsebelegg	Bremsene ligger på:	Venstre foran, Høyre foran
5.7		Feil på ledning til slitasjevarsler:	Venstre foran

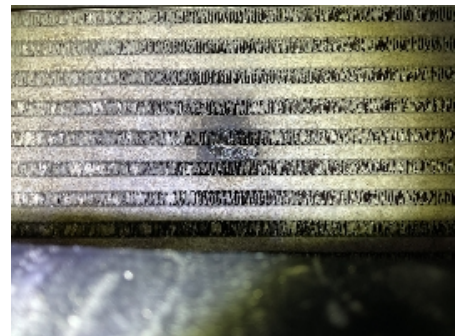
**57. Varmeapparat /  
klimaanlegg (AC)**

50.3	Varmeapparat / klimaanlegg (AC)	Klimaanlegg virker ikke	
50.14		* Skade/tæring i radiatorregister	
51.5	Vindusvisker, spyler (foran/bak)	Vindusvisker virker ikke	Bakrute

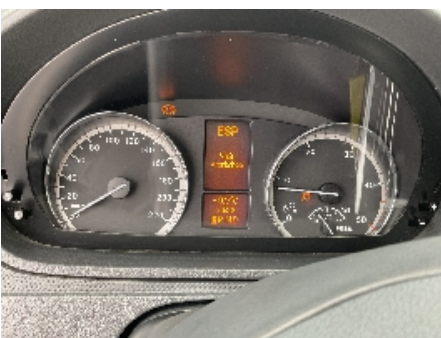
**58. Varsellamper**

21.1	Varsellamper	Varsellampe for ABS lyser	
22.5	Varsellamper utvidet	Varsellampe for ESP (Traction control) lyser	
23.1	Full systemskann	Det finnes feilkoder, se rapport
