## DS11461 -

## GENERELL BESKRIVELSE

Generelt ikke mye å anmerke, normal bruks slitasje ift alder

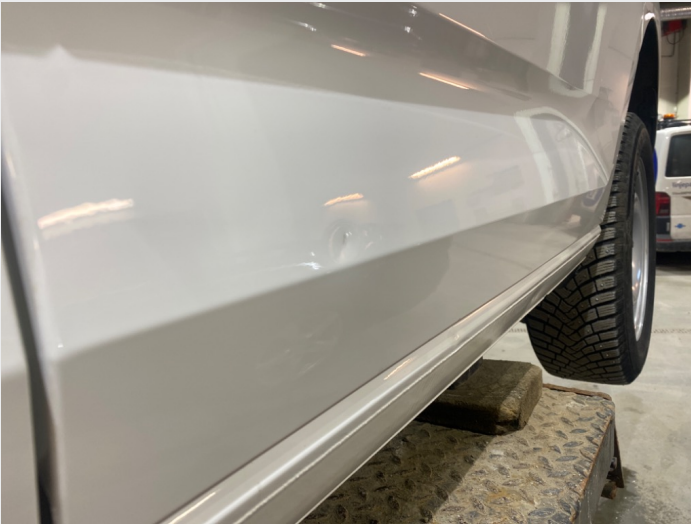
2.5 Liten bulk venstre skyvedør

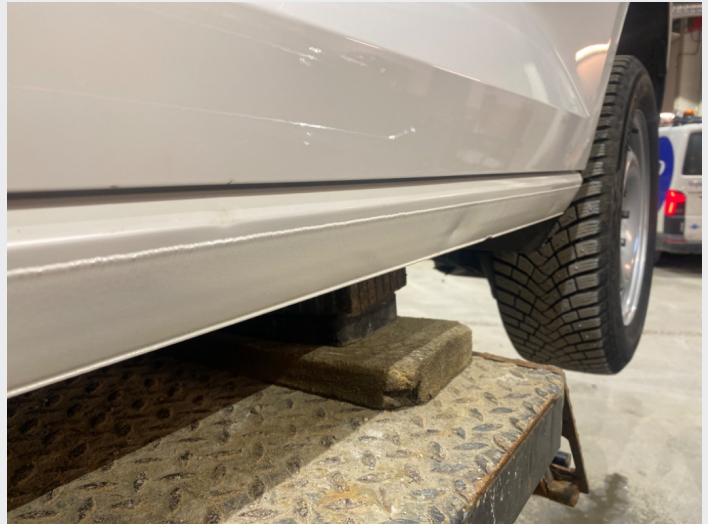
2.4 Bulket kanal venstre side
