Tilstandsrapport

Boligbygg med flere boenheter
-

Sam Eydes gate 222 A, 3660 RJUKAN
-

Befaringsdato: 07.02.2025

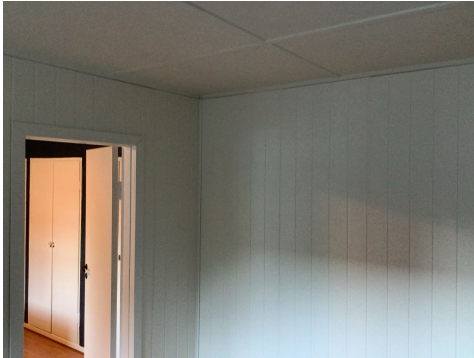
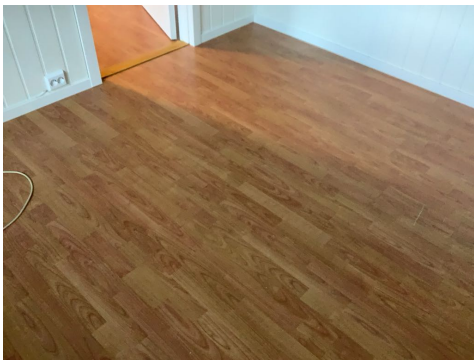
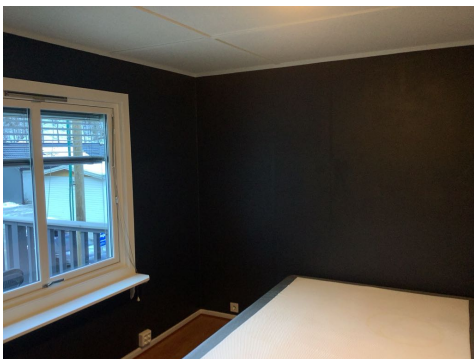
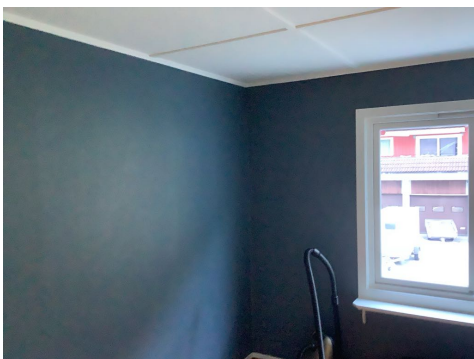
TG 2 Overflater

- Det er påvist skader på overflater.

Laminatgulv har mindre skader i skjøter, mindre hevinger

- Det er ikke behov for utbedringstiltak.

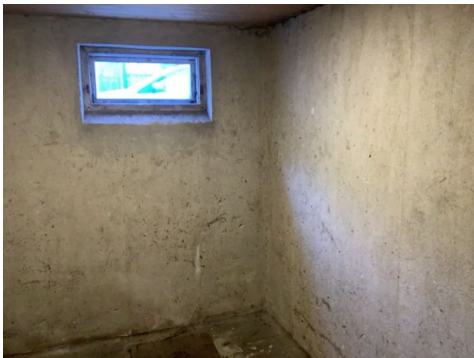
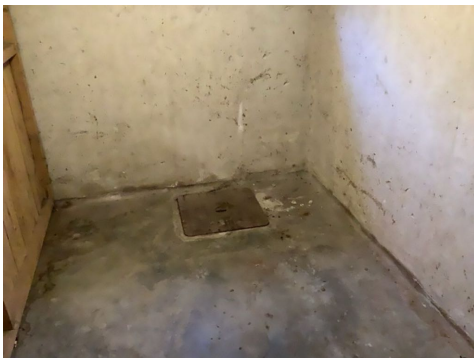
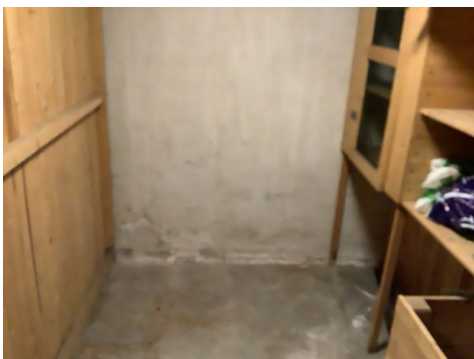
TG 2 Rom Under Terreng

- Det er påvist indikasjoner på noe fuktgjennomtrenging i kjellergulv.
- Det er påvist indikasjoner på noe fuktgjennomtrenging inn i kjellermur.
- Kjeller har begrenset ventilering/luftgjennomstrømning.

- Konstruksjonene må sikres mot råte, sopp og skadedyr.
- Det påviste fuktnivå gir grunn til å overvåke konstruksjonen jevnlig for å se utvikling over tid, og eventuelt foreta tiltak for å unngå fuktskader.

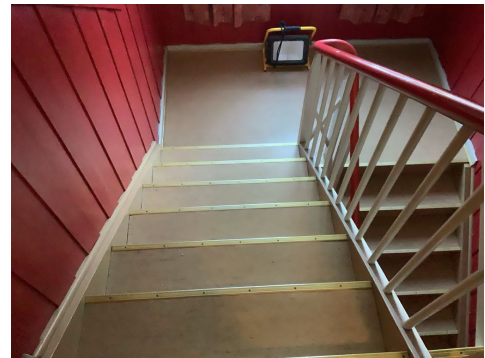
! TG 2 Innvendige trapper

- Håndløper må monteres på vegg for å tilfredsstille krav på byggetidspunktet.

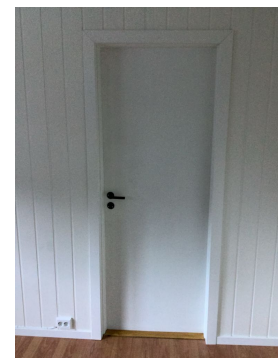
! TG 2 Innvendige dører

- Det er påvist avvik som tilsier at det bør foretas tiltak på enkelte dører.

- Enkelte dører må justeres.

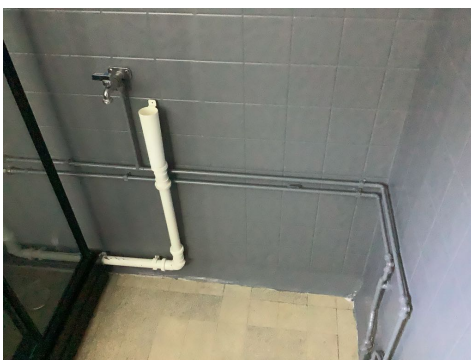
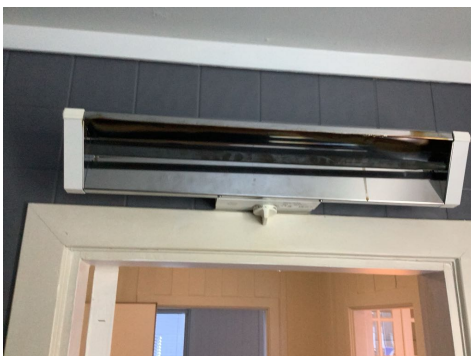
Det er bestemt i ny forskrift at alle våtrom bygget før 1997 skal ha en tilstandsgrad 3 på grunn av forventet levetid er overskredet og stor fare for avvik og skader.

- Våtrommet må totalrenoveres. Alle forhold med tettesjikt, våtsone, sluk m.m. må dokumenteres.

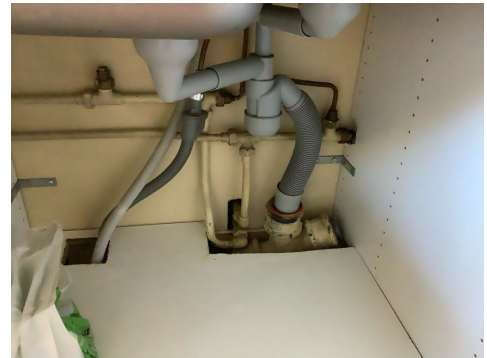
TG2 Avløpsrør

Det er avløpsrør av støpejern og plast.

- Tidspunkt for utskiftning av avløpsrør nærmer seg.

- Det er ikke behov for utbedringstiltak siden anlegget fungerer i dag, men ut ifra alder kan skader plutselig oppstå på eldre anlegg.
- I forbindelse med oppgradering av våtrom vil det være naturlig med utskiftning av rør.

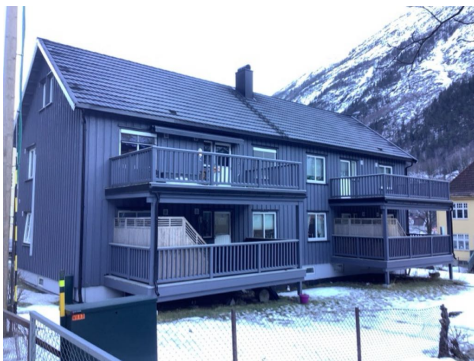
! TG IU Terrenforhold

- Det bør foretas nærmere undersøkelser av tomta når den er snøfri.
