VOLKSWAGEN T-ROC 150 HK AUTOMAT 4X4
TESTDATO: 07.10.2024
KODE: 1527107

NF88695

NBF Tilstandsrapport er utarbeidet av Norges Bilbransjeforbund og Forbrukerrådet.

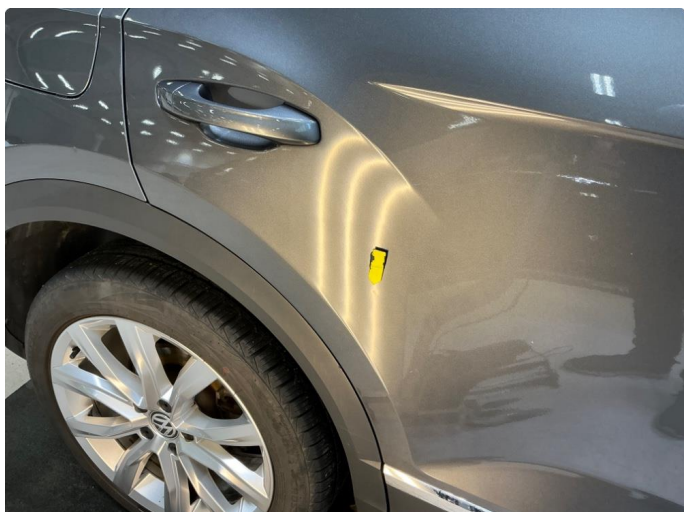
1.2 Høyre dør bak

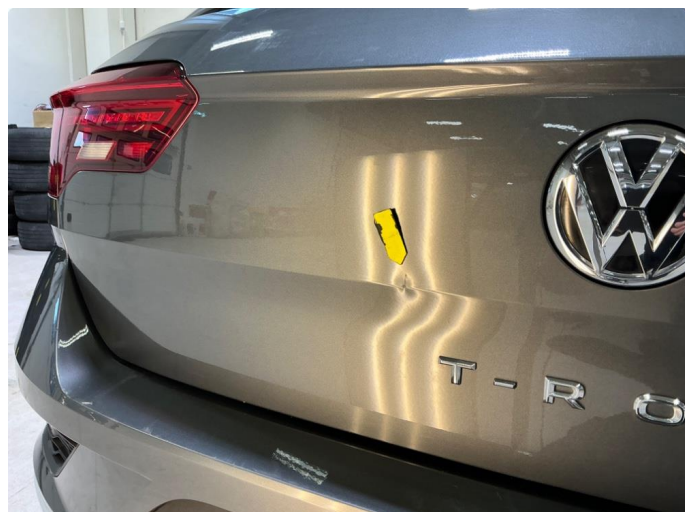
1.3 Bakluke bulker

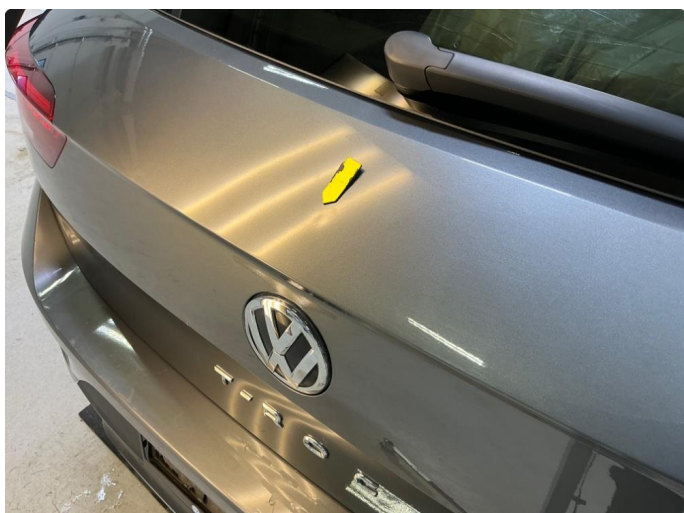
1.3 Bakluke bulker

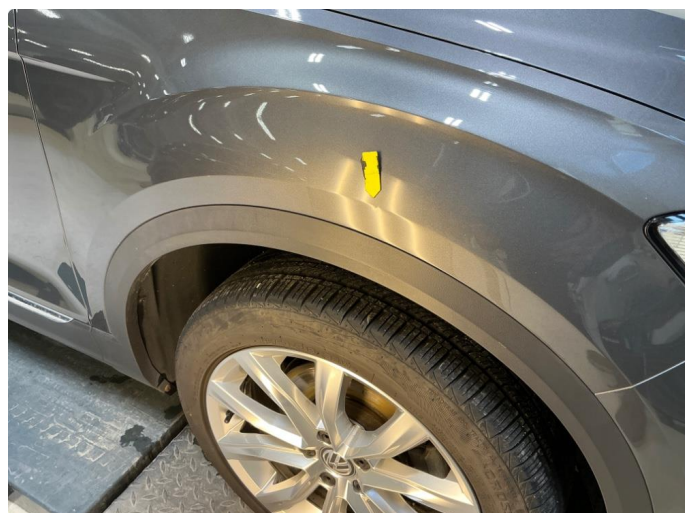
1.4 Bulker høyre forskjerm

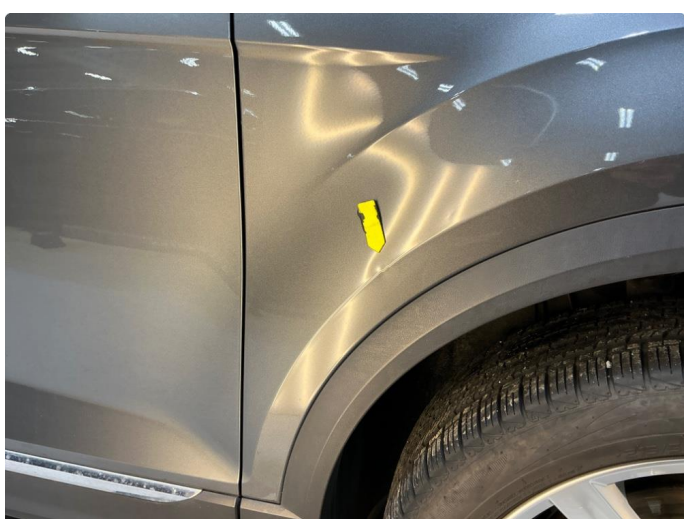
1.4 Bulker høyre forskjerm

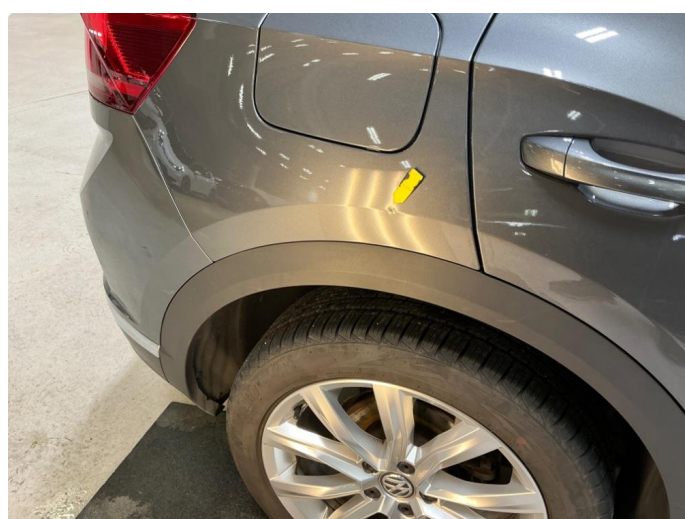
1.5 Høyre bakskjerm - bulk

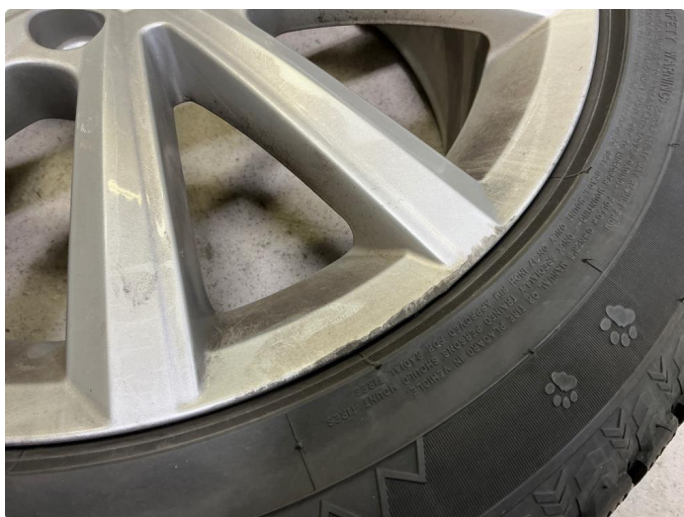
1.6 Vinterhjul - kantkjøringer og småsår

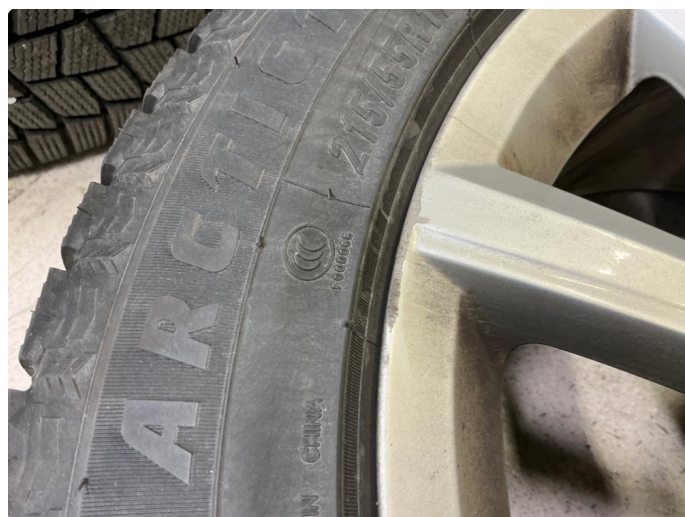
1.6 Vinterhjul - kantkjøringer og småsår

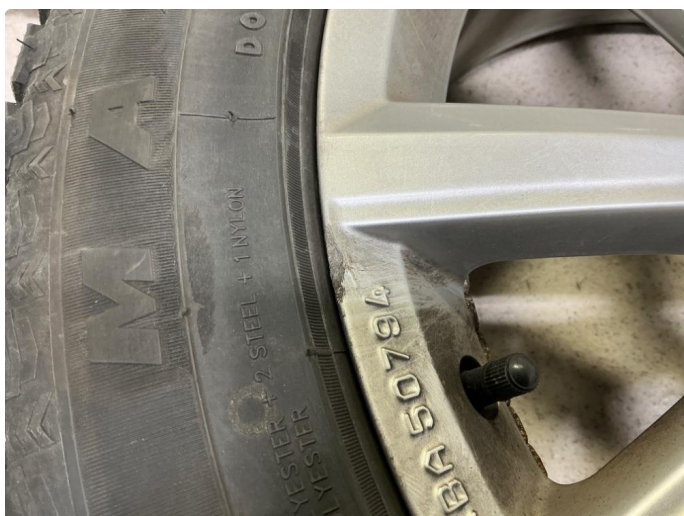
1.6 Vinterhjul - kantkjøringer og småsår

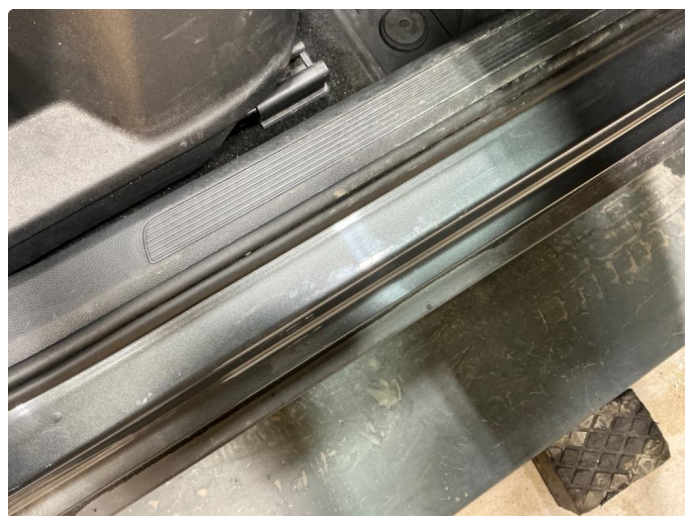
1.7 Slitte innsteg

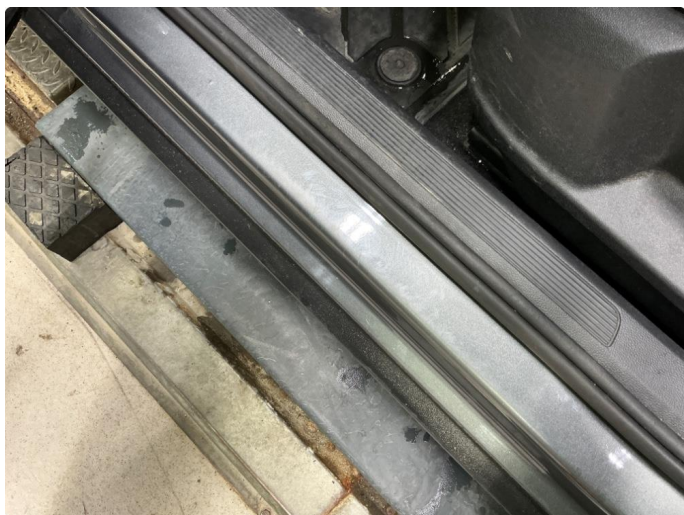
1.7 Slitte innsteg

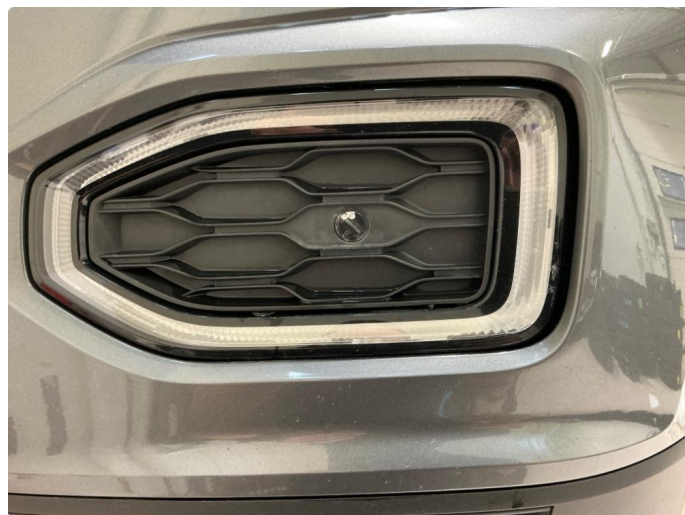
1.8 P-sensor venstre side foran flasser

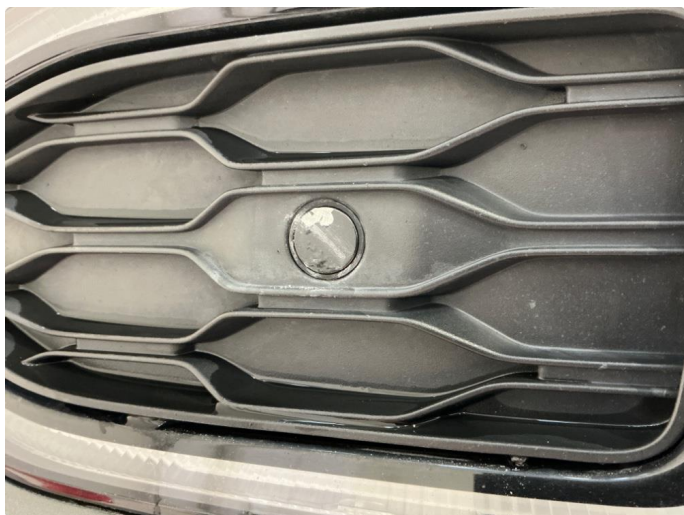
1.8 P-sensor venstre side foran flasser

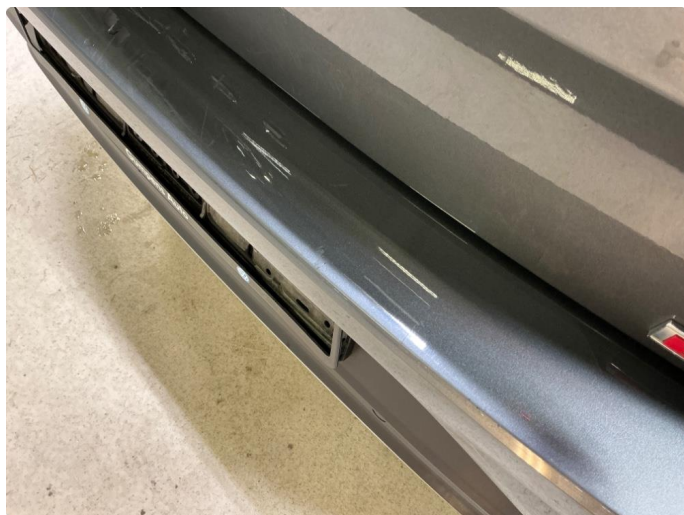
1.9 Støtfanger bak - riper og mekanisk slitasje

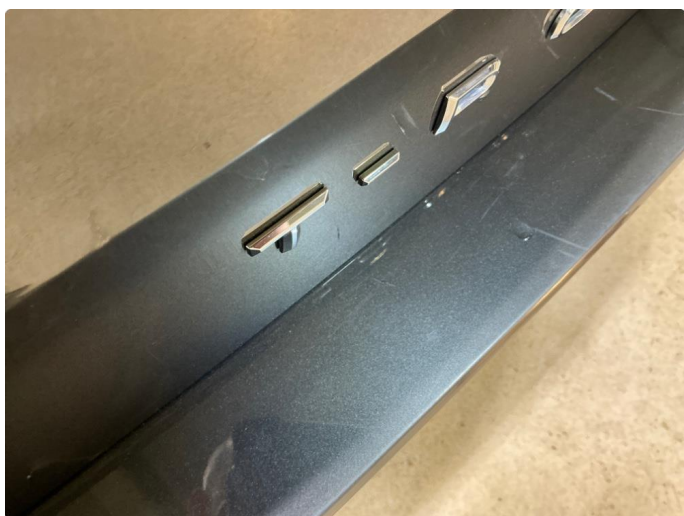
1.9 Støtfanger bak - riper og mekanisk slitasje

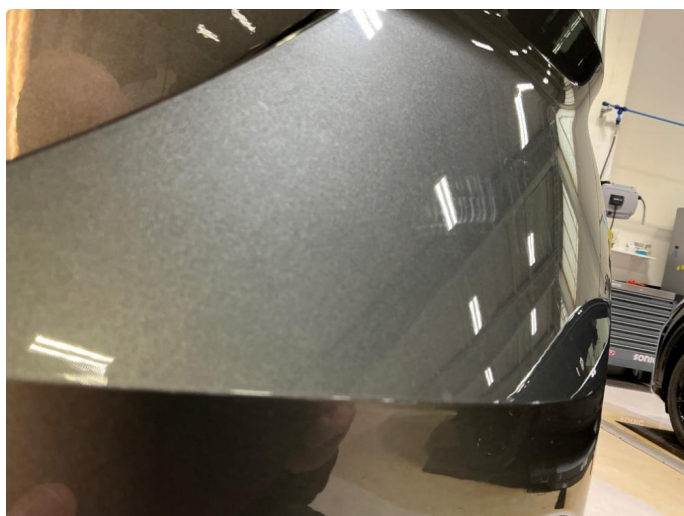
1.9 Støtfanger bak - riper og mekanisk slitasje

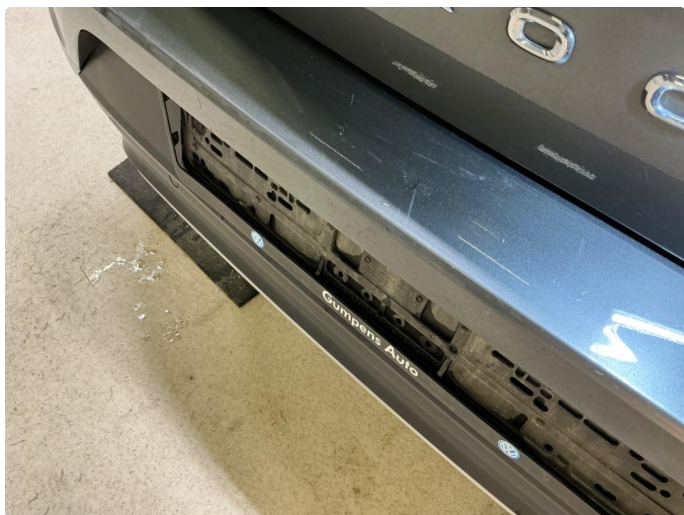
1.9 Støtfanger bak - riper og mekanisk slitasje

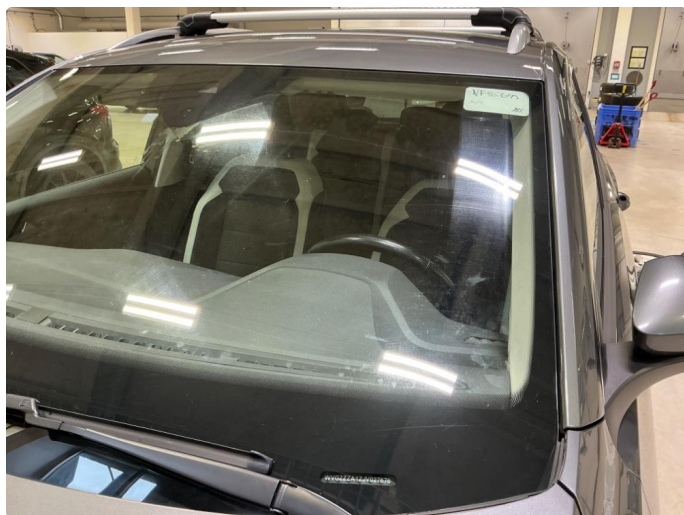
1.10 Slitasje/riper i frontvindu -

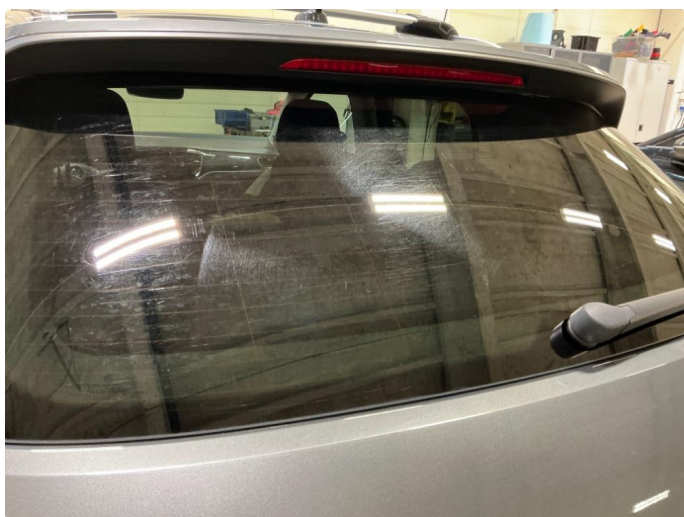
1.11 Mekanisk slitasje fra visker - bakvindu

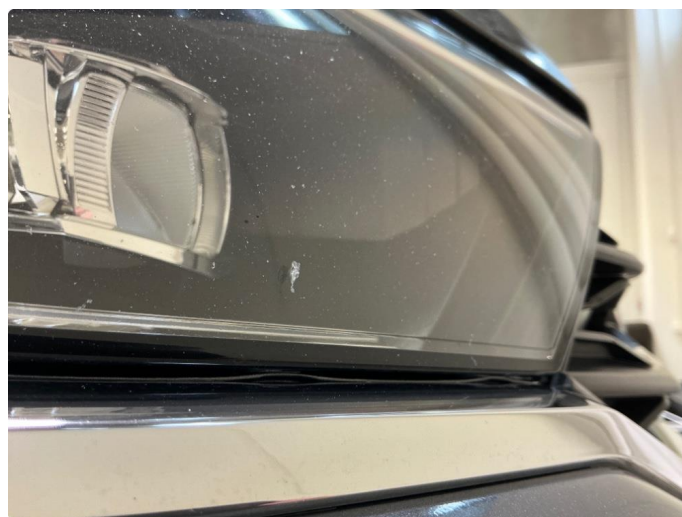
2.1 Steinsprut høyre frontlykt

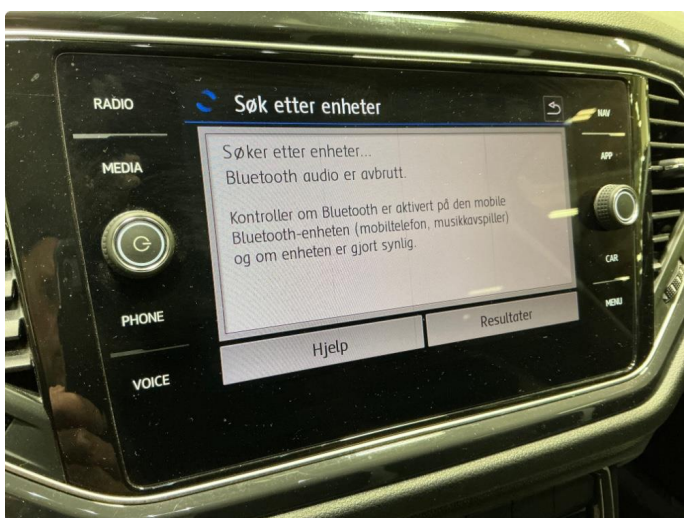
4.1 Multimedia skjerm - vertikale striper
