## PEUGEOT PARTNER 99 HK MANUELL 2WD

VH97160

CHASSISNR: VF37FBHY6HJ894701

### OPPSUMMERT STATUS PÅ KJØRETØY

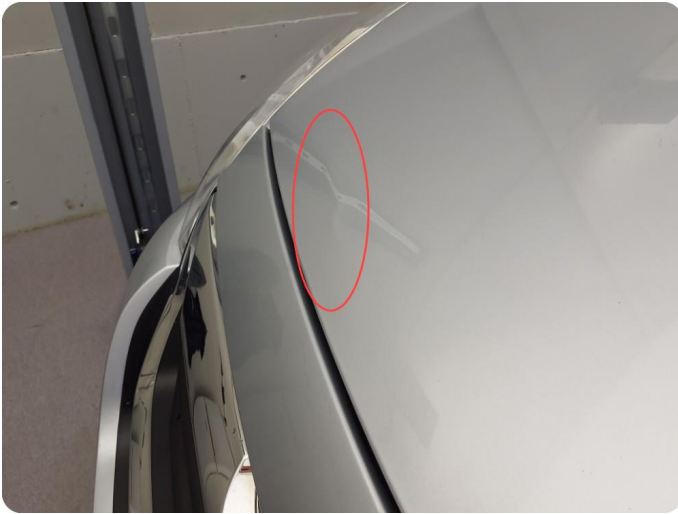
1.1 Generelt mye bruksslitasje Inkluderer flere riper og bulker og skader , maling på interiør, slitt fører stol, misfarget passasjer benk

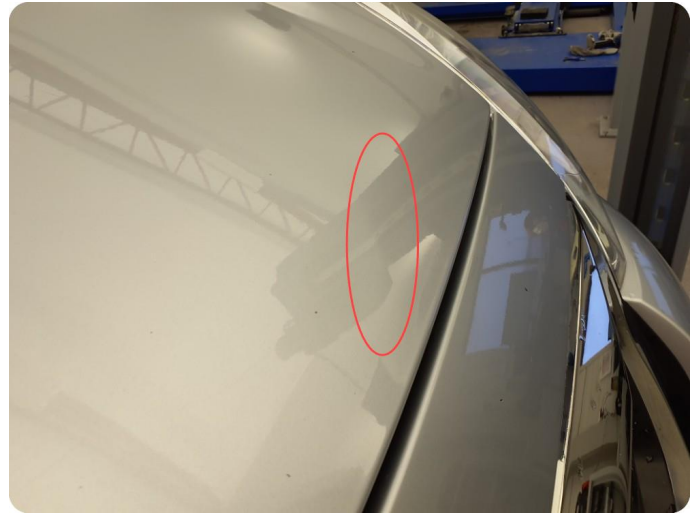
1.1 Generelt mye bruksslitasje Inkluderer flere riper og bulker og skader , maling på interiør, slitt fører stol, misfarget passasjer benk

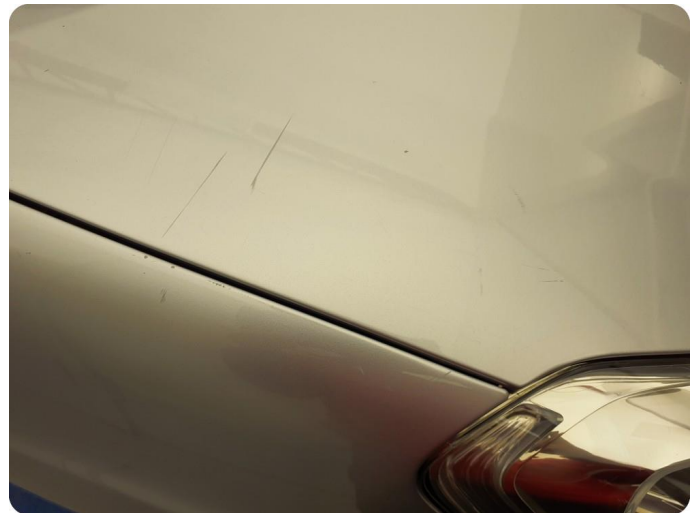
1.1 Generelt mye bruksslitasje Inkluderer flere riper og bulker og skader , maling på interiør, slitt fører stol, misfarget passasjer benk

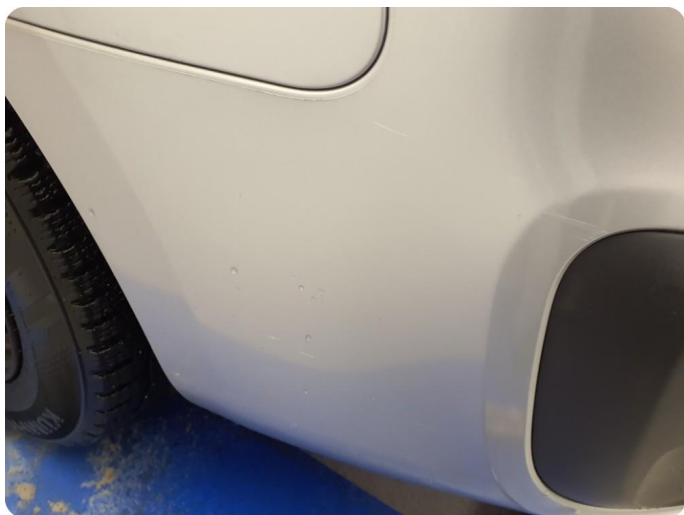
1.1 Generelt mye bruksslitasje Inkluderer flere riper og bulker og skader , maling på interiør, slitt førerstol, misfarget passasjer benk

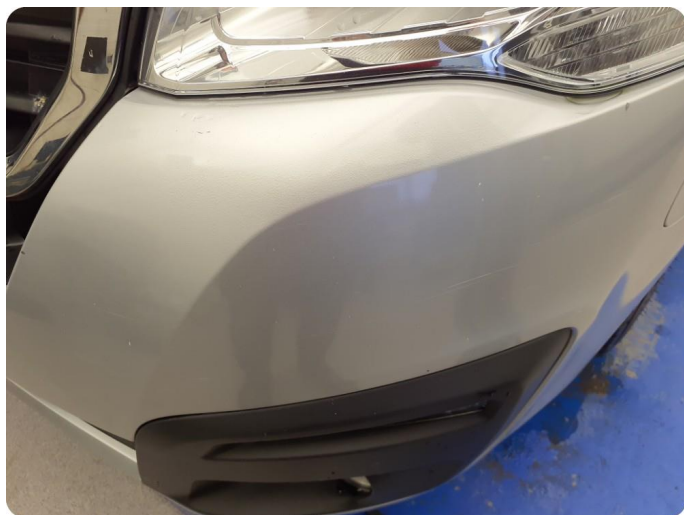
1.1 Generelt mye bruksslitasje Inkluderer flere riper og bulker og skader , maling på interiør, slitt førerstol, misfarget passasjer benk

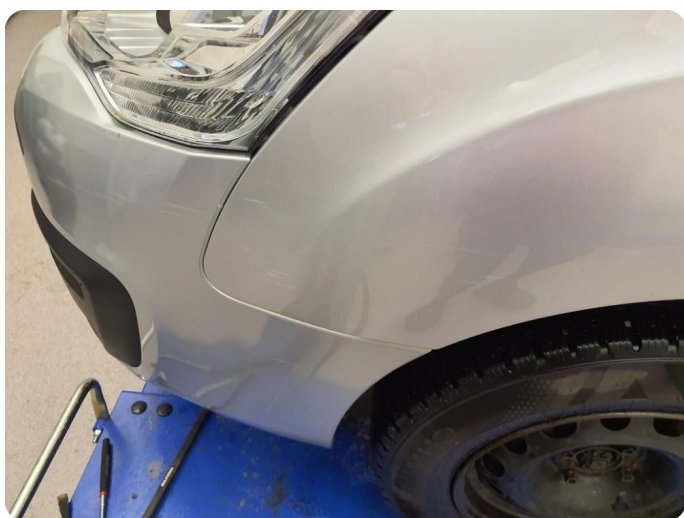
1.1 Generelt mye bruksslitasje Inkluderer flere riper og bulker og skader , maling på interiør, slitt førerstol, misfarget passasjer benk

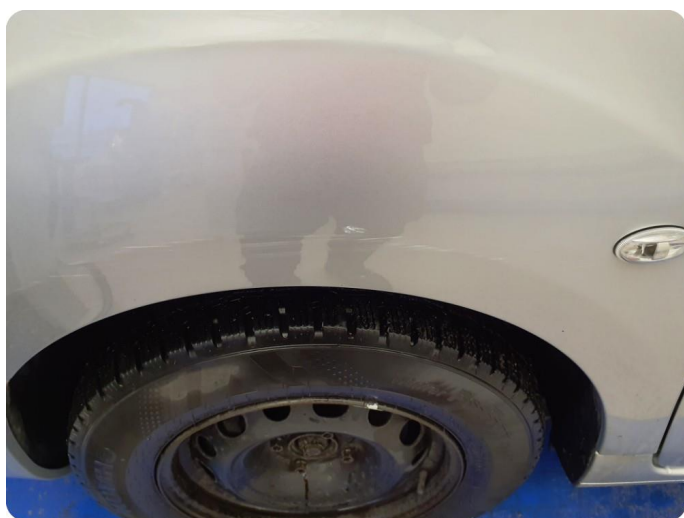
1.1 Generelt mye bruksslitasje Inkluderer flere riper og bulker og skader , maling på interiør, slitt førerstol, misfarget passasjer benk

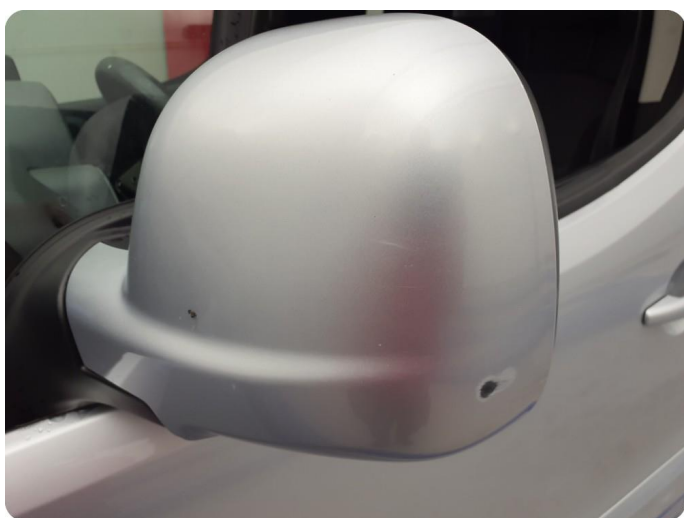
1.1 Generelt mye bruksslitasje Inkluderer flere riper og bulker og skader , maling på interiør, slitt førerstol, misfarget passasjer benk

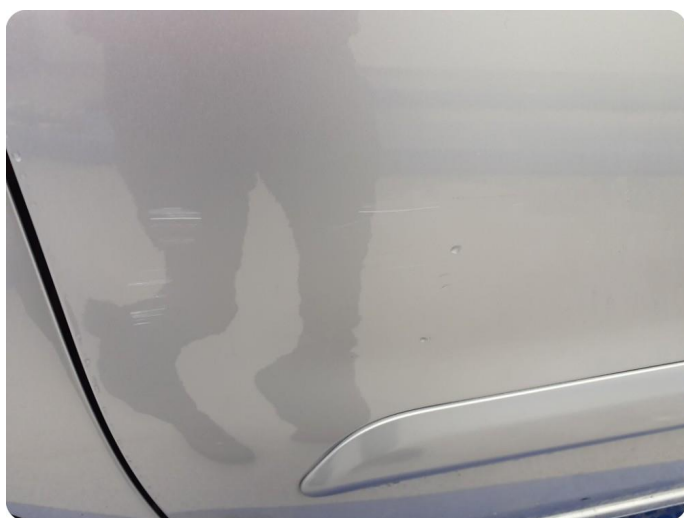
1.1 Generelt mye bruksslitasje Inkluderer flere riper og bulker og skader , maling på interiør, slitt førerstol, misfarget passasjer benk

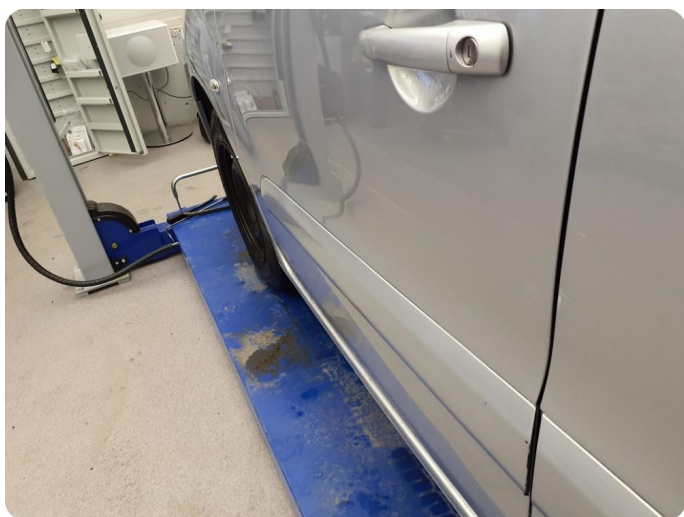
1.1 Generelt mye bruksslitasje Inkluderer flere riper og bulker og skader , maling på interiør, slitt førerstoel, misfarget passasjer benk

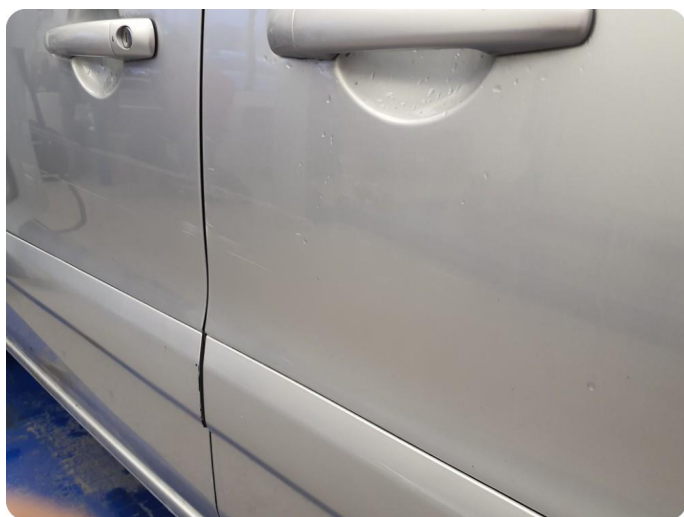
1.1 Generelt mye bruksslitasje Inkluderer flere riper og bulker og skader , maling på interiør, slitt førerstoel, misfarget passasjer benk

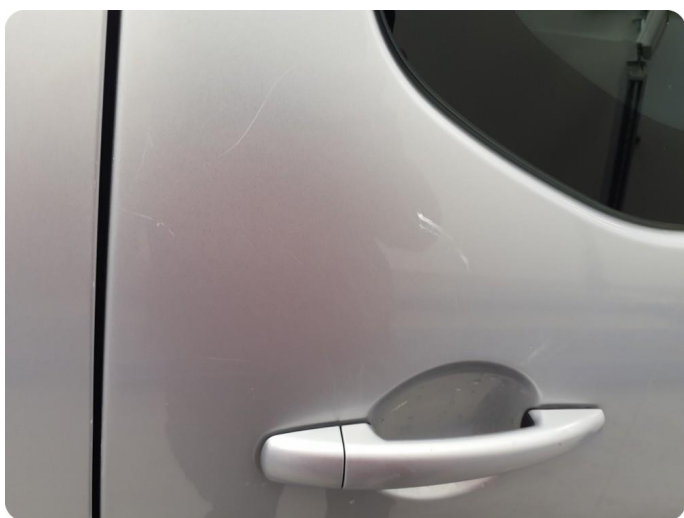
1.1 Generelt mye bruksslitasje Inkluderer flere riper og bulker og skader , maling på interiør, slitt førerstoel, misfarget passasjer benk

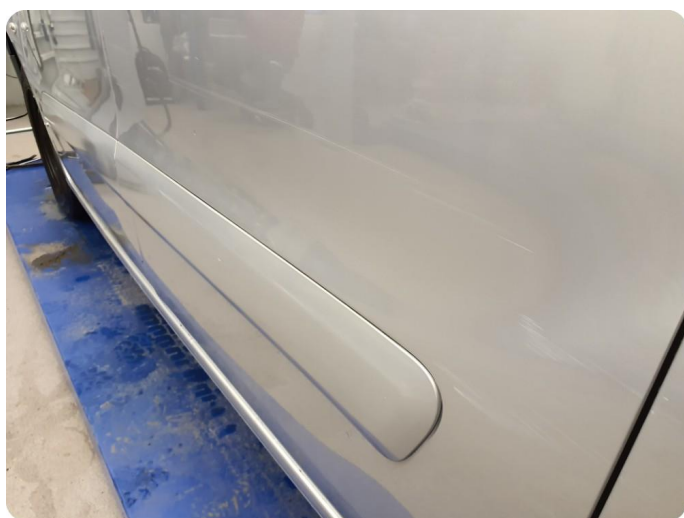
1.1 Generelt mye bruksslitasje Inkluderer flere riper og bulker og skader , maling på interiør, slitt førerstoel, misfarget passasjer benk

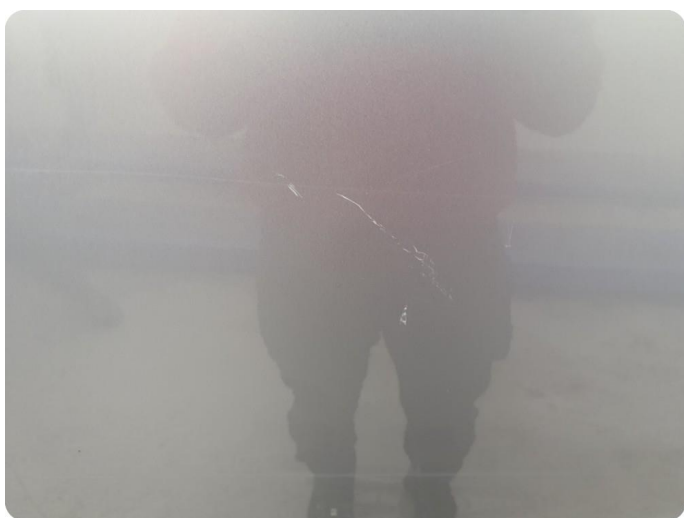
1.1 Generelt mye bruksslitasje Inkluderer flere riper og bulker og skader , maling på interiør, slitt førerstoel, misfarget passasjer benk

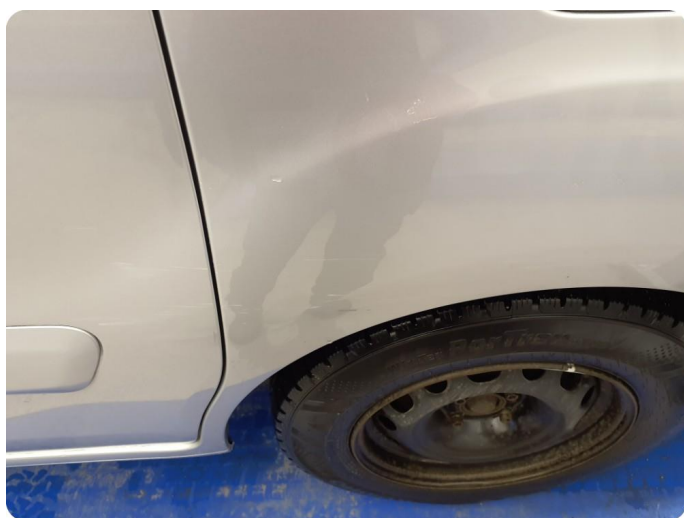
1.1 Generelt mye bruksslitasje Inkluderer flere riper og bulker og skader , maling på interiør, slitt førerstoel, misfarget passasjer benk

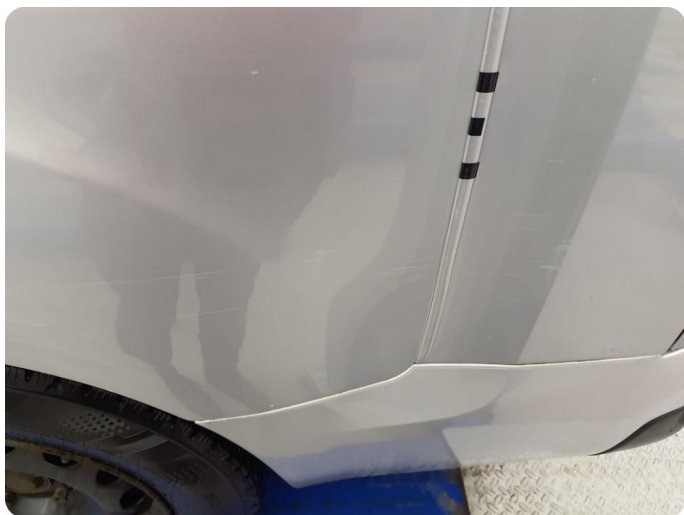
1.1 Generelt mye bruksslitasje Inkluderer flere riper og bulker og skader , maling på interiør, slitt førerstoel, misfarget passasjer benk

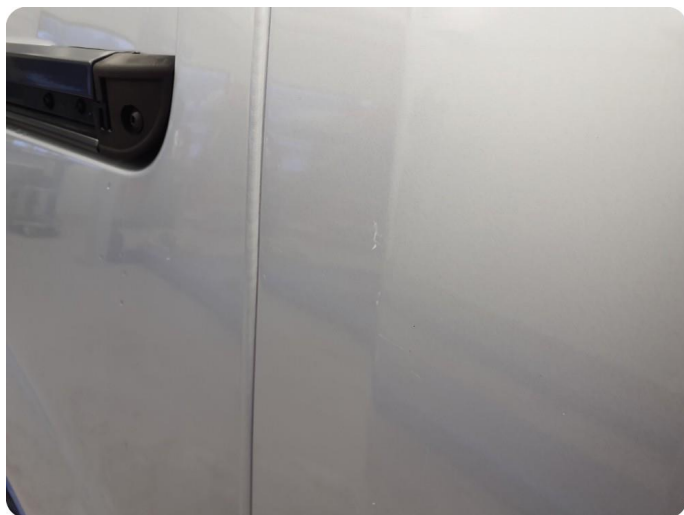
1.1 Generelt mye bruksslitasje Inkluderer flere riper og bulker og skader , maling på interiør, slitt førerstoel, misfarget passasjer benk

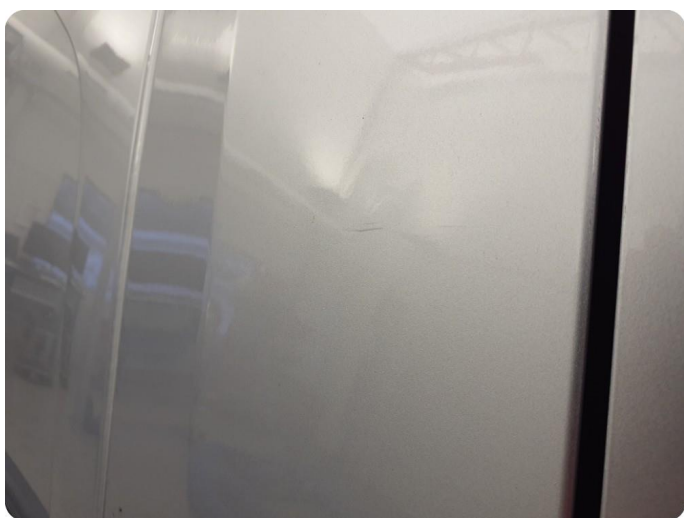
1.1 Generelt mye bruksslitasje Inkluderer flere riper og bulker og skader , maling på interiør, slitt førerstoel, misfarget passasjer benk

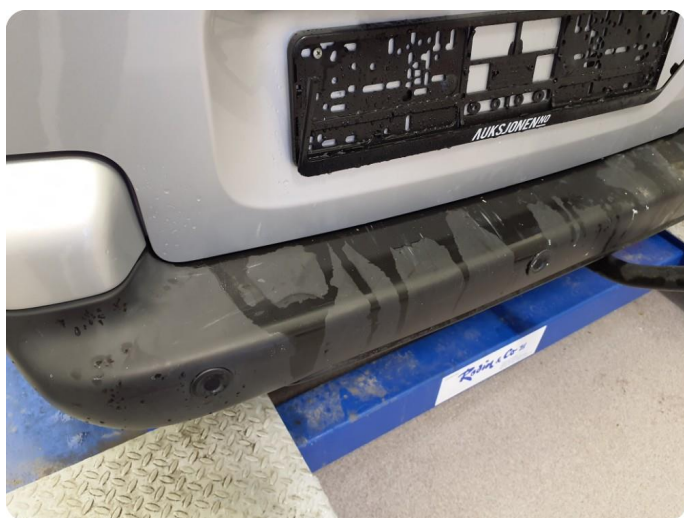
1.1 Generelt mye bruksslitasje Inkluderer flere riper og bulker og skader , maling på interiør, slitt førerstoel, misfarget passasjer benk

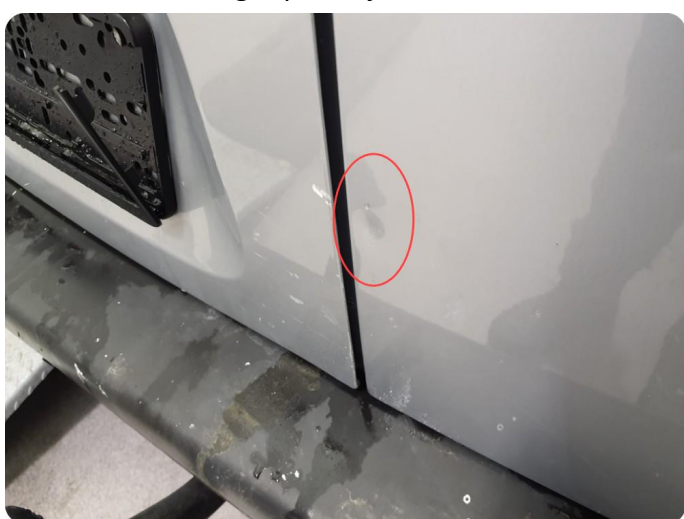
1.1 Generelt mye bruksslitasje Inkluderer flere riper og bulker og skader , maling på interiør, slitt førerstoel, misfarget passasjer benk

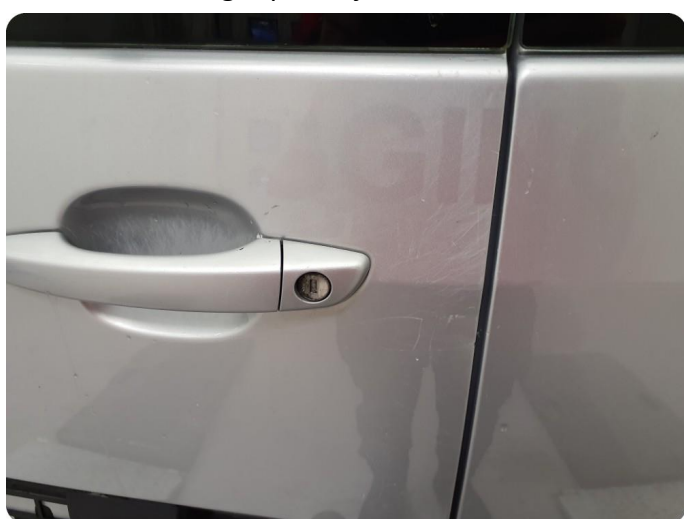
1.1 Generelt mye bruksslitasje Inkluderer flere riper og bulker og skader , maling på interiør, slitt førerstoel, misfarget passasjer benk

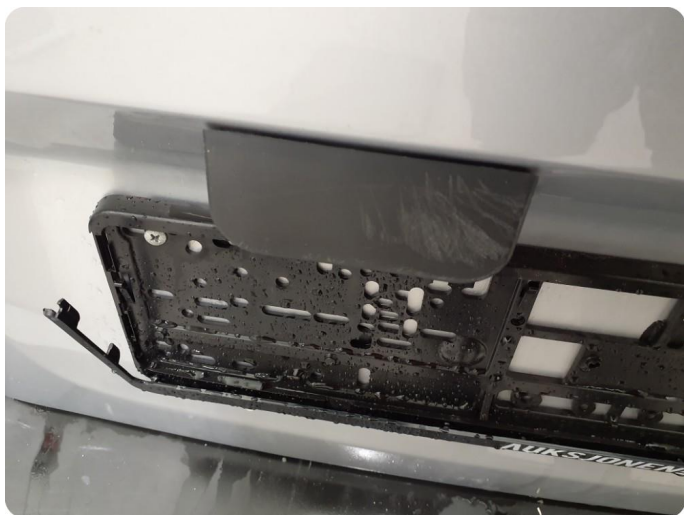
1.1 Generelt mye bruksslitasje Inkluderer flere riper og bulker og skader , maling på interiør, slitt førerstoel, misfarget passasjer benk

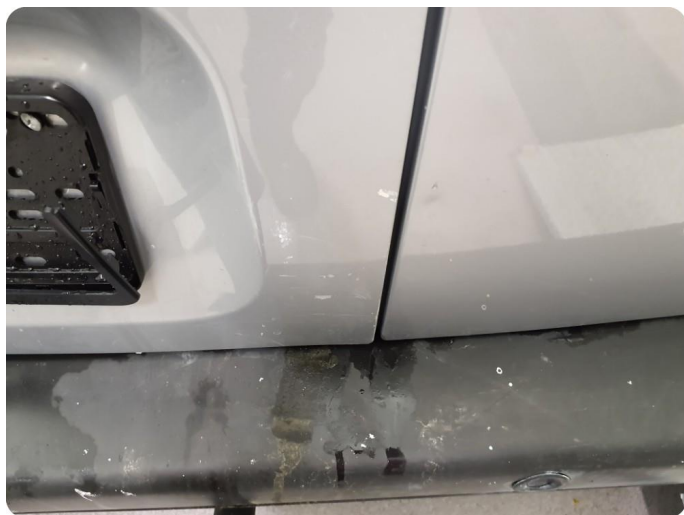
1.1 Generelt mye bruksslitasje Inkluderer flere riper og bulker og skader , maling på interiør, slitt førerstoel, misfarget passasjer benk

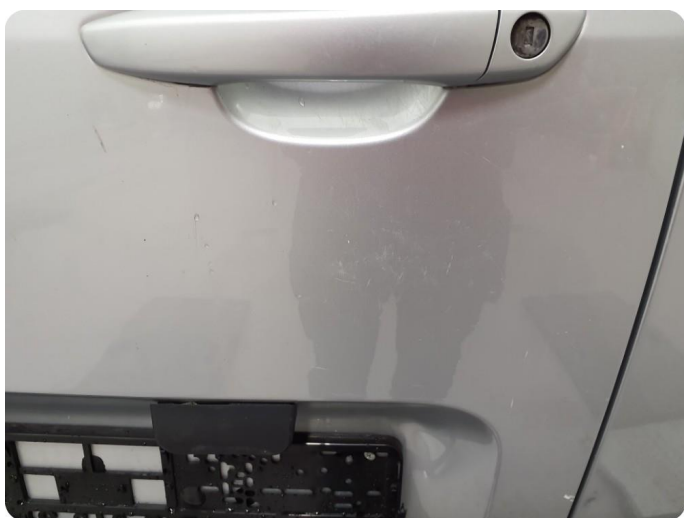
1.1 Generelt mye bruksslitasje Inkluderer flere riper og bulker og skader , maling på interiør, slitt førerstoel, misfarget passasjer benk

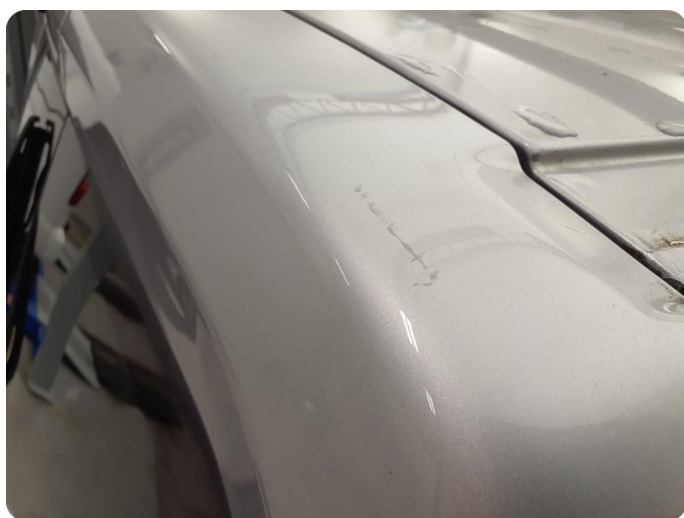
1.1 Generelt mye bruksslitasje Inkluderer flere riper og bulker og skader , maling på interiør, slitt førerstoel, misfarget passasjer benk

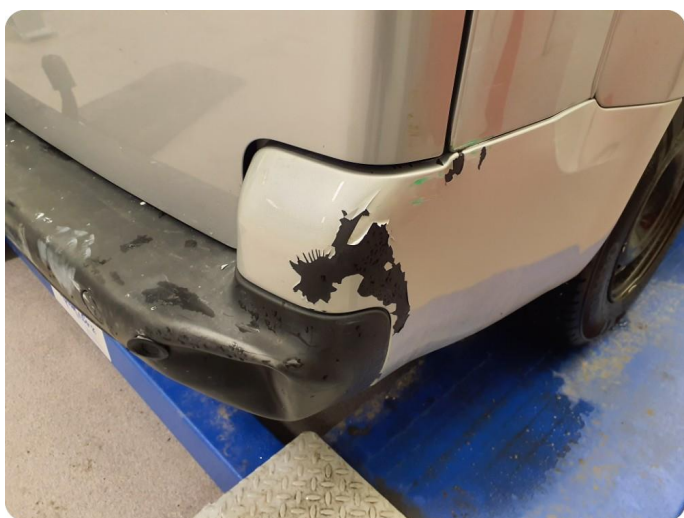
1.1 Generelt mye bruksslitasje Inkluderer flere riper og bulker og skader , maling på interiør, slitt førerstoel, misfarget passasjer benk

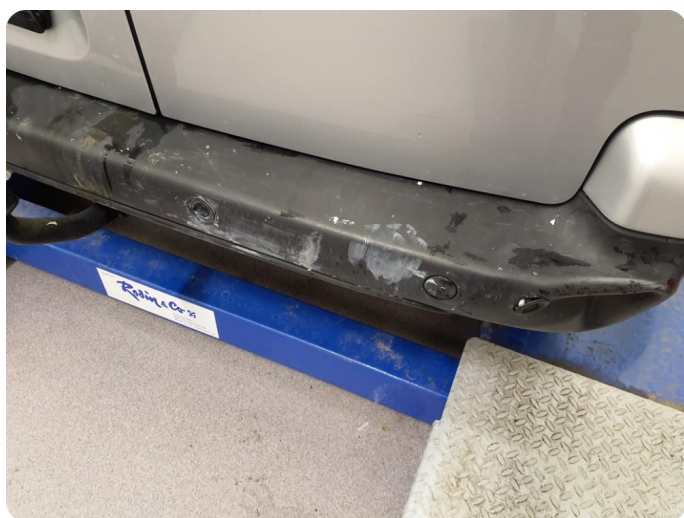
1.1 Generelt mye bruksslitasje Inkluderer flere riper og bulker og skader , maling på interiør, slitt førerstoel, misfarget passasjer benk

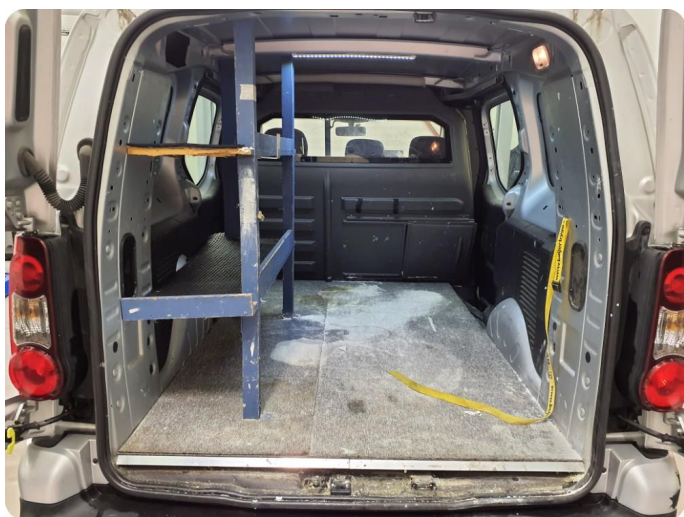
1.1 Generelt mye bruksslitasje Inkluderer flere riper og bulker og skader , maling på interiør, slitt førerstol, misfarget passasjer benk

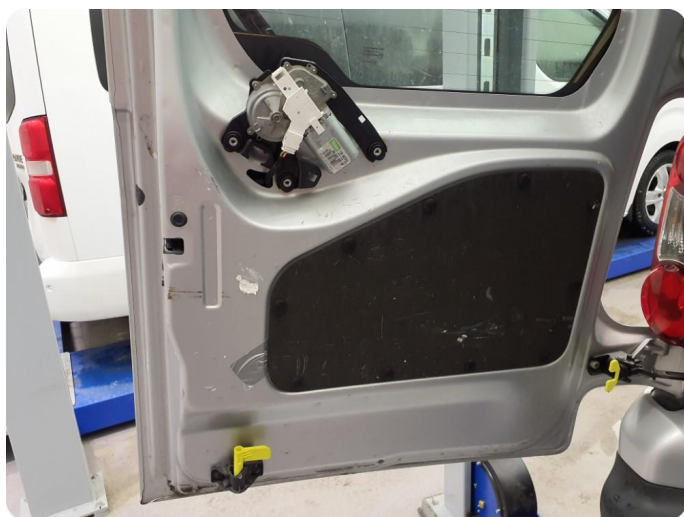
1.1 Generelt mye bruksslitasje Inkluderer flere riper og bulker og skader , maling på interiør, slitt førerstol, misfarget passasjer benk

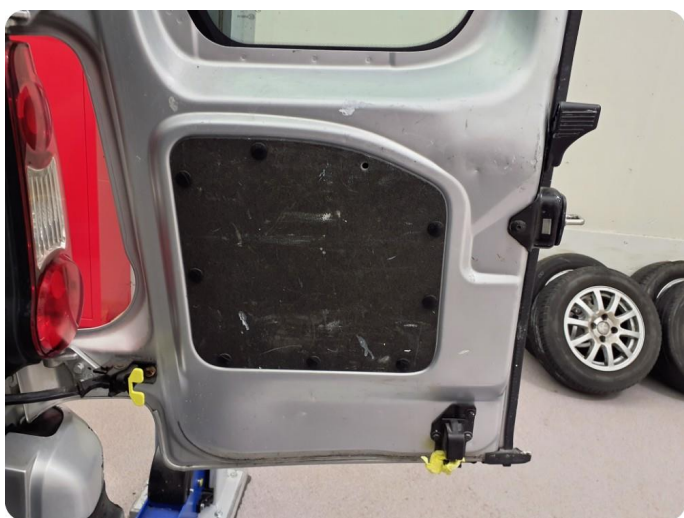
1.1 Generelt mye bruksslitasje Inkluderer flere riper og bulker og skader , maling på interiør, slitt førerstol, misfarget passasjer benk

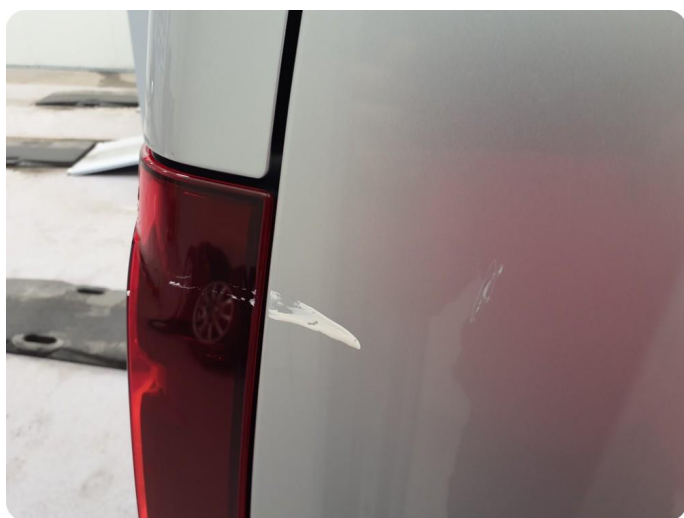
1.1 Generelt mye bruksslitasje Inkluderer flere riper og bulker og skader , maling på interiør, slitt førerstol, misfarget passasjer benk

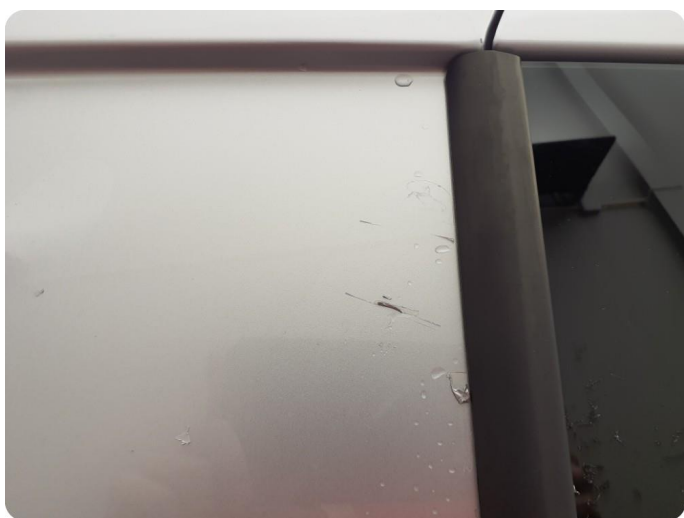
1.1 Generelt mye bruksslitasje Inkluderer flere riper og bulker og skader , maling på interiør, slitt førerstol, misfarget passasjer benk

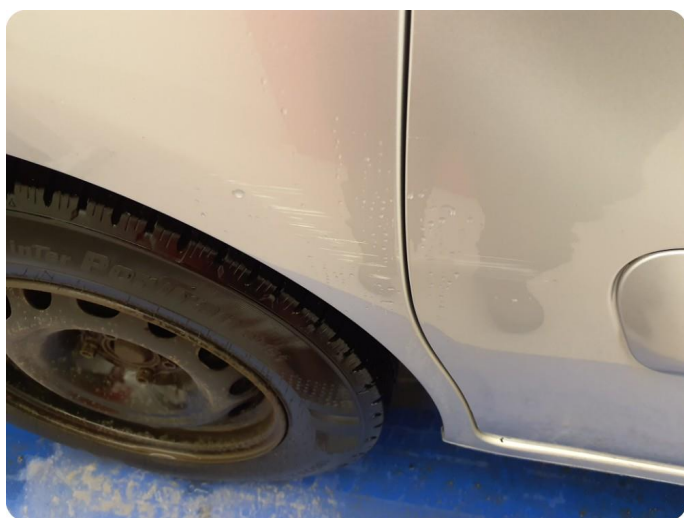
1.1 Generelt mye bruksslitasje Inkluderer flere riper og bulker og skader , maling på interiør, slitt førerstol, misfarget passasjer benk

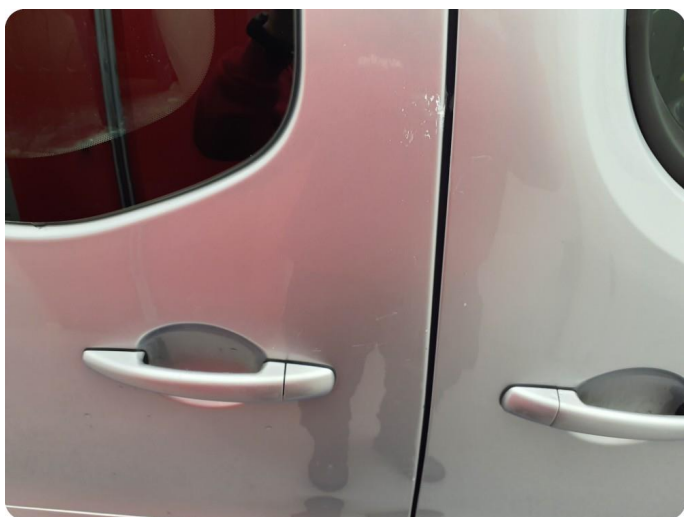
1.1 Generelt mye bruksslitasje Inkluderer flere riper og bulker og skader , maling på interiør, slitt førerstoel, misfarget passasjer benk

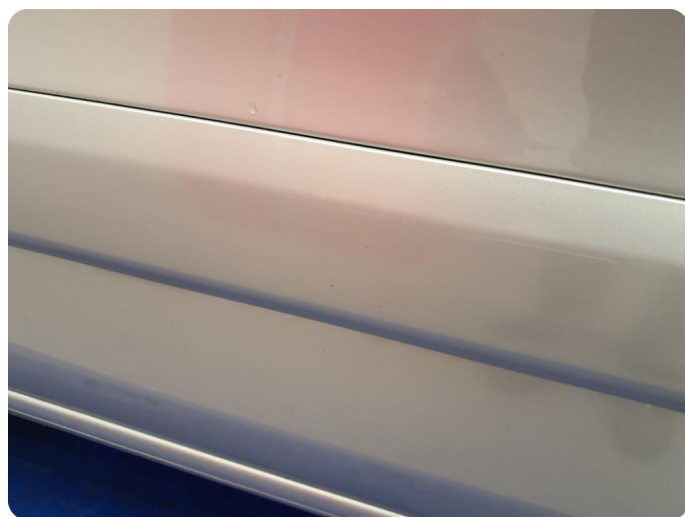
1.1 Generelt mye bruksslitasje Inkluderer flere riper og bulker og skader , maling på interiør, slitt førerstoel, misfarget passasjer benk

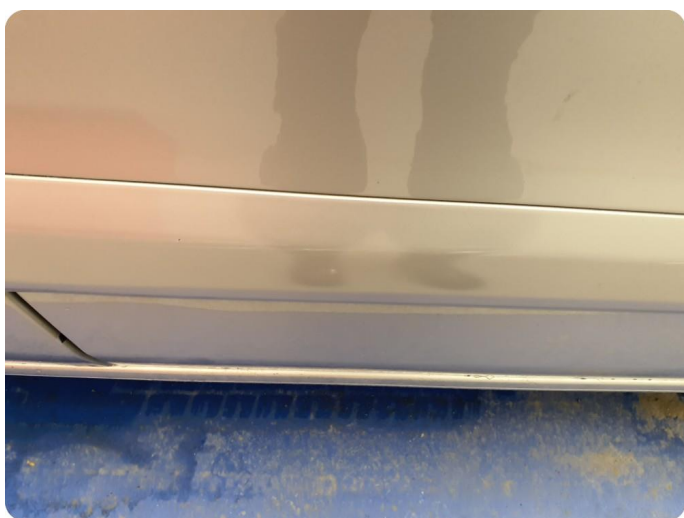
1.1 Generelt mye bruksslitasje Inkluderer flere riper og bulker og skader , maling på interiør, slitt førerstoel, misfarget passasjer benk

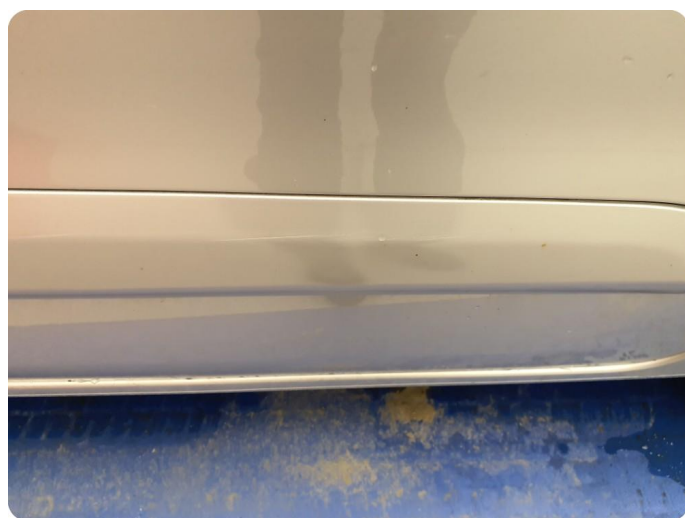
1.1 Generelt mye bruksslitasje Inkluderer flere riper og bulker og skader , maling på interiør, slitt førerstoel, misfarget passasjer benk

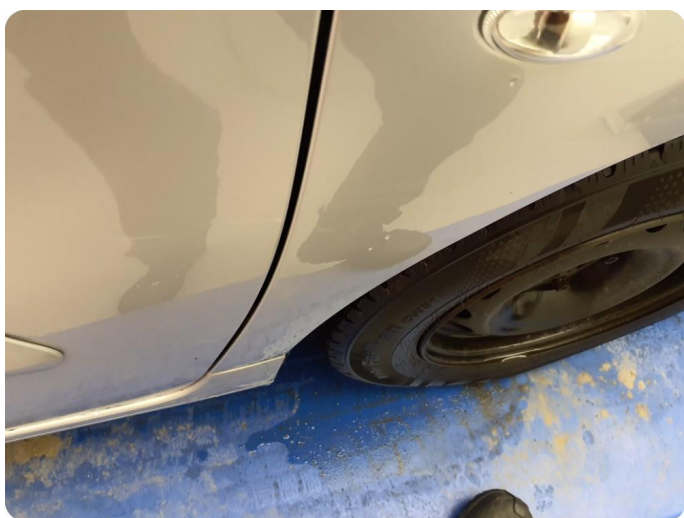
1.1 Generelt mye bruksslitasje Inkluderer flere riper og bulker og skader , maling på interiør, slitt førerstoel, misfarget passasjer benk

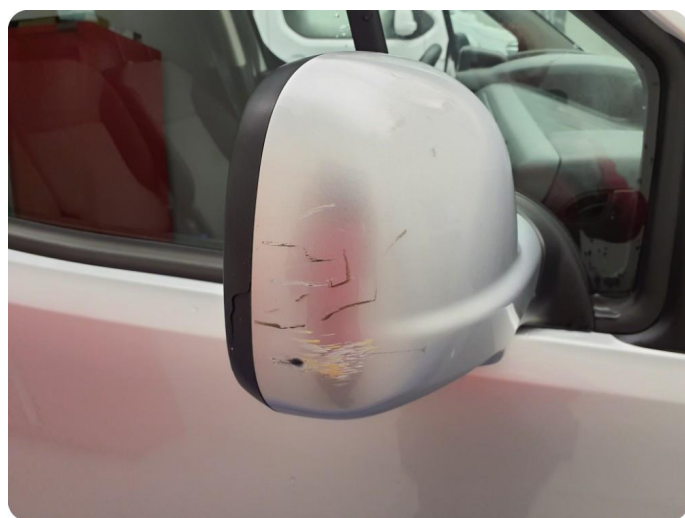
1.1 Generelt mye bruksslitasje Inkluderer flere riper og bulker og skader , maling på interiør, slitt førerstoel, misfarget passasjer benk

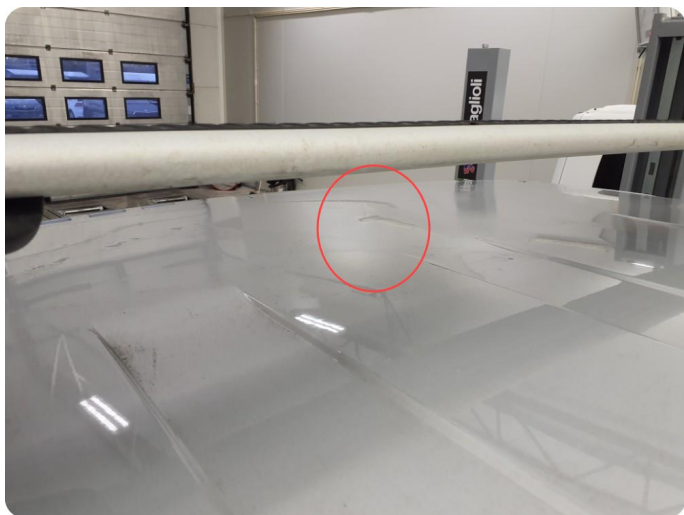
1.1 Generelt mye bruksslitasje Inkluderer flere riper og bulker og skader , maling på interiør, slitt førersto, misfarget passasjer benk

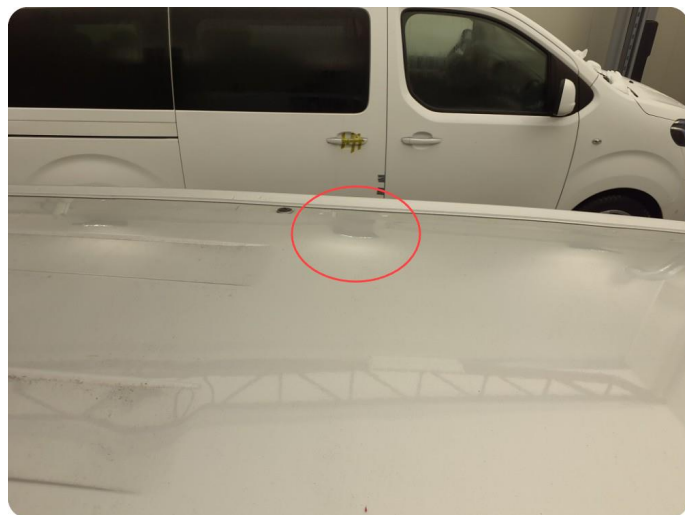
1.1 Generelt mye bruksslitasje Inkluderer flere riper og bulker og skader , maling på interiør, slitt førersto, misfarget passasjer benk

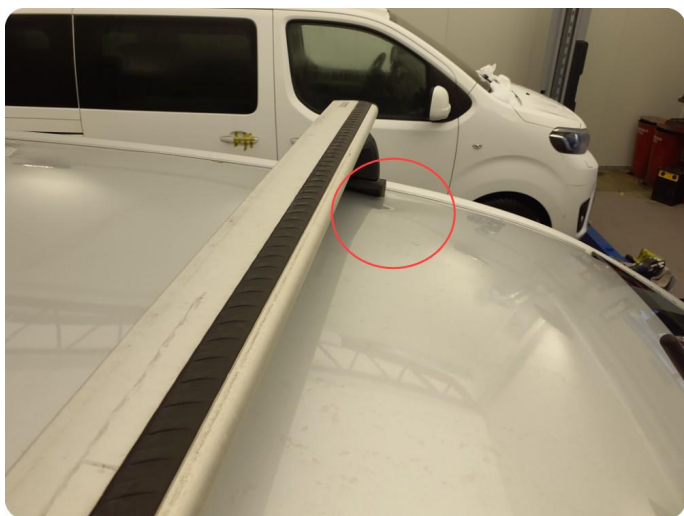
1.1 Generelt mye bruksslitasje Inkluderer flere riper og bulker og skader , maling på interiør, slitt førersto, misfarget passasjer benk

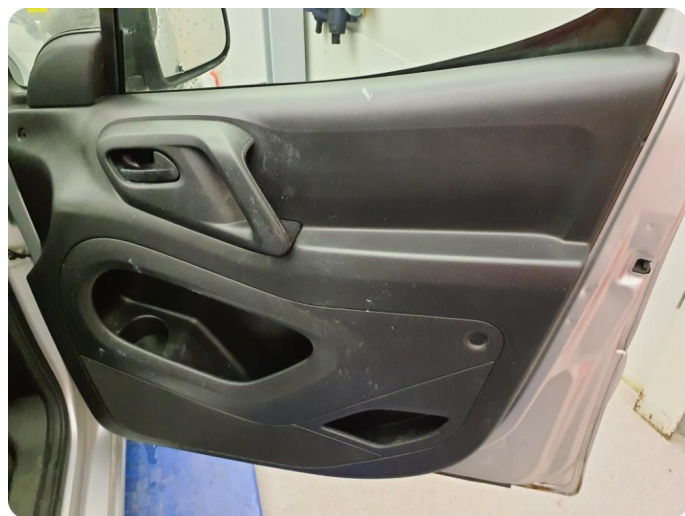
1.1 Generelt mye bruksslitasje Inkluderer flere riper og bulker og skader , maling på interiør, slitt førersto, misfarget passasjer benk

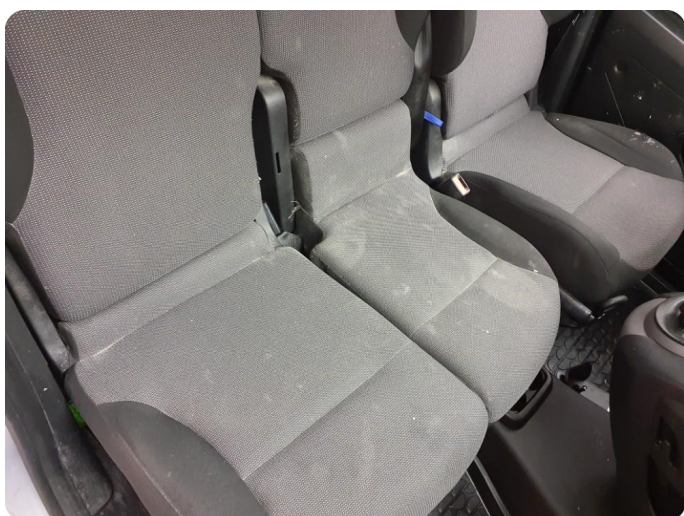
1.1 Generelt mye bruksslitasje Inkluderer flere riper og bulker og skader , maling på interiør, slitt førersto, misfarget passasjer benk

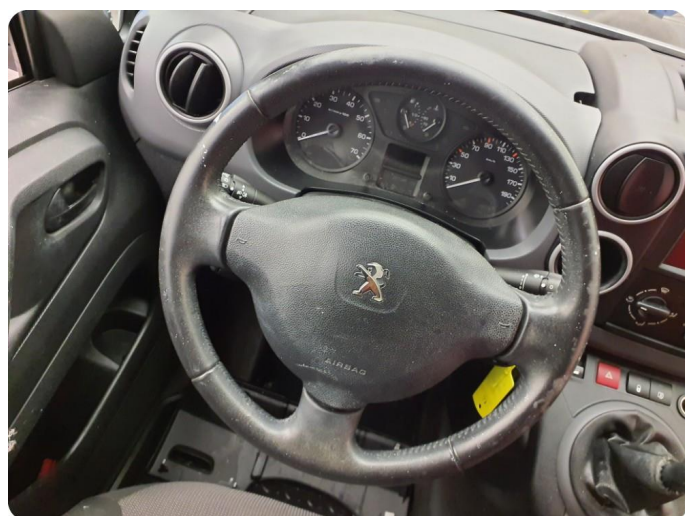
1.1 Generelt mye bruksslitasje Inkluderer flere riper og bulker og skader , maling på interiør, slitt førersto, misfarget passasjer benk

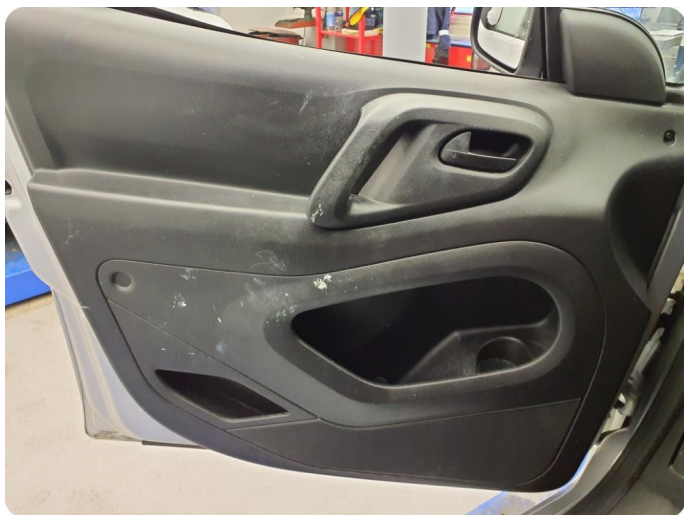
1.1 Generelt mye bruksslitasje Inkluderer flere riper og bulker og skader , maling på interiør, slitt førerstol, misfarget passasjer benk

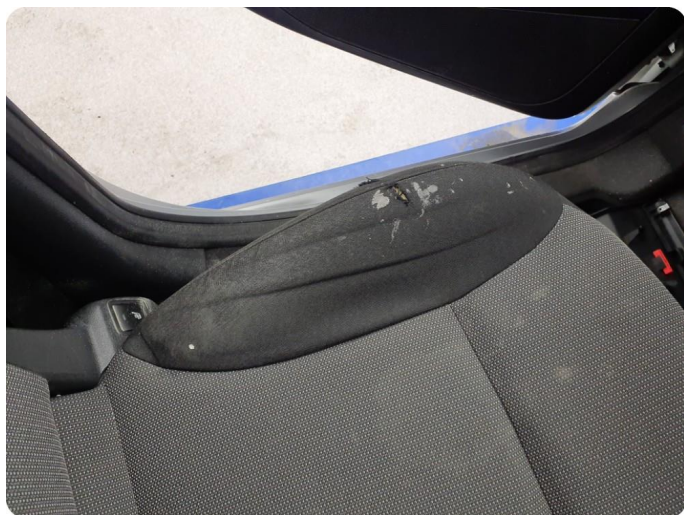
1.1 Generelt mye bruksslitasje Inkluderer flere riper og bulker og skader , maling på interiør, slitt førerstol, misfarget passasjer benk
