Tilstandsrapport

Boligbygg med flere boenheter

Glåmsmyrvegen 20 B, 6683 VÅGLAND

Befaringsdato: 03.02.2025

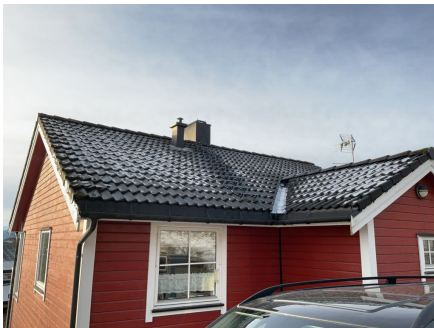
⚠ TG 2 Nedløp og beslag

Sorte aluminiums/stål takrenner, nedløp og heldekkende pipebeslag uten topphatt. Sort takstige opp til pipe. Nedløp er tilkoblet avløp i grunn. Snøfangere over veranda.

- Mer enn halvparten av forventet brukstid er passert på renner/nedløp/beslag.
- Det er avvik:

- Tiltak:
 - Overvåk tilstanden jevnlig. For å få tilstandsgrad 0 eller 1 må beslag/renner/nedløp skiftes ut, men tidspunktet for når dette er nødvendig er vanskelig å si noe om.
 - Ikke behov for umiddelbare tiltak vedørende takstige, takstige og taktilbehør bør monteres i henhold til monteringsanvisning.
 - Pipehatt bør monteres for å hindre vann å trenge ned i pipen. Det kan medføre ytterligere skade på pipe og i tillegg føre til vannlekkasjer i rom med sotluke.

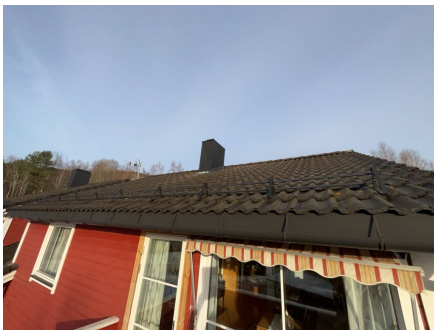
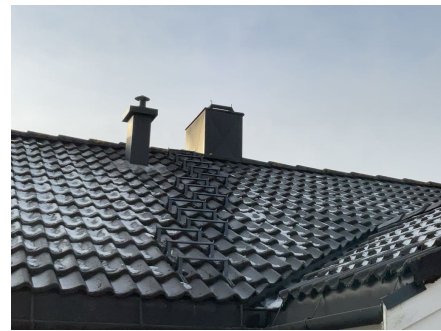
Det mangler pipehatt på pipeinndekning

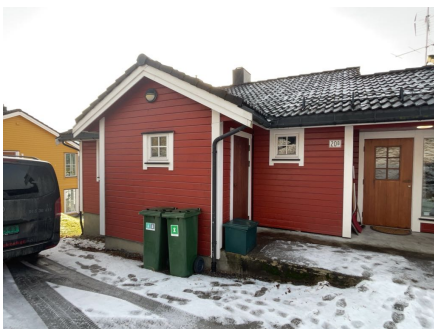
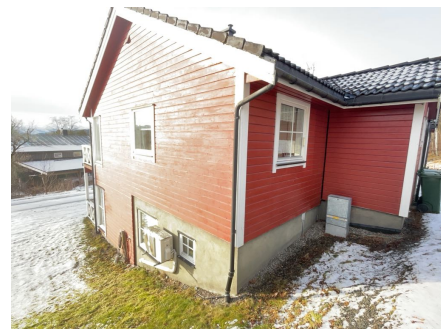
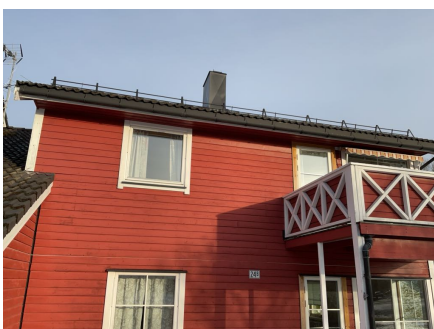
TE 2 Veggkonstruksjon

- Andre tiltak:
 - Det må påregnes overflatebehandling og evt. utskifting av enkelte bord.

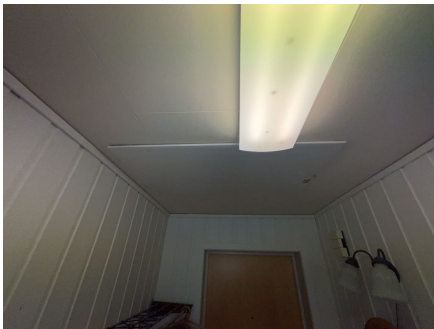
- Det er avvik:
- Loftsluke er ikke tett og isolert, det kan føre til at varm fuktig luft fra boligen stiger opp på loftet og forårsaker fuktskader.
- Undertak har ingen mansjett/tetting rundt gjennomføringer i undertak

Loftsluke med stige i gang

- Tiltak:
- Anbefaler å få montert tett inspeksjonsluke for å sikre mot varmetap og hindre at støv fra loft kommer inn i boligen og påvirker inneklimate. I tillegg reduseres faren for fuktskader på loftet.
- Grunnet manglende mansjett på undertak bør området holdes under oppsikt over tid og tiltak må vurderes ut fra hvordan dette utvikler seg. Det er ikke målt forhøyde fuktverdier på befaringsdagen eller skader i området.

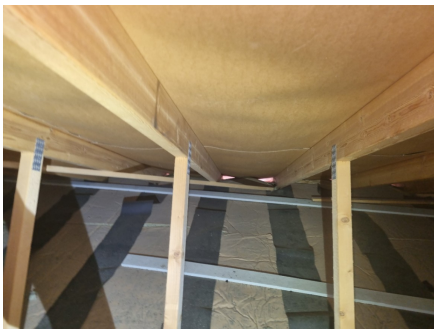
Synlig lufting sett fra kryploft mot raftekasse ved overgang tak/vegg

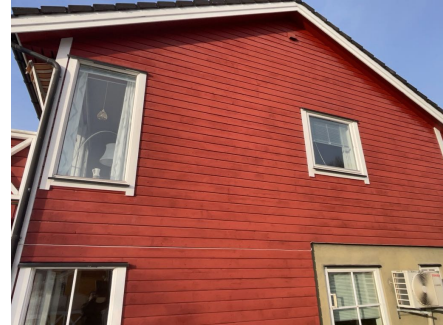
- Karmene i vinduer er slitte og det er sprekker i trevirket.
- Vinduer har nådd over halvparten av forventet funksjonstid. Det vil være større risiko for punktering av glass og større behov for vedlikehold i tiden som kommer.
- Ansvar for vedlikehold og oppgradering ligger hos borettslag/sameie.

Vindu på stue/kjøkken

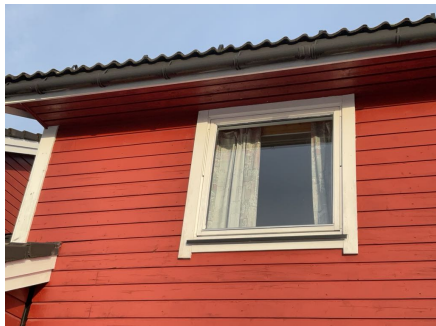
Vindu på soverom

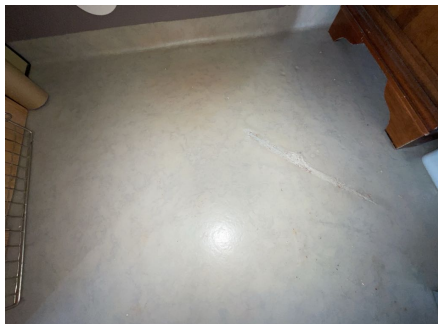
- Det er avvik:
 - Noe mindre sprekker i skjøter på laminatgulv rundt pipe og ovn
 - Knirk i gulv på stue ved pipe og inne på soverom.
 - Merke/mykfuge i belegg inne på teknisk rom etter tidligere skade.
 - Noe merker/striper i panel langs vegger i gang

Merke/mykfuge i belegg inne på teknisk rom etter tidligere skade.

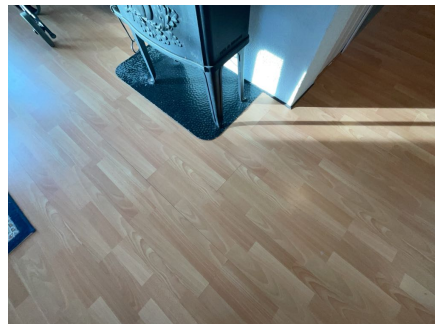
Noe mindre sprekker i skjøter på lamiantgulv rundt pipe og ovn

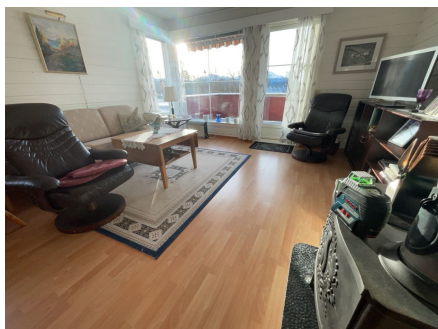
1. etasje

Plassering av laser ved kontroll av stue/kjøkken. Det er målt 8 mm høydeforskjell gjennom rommet. TG 1

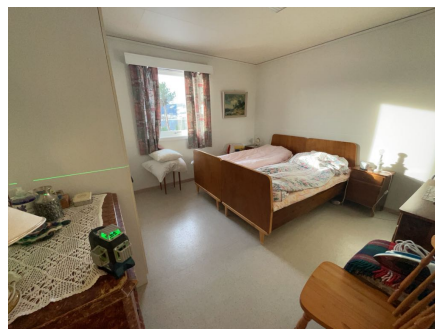
1. etasje

Plassering av laser ved kontroll av soverom. Det er målt 10 mm høydeforskjell gjennom rommet. TG 1

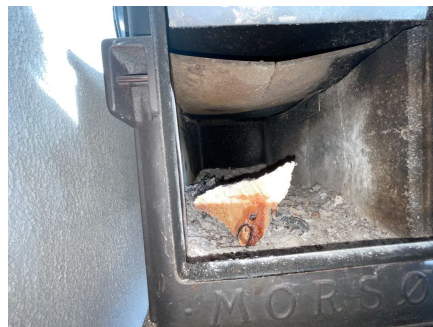
- Det er avvik:
- Sprekk i topplate inne i vedovn.
- Pakning i dør er slitt.
- Vedovn/peis har nådd over halvparten av forventet funksjonstid. Det vil være større større behov for vedlikehold i tiden som kommer.

Sprekk i topplate inne i ovn

- Tiltak:
- Det bør byttes topplate inne i vedovn og ny pakning på dør bør også monteres.
- På generelt grunnlag anbefales det at piper og ildsteder kontrolleres av brann- og feiervesen for å vurdere tilstand og eventuelle behov for tiltak. Ved renovering av pipe må det påregnes remontering av ovn.

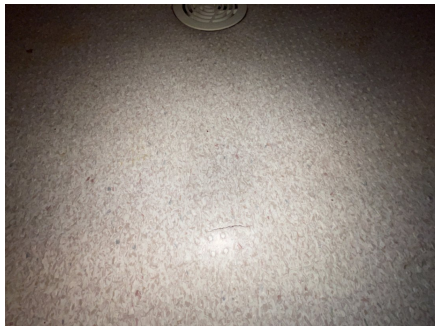
- Våtrommet må oppgraderes for å tåle normal bruk etter dagens krav.
- Det er skade på belegg ved inngang til dusjen hvor det er direkte vannbelastning og det er da risiko for skade ved fortsatt bruk uten tiltak.
- Det er ikke montert sokkellist på våtromplater og det er ikke lagt silikon/mykfuge som sikring i bunn av plater.
- Våtromsplater på vegg ved dusjbatteri er løse i bunn ned mot gulvbelegg.
- Gulvet er tilnærmet flatt utenfor dusjen med risiko for at lekkasjevann ikke går til sluk.
- Noe slitte hengsler på overskap
- Lys i lysarmatur over speilet virker ikke.
- Vindu er plassert i våtsone ved dusj.

- Badet har TG 3 på grunn av alder og usikker rest levetid på vinylbelegg. Ved å montere dusjkabinett, utføre lokal utbedring av skade på belegg ved dusj og sørge for ingen direkte vannbelastning på overflater, kan badet fortsatt benyttes på eget ansvar.

Det er skade på belegget ved inngang til dusjen hvor det er dirkede vannbelastning og det er da risiko for skade ved fortsatt bruk uten tiltak.

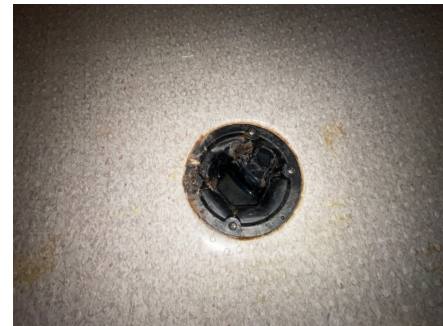
Vinylbelegg er ført ned under skudd klemring i sluk

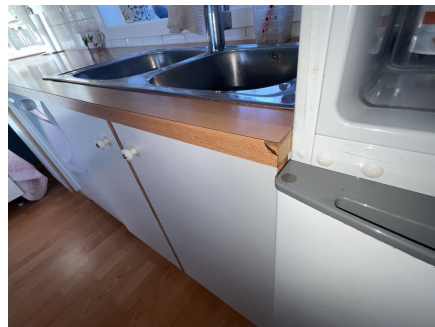
- Skader i kantlist på benkeplate og det mangler kantlist mot kjølfrysenskap.

Skader i kantlist på benkeplate og det mangler kantlist mot kjøøl/fryseskap.

- Tiltak:
 - Ikke behov for umiddelbare tiltak, må vurderes ut fra egne behov og ønsker.
