## XD84174 - 2013 Toyota Avensis Stasjonsvogn

## GENERELL BESKRIVELSE

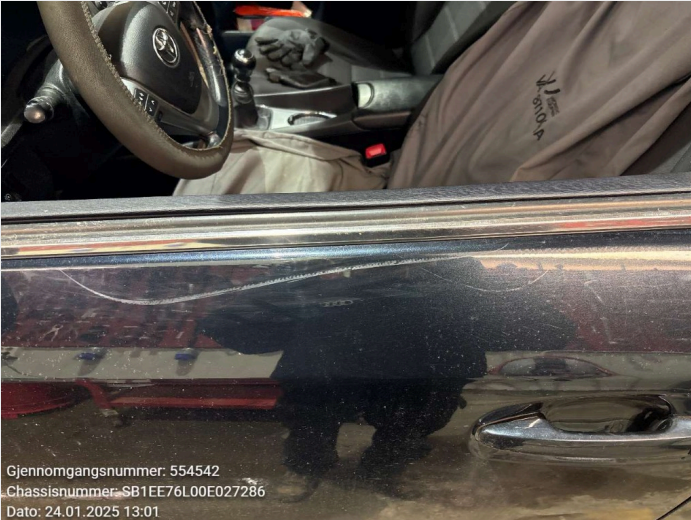
2.5 Skade på førerdør

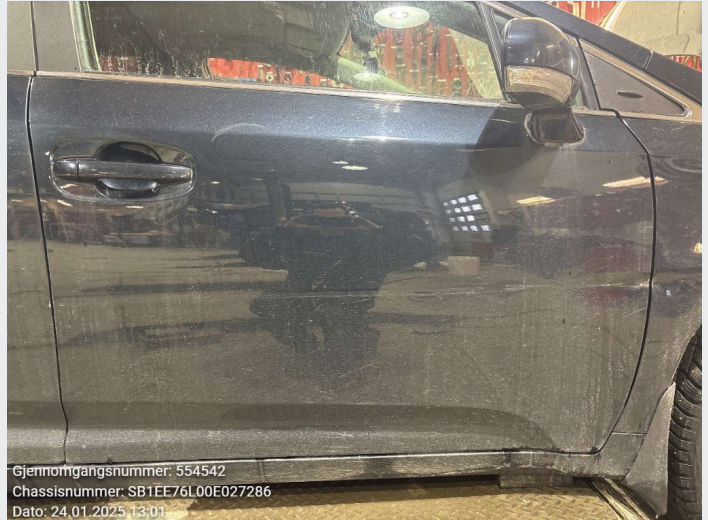
2.5 Skade på passasjer dør Hhøre side foran
