Tilstandsrapport

Enebolig

Rotneimvegen 395 - 397, 3550 GOL

Befaringsdato: 01.10.2024

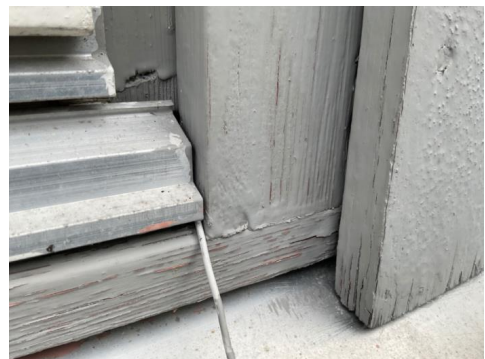
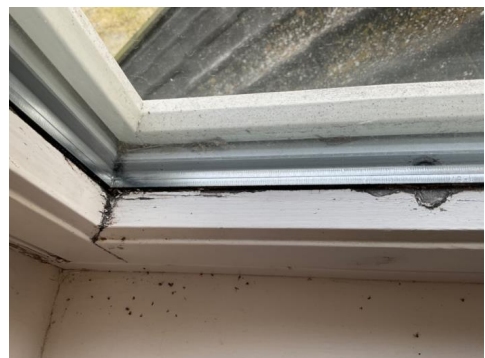
Registrerte stedvis litt overflatslitasje med mindre oppsprekking og begynnende malingsflass.

Overflatebehandling anbefales.

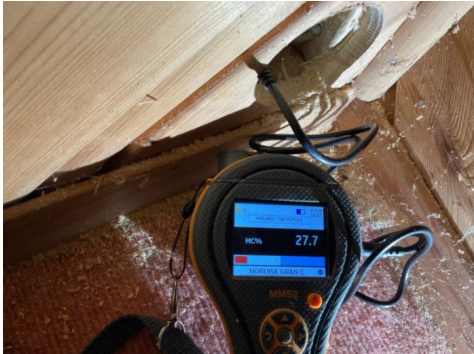
I området det ble registrert høye fuktverdier er utedel på varmepumpe plassert og denne kondenserer/iser vinterstid og det kan ikke utelukkes at dette trenger inn bak grunnmursplast og er en medvirkende årsak til at det ble registrert høye fuktverdier.

Det anbefales at kondensering fra varmepumpen utedel føres vekk fra grunnmur.

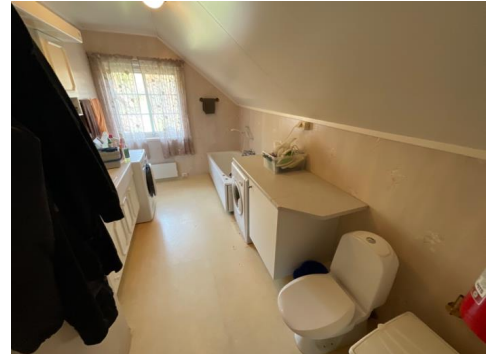
LOFTSETASJE > BAD

Overflater vegger og himling

Registrerte oppsprekking i skjøt i himling.
Registrerte at våtromstapet stedvis har begynt å løsne og sprekke opp i skjøter.

Rehabilitering må påregnes.

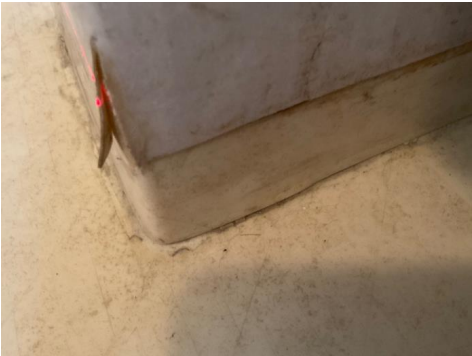
LOFTSETASJE > BAD

! TG 3 Sluk, membran og tettesjikt

Registrerte at sveiseskjøt i gulvbelegg har begynt å sprekke opp.

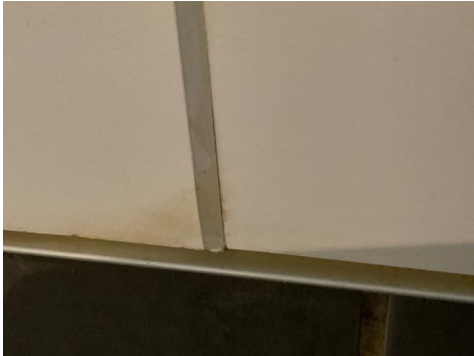
1. ETASJE > BAD

! TG 3 Overflater Gulv

- Det er påvist at flisfuger har riss/sprekker.
- Det er påvist at høydeforskjell fra topp slukrist til gulv/synlig topp membran ved dørterskel er mindre enn 25 mm.
- Det er påvist avvik i fallforhold til sluk i forhold til krav i forskrift på byggetidspunktet.
- Det er påvist sprekker i fliser.
- Målinger viser at det ikke er fall til sluk (motfall).

Registrerte sprekk i en flis i dusjhjørne samt stedvis krakkelering i flisfuger.

- Det må foretas utbedring av fallforhold.
- Andre tiltak:
- Fuger bør skiftes ut.
- Slike riss/sprekker kan indikere bakenforliggende fuktskader, og konstruksjonen bør observeres jevnlig for å vurdere utvikling.
- Fliser må skiftes.

Rehabilitering må påregnes.

Kostnadsestimat: 50 000 - 100 000
