Tilstandsrapport

📍 Toplandsheia hytteområde 43, 4760
BIRKELAND

gnr. 104, bnr. 54

Befaringsdato: 17.06.2024

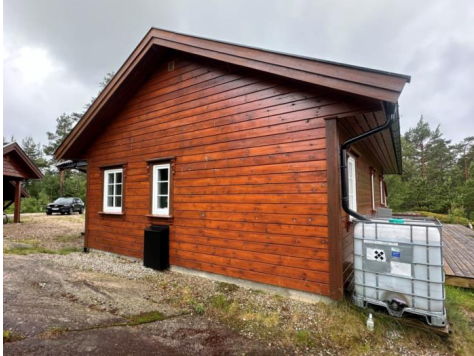
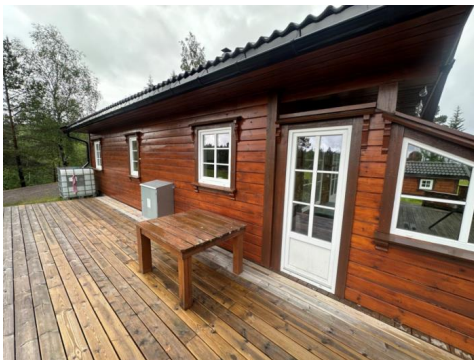
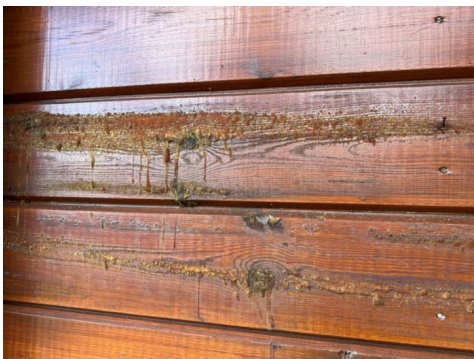
Soltørket treverk.

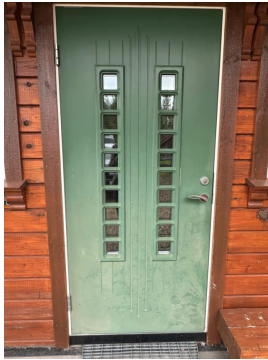
Hovedinngangsdør.

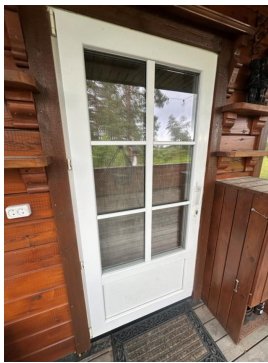
- Det er påvist dører som er vanskelig å åpne eller lukke.

Balkongdøren tar i bunnsvill.

Balkongdør.

Balkongdør må justeres.

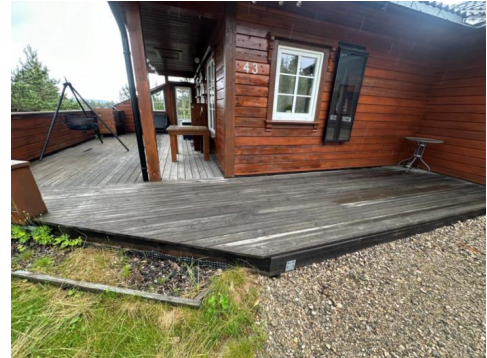
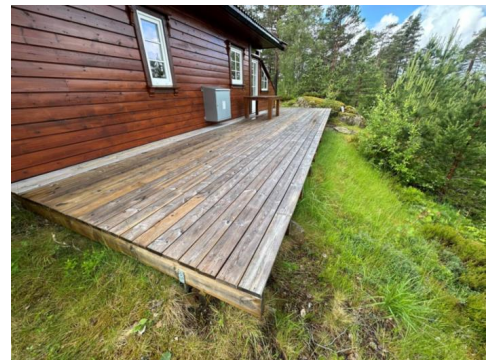
Det er ikke montert rekkverk på terrassen på baksiden av bygningen.

Dersom terrassen/ veranda ligger mer enn en halv meter over bakkenivå, er det krav til rekkverk.

Terrasse/ veranda uten rekkverk.

Rekkverk må monteres for å lukke avviket.

Rekkverket må bygges solid slik at det ikke gir etter for belastning, og det skal være minst 90 cm høyt. For at rekkverket skal være barnesikkert, skal det ikke ha åpninger større åpninger enn 10 cm.

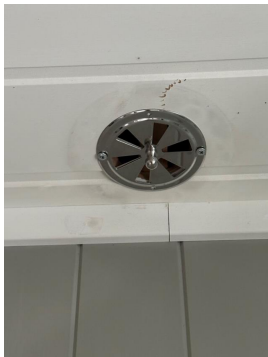
Naturlig ventilasjon via ventil i himling.

- Rommet har kun naturlig ventilasjon.

Elektrisk avtrekksvifte bør monteres for å lukke avviket.

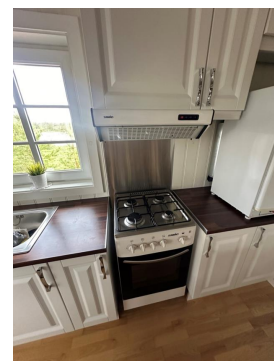
Rommet er ventilert med avtrekksvifte (ventilator) m/ kullfilter over komfyren.
Ventilator ble funksjonstestet og fungerte ok.

- Kjøkkenet har ventilator med omluft (kullfilter).

- Om mulig bør det etableres ventilasjons kanal ut i det fri fra ventilator.
