Liarvågvegen 1048

Totalrenovering/rivningsobjekt - Stor utsiktstomt

Tilstandsrapport

ENEBOGIG

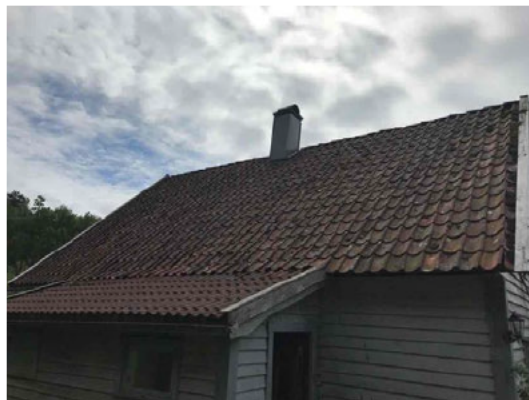
TG 3

Taktekkingen er av takstein.
Taket er besiktiget fra bakkenivå.

- Mer enn halvparten av forventet brukstid er oppbrukt på taktekkingen.
- Mer enn halvparten av forventet brukstid er oppbrukt på undertak.
- Det er påvist skader eller avvik på selve taktekkingen.

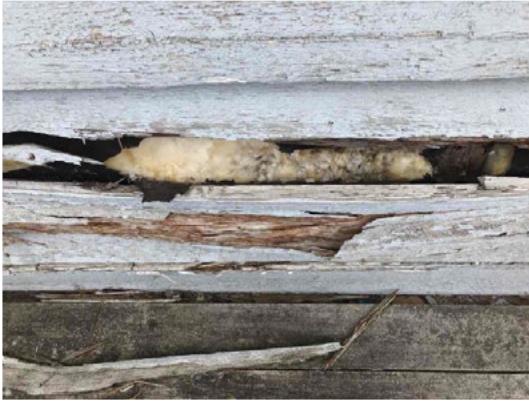
TG 3

Veggene har tømmerkonstruksjon og liggende bordkledning.

- Det er påvist råteskader i veggkonstruksjonen.
- Det er påvist omfattende skade i fasade.
- Det er ingen eller liten lufting i nedre kant av kledning mot grunnmur.
- Det er påvist fuktskader i veggkonstruksjonen.
- Det er påvist betydelige råteskader i bordkledningen.

- Råteskadet trekledning må skiftes ut.
- Fuktskadede konstruksjoner må skiftes ut, og årsak til skadene utbedres.
- Råteskadede konstruksjoner må skiftes ut.
- Konstruksjonene må sikres mot råte, sopp og skadedyr.

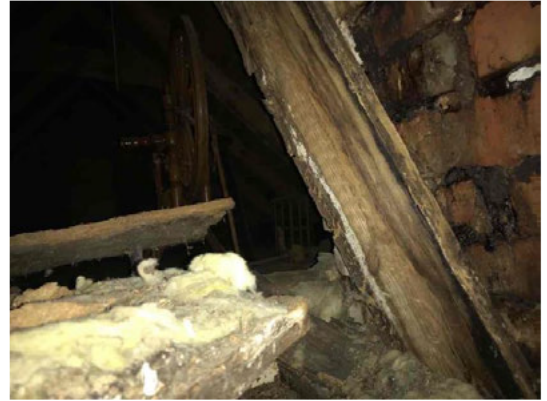
TG 3

Takkonstruksjonen har sperrekonstruksjon.

- Det er fra loft/kryp loft påvist indikasjoner på at det er punktering av dampsperre, som medfører svekket effekt av dampsperrfunksjonen.
- Det er påvist fuktskjolder/skader i takkonstruksjonen.
- Konstruksjonene har omfattende skjevheter.
- Undertaket er misfarget.

Fukt i takkonstruksjon.

- Det må gjøres nærmere undersøkelser.
- De påviste skader må utbedres.

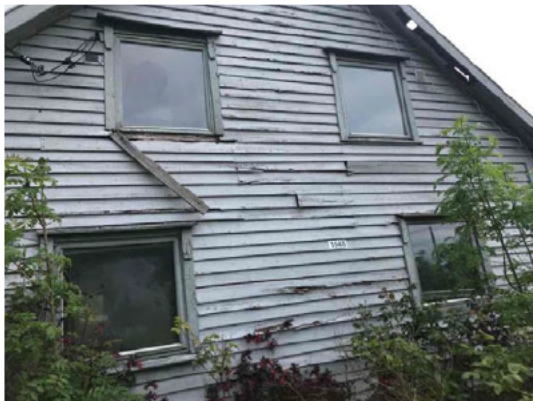
TG 3

Vindu med karm av tre.

- Karmene i vinduer er slitte og det er sprekker i trevirket.
- Det er påvist et betydelig antall vinduer med punkterte eller sprukne glassruter.
- Det er påvist vinduer med fukt/råteskader.
- Det er påvist avvik rundt innsettsdetaljer.
- Det er påvist at enkelte vinduer er vanskelig å åpne/lukke.

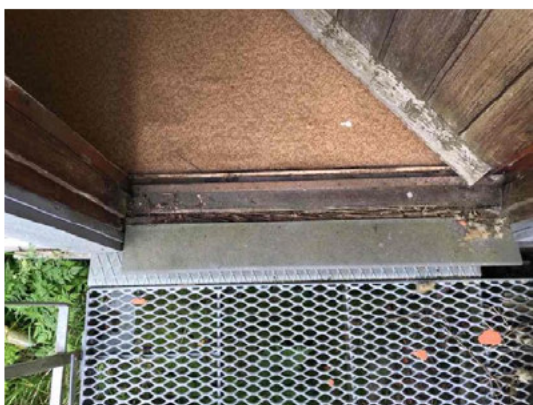
TG 3

Bygningen har teak hovedytterdør og malt balkongdør i tre. Balkongdør er av noe nyere, men ukjent alder.

- Karmene i dører er værslitte utvendig og det er sprekker i trevirket.
- Det er påvist dør(er) med fukt/råteskader.

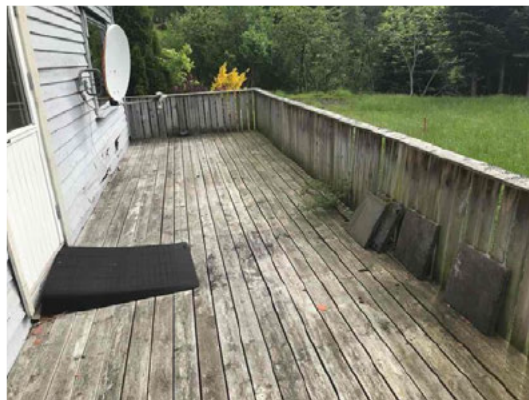
Terrasse tilknyttet stue.

Terrassebord som dekke og rekkverk i treutførelse.

- Konstruksjonene har skjevheter.
- Det er påvist fukt/råteskader i konstruksjonen.
- Rekkverket er for lavt i forhold til dagens krav til rekkverkshøyder.

- Gjennomføre ytterligere undersøkelser og foreta utbedring av skade.
- Råteskadede konstruksjoner må skiftes ut.

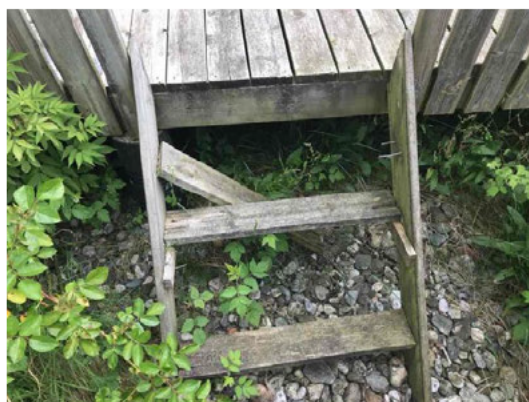
TG 3

Utvendig trapp til terrasse, i tre utførelse.

- Det er påvist fukt/råteskader i konstruksjonen.

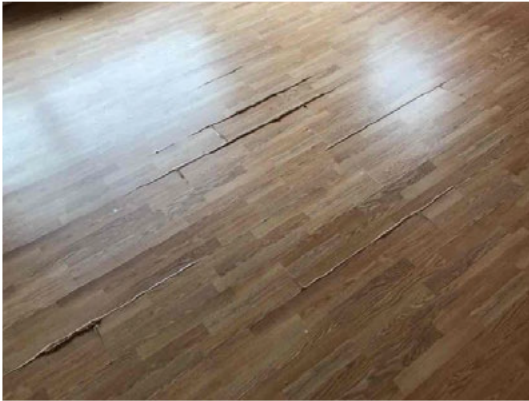
TG 3

Overflater i bolig er: Laminat, furugolv og belegg på golv. Tapet og laftet tømmer på vegg. Himlingsplater og malte plater i himling.

- Overflater har sterk slitasjegrad.

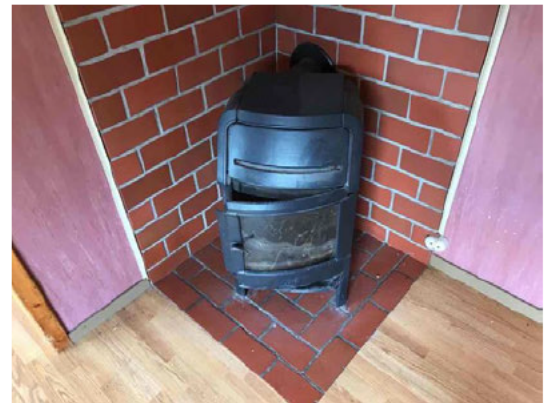
Vedovn og nytt røyrrør er opplyst og være fra 1993.

Foreligger ikke informasjon/alder, angående rehabilitering av pipe.

- Det er påvist brennbart materiale nærmere enn 300 mm fra sotluke.
- Ildfast plate mangler på gulvet under sotluke/feieluke på pipe.

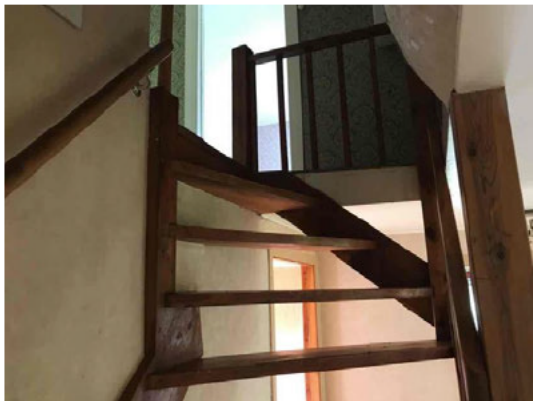
TG 2

Tretrapp

- Åpninger mellom trinn i innvendig trapp er større enn dagens forskriftskrav.
- Rekkverkshøyder er under dagens forskriftskrav til rekkverk i trapper.
- Åpninger i rekkverk er større enn dagens forskriftskrav til rekkverk i trapper.

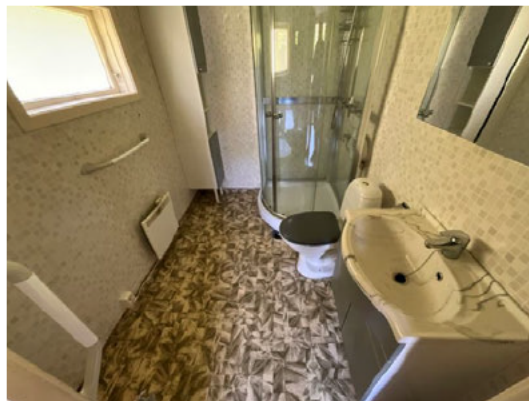
Bad med belegg på golv, tapet på vegg og himlingsplater i tak.

Bad med innredning med servant, toalett og dusjkabinett.

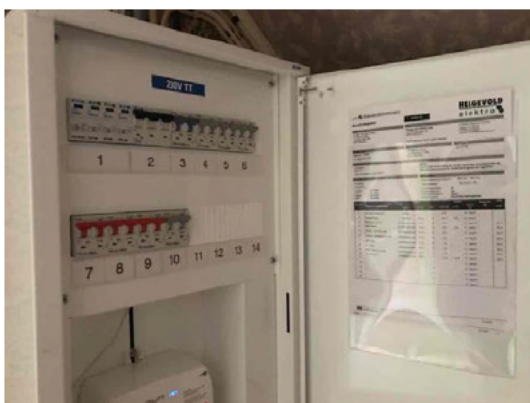
Ja

Det må utføres utvidet EL-kontroll.

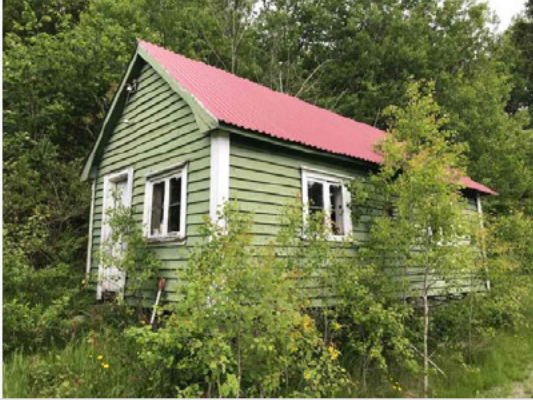
Verkstad bygget som grindverkskonstruksjon. Utvendig kledd med liggende bordkledning på vegg. Saltak teknet med stålplater. Bygg krever betydelig oppgradering og vedlikehold. Bygning er ikke tilstandsvurdert ut over denne informasjon.
