Besiktningssprotokoll

Försäkringsbesiktning för Anticimex Säljarsförsäkrat

Fastighetsbeteckning: Vässje 1:56	
Fastighetsadress: Åsvägen 1	
Postnummer: 457 60	Ort: Hällevadholm

Besiktningdatum: 2025-02-19	Protokollnummer: 68852606
Temperatur: -6 °C	Väderlek: Klart
Tekniker: Stefan Jarefjäll	
E-post: Stefan.Soderberg@anticimex.se	
Kontor: Uddevalla	
Närvarande: Fastighetsmäklare

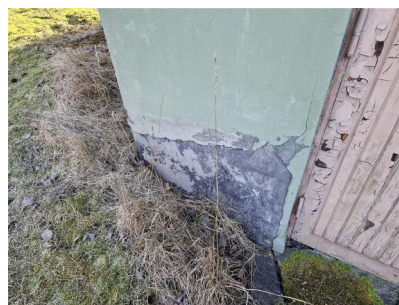
Utvändigt / Sockel

Putssläpp och lokala sprickor förekommer i grundmurar.

Kontakt rekommenderas med fackman/murare för vidare bedömning och åtgärd.

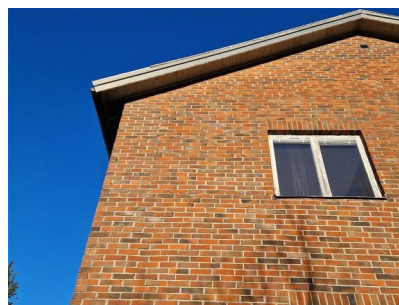
Utvändigt / Fasad

Lokala fogsläpp noterades i fasaderna.

Risk för frys-/fuktrelaterade skador på grund av sämre vattenavvisande förmåga.

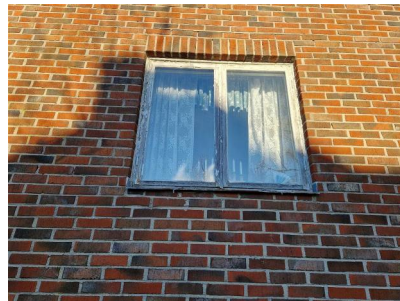
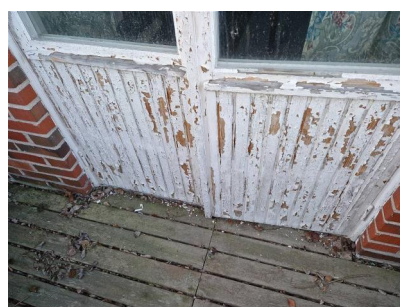
Utvändigt / Dörrar och Fönster

Fönster och dörrar är allmänt i behov av underhåll/renovering.

Kontakt rekommenderas med fackman för vidare bedömning/renovering alternativt byte.

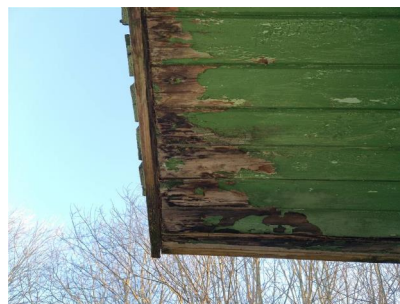
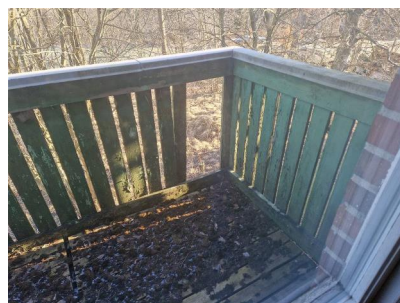
Utvändigt / Balkong

- Fuktfläckar/Skador noterades i underkant av balkong.
- Balkongräcke är i behov av underhåll/renovering och lokalt saknas brädor.
- Trall dröjer möjligheten att inspektera underliggande konstruktioner.

Kontakt rekommenderas med fackman för bedömning/renovering av balkonger.

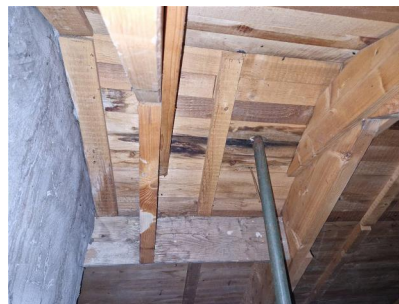
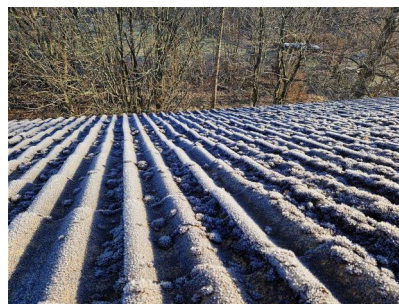
Utvändigt / Tak och Vind

- Fuktbläckor förekommer lokalt på underlagstaket i anslutning till murstock/genomföringar.
- Mosspåväxt finns på takpannor.
- Lokalt noterades svacka i taket/takpannorna, vilket kan tyda på skadad läkt.
- Vindskiveplåt saknas delvis.
- Taket har av säkerhetsskäl besiktigats från taklucka p.g.a. hög höjd.
Landgång/plattform saknas.

En fördjupad undersökning rekommenderas för att konstatera orsak till och omfattning av fuktbläckarna samt för kontroll av taktäckningen.

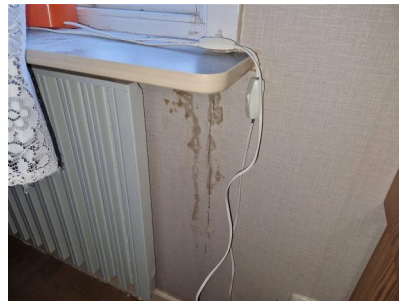
Våning 1 / Sovrum 1

- Fuktfläckar förekommer på väggen i anslutning till fönster.
- Fuktfläckar/Skador förekommer på golvet.

Fuktfläckar kan bero på olika saker och kan vara tecken på tidigare eller pågående fuktskada.

En fördjupad undersökning rekommenderas för att konstatera orsak till och omfattning av fuktfläckarna.

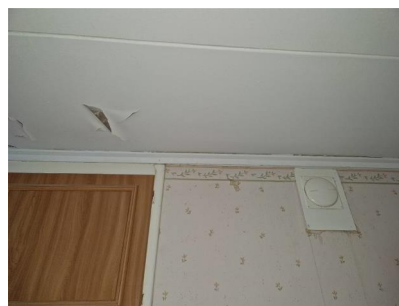
Våning 1 / Kök

Fuktfläckar och färgsläpp noterades på vägg/murstock och tak.

Fuktfläckar kan bero på olika saker och kan vara tecken på tidigare eller pågående fuktskada.

En fördjupad undersökning rekommenderas för att konstatera orsak till och omfattning av fuktfläckarna.

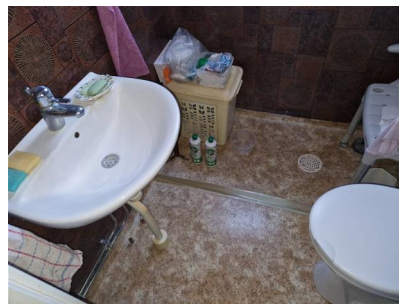
Våning 1 / Dusch och WC

- Utrymmet är av äldre standard och utförande.
- Golvbrunnen är av gjutjärnstyp och rostangripen.
- Golvbeklädnaden har lokalt släppt från underlaget.
- Äldre rör genomföringar finns i golvet.
- Fönster är olämpligt placerat vid duschzonen.

Vid fuktindikering som utfördes i utrymmet noterades inga förhöjda fuktindikationer.

Kontakt rekommenderas med behörig våtrumsentreprenör för renovering av utrymmet. I samband med takrenoveringen rekommenderas att omkringliggande konstruktioner kontrolleras för eventuella följdskador.

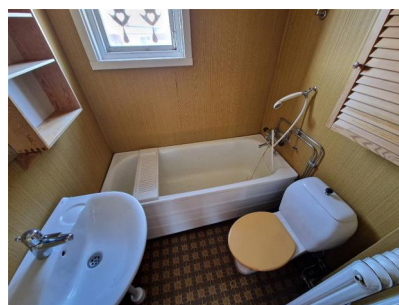
Våning 2 / Badrum och WC

- 🔍 - Utrymmet är av äldre standard och utförande.
- Golvbrunnen är av gjutjärnstyp och rostangripen.
- Golvbeklädningen har lokalt släppt från underlaget och väggbeklädningen är lokalt otät.
- Äldre rör genomföringar finns i golvet.
- Fönster är olämpligt placerat vid badkar.

Vid fuktindikering som utfördes i utrymmet noterades inga förhöjda fuktindikationer.

Kontakt rekommenderas med behörig våtrumsentreprenör för renovering av utrymmet. I samband med takrenoveringen rekommenderas att omkringliggande konstruktioner kontrolleras för eventuella följdskador.

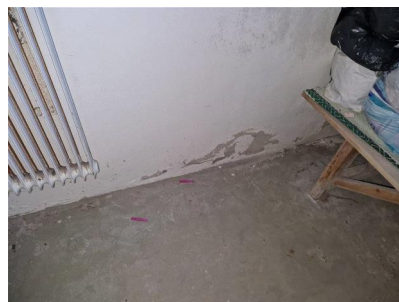
Källarplan / Allmänt

- 🔍 Puts- och färgsläpp finns på källarväggar.

Puts- och färg som släppt från underlaget invändigt på källarytterväggarna är ett tecken på att källarens utvändiga fuktskydd (dagvattensystem, dräneringssystem samt källarytterväggarnas utvändiga fuktskydd) inte längre fungerar tillfredsställande.

För att åtgärda detta måste källarens utvändiga fuktskydd förbättras. Läs Anticimex faktablad om källare för tips och råd.

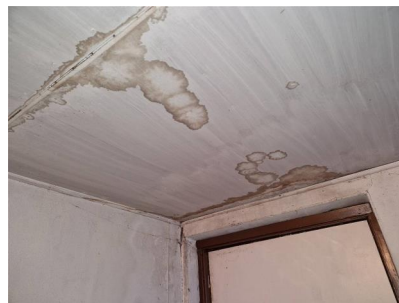
Källarplan / Allrum

🔍 Fuktbläckar förekommer i taket.

Fuktfläckar kan bero på olika saker och kan vara tecken på tidigare eller pågående fuktskada.

En fördjupad undersökning rekommenderas för att konstatera orsak till och omfattning av fuktfläckarna.

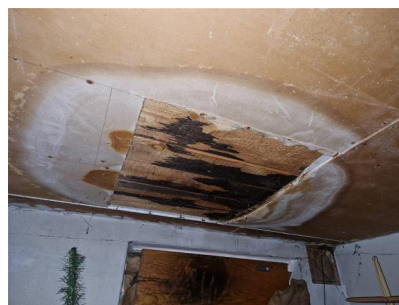
Källarplan / Garage

🔍 Fuktbläckar/Skada förekommer i taket.

En fördjupad undersökning rekommenderas för att konstatera orsak till och omfattning av fuktfläckarna.

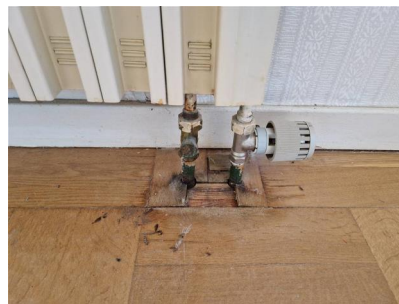
Hela huset / VVS

- Radiatorrör är rostangripna och fuktfläckar förekommer i anslutning till rör.
- Avloppsstammar och golvbrunnar är av gjutjärnstyp och är rostangripna.

Kontakt rekommenderas med fackman för vidare bedömning och åtgärder.
