# Tilstandsrapport

Leilighet

Langhussenteret 5, 1405 LANGHUS

Befaringsdato: 18.12.2024

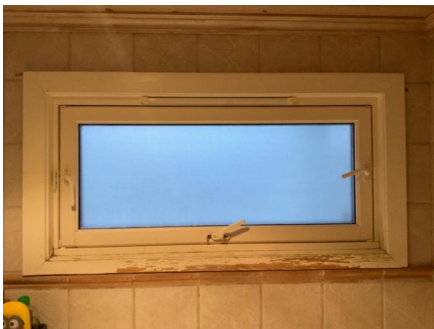
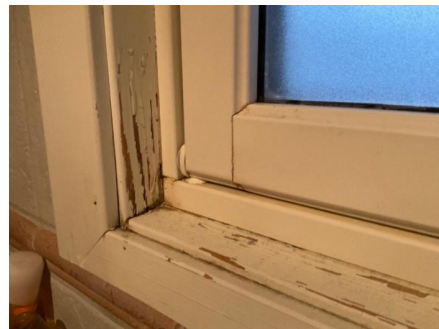
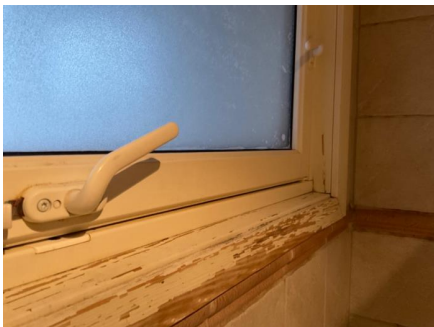
Fuktskader på vindu innvendig.

Tiltak må utføres.

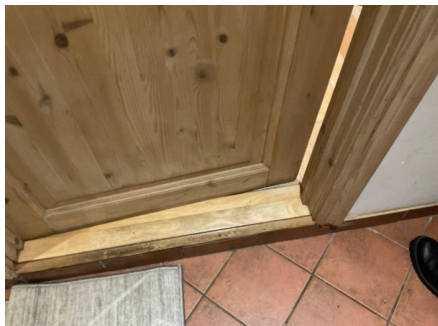
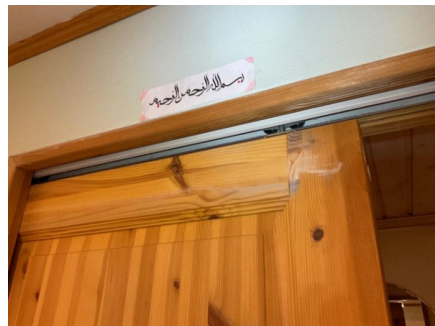
- Det er vindu/dør med ikke fuktbestandige materialer i våtsonen (ved vask, dusj, badekar, osv.), løsningen eller byggematerialet er uegnet
- Noe svertesopp i fuger ved badekar. Noe bevegelse på bakvegg hvor toalett er montert ved press på toalett sete.

Uegnede materialer i våtsoner må fuktbeskyttes/utskiftes. Vask/rens av fuger med svertesopp.

Bevegelse i bakplate på vegghengt toalett kan føre til at flis/flisfuger i dette område sprekker opp med for stort trykk.

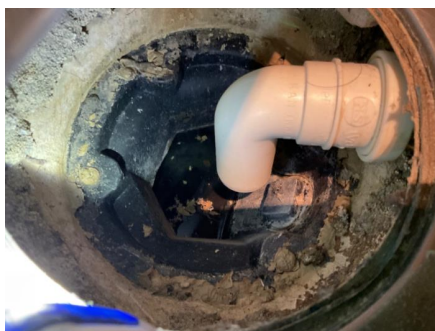
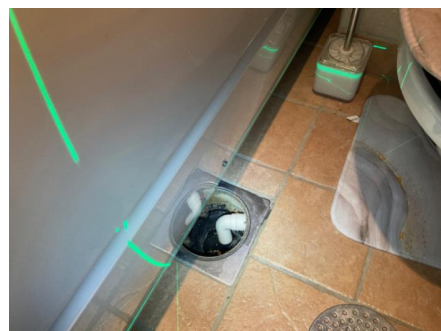
### 1 TG 2 Sanitærutstyr og innredning

- Det er ikke påvist tilfredsstillende løsning for å synliggjøre lekkasje fra innebygget sisterner.
- Det er påvist skader på innredning.

Swelling på sideplate på servantinnredning. Skade på enkelte dysepunkter på boblebad (til info er ikke boblebad funksjonstestet).

Krav til avrenning og synliggjøring av evt. lekkasjevann fra innbygd sistene på vegghengte toalett kom som krav i Tek-10.

For utbedring av svellet sideplater på servantinnredning må dette skiftes ut med ny.

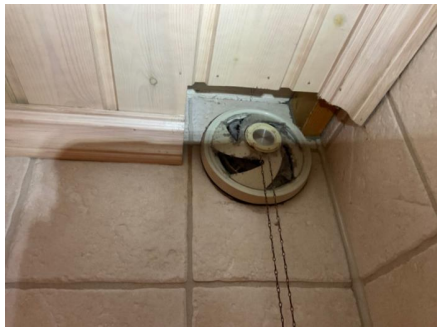
### Tilliggende konstruksjoner våtrom

Hulltaking er foretatt og det er påvist synlig avvik i hulltakingen. Hulltaking er foretatt i vegg fra soverom og mot bad. Fuktkvotemåling (vekt%) i konstruksjonen ble målt til under 8 % som er tørt treverk i dette aktuelle område. Dog ble det observert svertesopp i bunnsvill av ukjent årsak.

- Hulltaking er foretatt og det er påvist avvik i konstruksjonen.

- Gjennomføre ytterligere undersøkelser og foreta utbedring av skade.
