# Tilstandsrapport

Enebolig

Østvoldvegen 3, 2750 GRAN

Befaringsdato: 11.02.2025

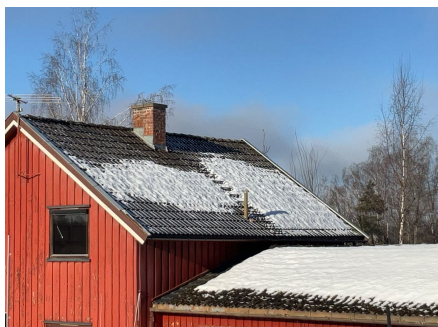
### Nedløp og beslag

Takrenner og nedløp i stål/blekk.

Avvikene gir grunn til å overvåke forholdet nøye for å unngå større skade eller følgeskader. Påregnelig med enkelte sprekker etc. i skjøter m.m. Økt vannmende på bygningsdeler gir nedsatt levetid og skader. Oppussing/rehabiliteringer må påregnes.

- Det er ikke krav om utbedring av snøfangere opp til dagens krav.
- Det bør lages system for bortledning av vann fra taknedløp ved grunnmur.
- Overvåk tilstanden jevnlig. For å få tilstandsgrad 0 eller 1 må beslag/renner/nedløp skiftes ut, men tidspunktet for når dette er nødvendig er vanskelig å si noe om.

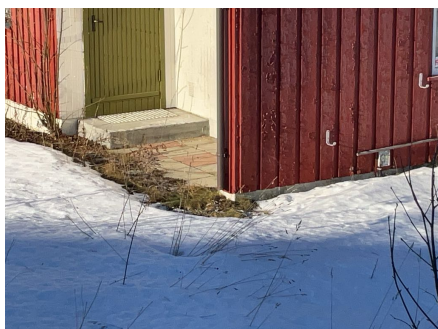
## TG 3 Veggkonstruksjon

- Det er ingen eller liten lufting i nedre kant av kledning mot grunnmur.
- Det er påvist spredte råteskader i bordkledningen.

Eldre bordkledning, forkantbord, vindskier med slitasje, sprekker som skyldes værslitasje og manglende vedlikehold m.m. Eldre stamme, ved åpning av konstruksjoner kan det avdekkes avvik.

Avvikene gir grunn til å overvåke forholdet nøye for å unngå større skade eller følgeskader. Påregnelig med enkelte råteskader etc. i kledning, vindskier m.m. Eldre stamme samt bordkledning, ved åpning av konstruksjoner kan det registreres ytterligere avvik. Oppussing/rehabiliteringer må påregnes.

- Det bør foretas tiltak for å bedre lufting av kledningen.
- Råteskadet trekledning må skiftes ut.

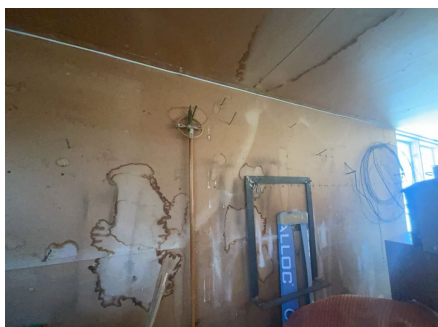
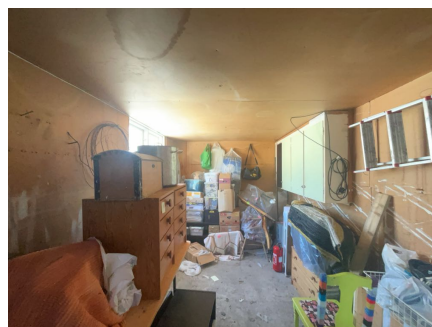
## Overflater

Slitte og skadet overflater pga. bruk og manglende vedlikehold.

Avvikene gir grunn til å overvåke forholdet nøye for å unngå større skade eller følgeskader. Oppussing/rehabiliteringer må påregnes. Konsekvensen vurderes å være liten. Ved manglende vedlikehold av innvendige overflater kan dette medføre redusert brukstid for overflatematerialer.

- Det må foretas tiltak for å lukke avviket.

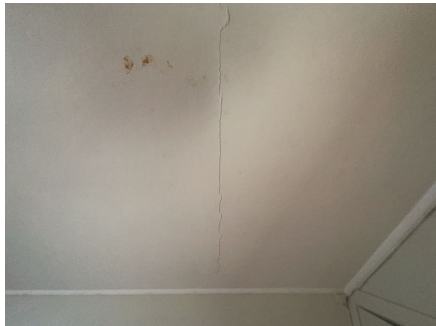
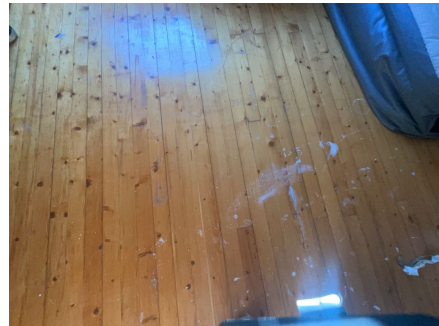
## TG 2 Etasjeskille/gulv mot grunn

- Det er målt høydeforskjell på mellom 15-30 mm gjennom hele rommet. Tilstandsgrad 2 gis med bakgrunn i standardens krav til godkjente måleavvik.
- Målt høydeforskjell på mellom 10 - 20 mm innenfor en lengde på 2 meter. Tilstandsgrad 2 gis med bakgrunn i standardens krav til godkjente måleavvik.

Avvikene gir grunn til å overvåke forholdet nøye for å unngå større skade eller følgeskader. Konsekvensen ved ikke utbedringer anses som liten men kan påvirke innrednings-muligheter, skap etc.

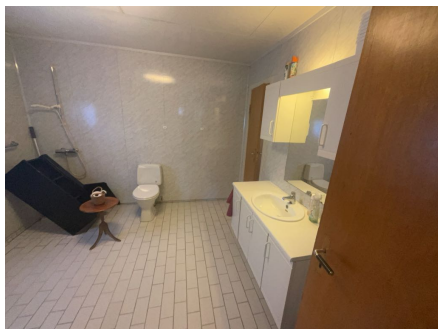
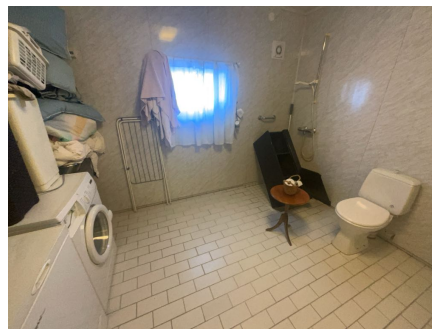
### Tilliggende konstruksjoner våtrom

- Ved andre fuktundersøkelser enn hulltaking, er det påvist indikasjoner på fuktskader.

Gjennomføre ytterligere undersøkelser og foreta utbedringer, oppussing/rehabiliteringer. Fare for skjult fukt i konstruksjon.

- Det må foretas tiltak for å lukke avviket.

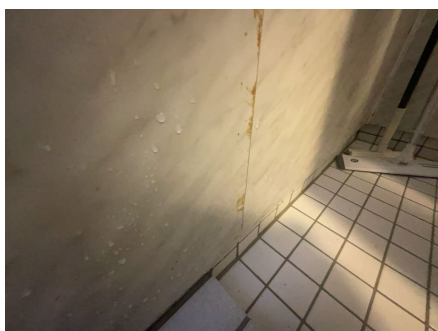
## 2 ETASJE > BAD

Eldre våtrom, tilfredsstillende ikke dagens krav/bruk. Kan oppstå fuktskader. Badet har et høyst usikkert tettesjikt, eldre sluk etc.

Toalett er sprekt/skadet, dusj er blendet igjen m.m.

Fare for fukt i skjulte konstruksjoner. Om badet ikke rehabiliteres/pusses opp kan det oppstå ytterligere skader. Bygningsdeler på bad og vaskerom må i tillegg til å få tilstandsgrad opp mot kravene som gjaldt da de ble bygget, også kontrolleres mot dagens krav. På bakgrunn av at bruken av slike rom har endret seg vesentlig opp gjennom årene. Om badet ikke rehabiliteres/pusses opp kan det oppstå skader. Det vil da være opp til kjøper å oppgradere badet eller annet våtrom. Oppussing/rehabiliteringer må påregnes. Risiko ved bruk/endret bruk er vannskader på badet og tilstøtende konstruksjoner. Eldre membran sprekker og blir porøst som da ikke holder vanntetthet.

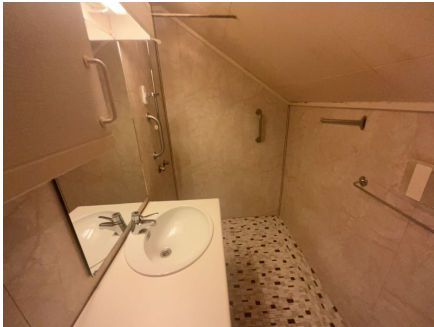
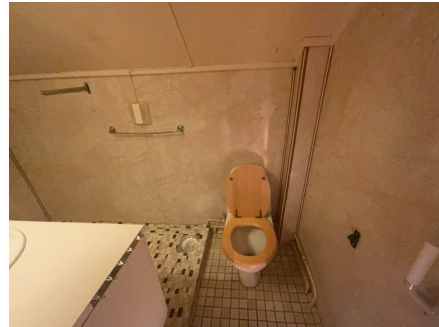
### TG 3 Tilliggende konstruksjoner våtrom

- Ved andre fuktundersøkelser enn hulltaking, er det påvist indikasjoner på fuktskader.

Gjennomføre ytterligere undersøkelser og foreta utbedringer, oppussing/rehabiliteringer. Fare for skjult fukt i konstruksjon.

- Det må foretas tiltak for å lukke avviket.

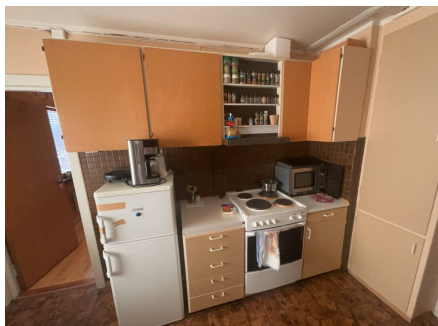
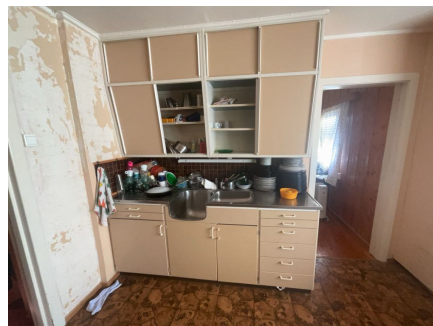
### **Avtrekk**

Avvikene gir grunn til å overvåke forholdet nøye for å unngå større skade eller følgeskader. Eldre elektriske installasjoner kan plutselig slutte å fungere, noe som kan føre til økt mato og dårlig inneklima. Avtrekk via pipe øker muligheten for pipebrann.

- Det må foretas tiltak for å lukke avviket.

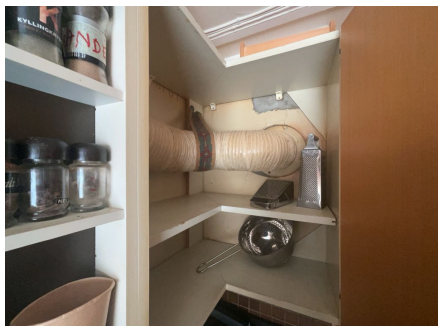
### **Vannledninger**

Avvikene gir grunn til å overvåke forholdet nøye for å unngå større skade eller følgeskader. Skader kan plutselig oppstå på eldre anlegg med avvik, rørbrydd kan forårsake store vannskader i boliger. Utskiftninger må påregnes.

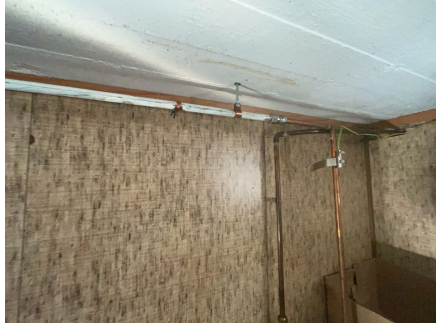
## TG 3 Avløpsrør

- Mer enn halvparten av forventet brukstid er passert på innvendige avløpsledninger.
- Det er påvist at avløpsrør av jern har store rustskader.

Avvikene gir grunn til å overvåke forholdet nøye for å unngå større skade eller følgeskader. Skader kan plutselig oppstå på eldre anlegg med avvik, rørbrudd kan forårsake store vannskader i boliger. Utskiftninger må påregnes. Ingen dokumentasjon på avløpsrør.

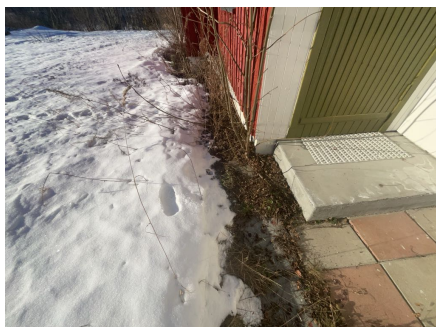
### TG 2 Grunnmur og fundamenter

Avvikene gir grunn til å overvåke forholdet nøye for å unngå større skade eller følgeskader. Utbedringer må påregnes, ytterligere skader kan oppstå. Oppussing/rehabiliteringer må påregnes.

- Ytterligere undersøkelser må foretas for å få kartlagt tilstanden og omfanget på eventuelle skader.
- Påviste skader må utbedres.
