Tilstandsrapport

Enebolig

Hvindenvegen 26, 2750 GRAN

Befaringsdato: 04.12.2024

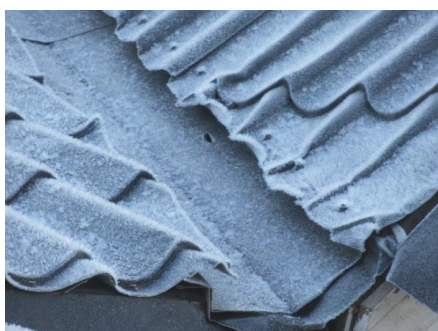
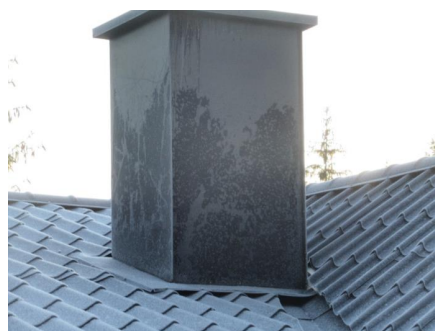
Vurdering av avvik:

- Det er påvist skader eller avvik på selve taktekingen.
- Mer enn halvparten av forventet brukstid er passert på taktekingen.
- Mer enn halvparten av forventet brukstid er passert på undertak.
- Det er avvik:

Det er observert noen skader på takteking, ingen lufting av konstruksjonen og skader som skyldes ising. Stedvis lav takvinkel som ikke er egnet for denne type teking.

Det må påregnes utbedring av takteking og der det er lav vinkel anbefales det å endre type teking.

Kostnadsestimat: 100 000 - 300 000

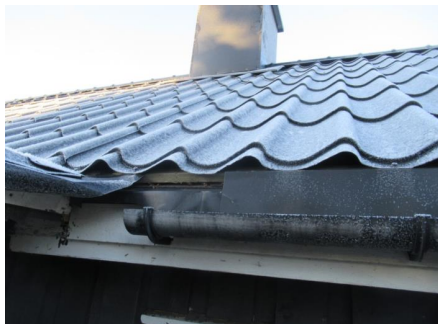
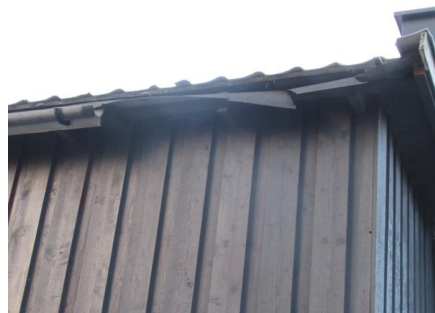
Nedløp og beslag

Takrenner, nedløp og beslag antatt fra samme tid som det ble lagt ny takteking rundt år 2001. Det mangler delvis takrenner.

- Det er ikke tilfredsstillende bortledning av vann fra taknedløp ved grunnmur.
- Det er påvist avvik i beslagløsninger.
- Det mangler snøfangere på hele eller deler av taket, men det var ikke krav om dette på byggemeldingstidspunktet.
- Det mangler snøfangere på hele eller deler av taket, noe som var krav på byggemeldingstidspunktet.
- Det mangler tilfredsstillende adkomst til pipe for feier.
- Mer enn halvparten av forventet brukstid er passert på renner/nedløp/beslag.
- Det er avvik:

Det er observert mangler, skader og forfall takrenner, nedløp og beslag. Det er ikke montert stige til piper eller snøfangere. Grandrenner har skader.

- Det bør lages system for bortledning av vann fra taknedløp ved grunnmur.
- Stigetrinn og plattform for feier må monteres.
- Overvåk tilstanden jevnlig. For å få tilstandsgrad 0 eller 1 må beslag/renner/nedløp skiftes ut, men tidspunktet for når dette er nødvendig er vanskelig å si noe om.
- Det må monteres snøfangere for å oppfylle byggeårets krav.
- Påviste skader må utbedres.
- Tiltak:

Takrenner, nedløp, beslag og treverk i forbindelse med dette utbedres/monteres der det er behov. Takstiger til feier monteres. Det monteres snøfangere da det er fare for at takras kan skade andre. Kostnadsestimat må sees i sammenheng med endringer av takteking/konstruksjon.

Kostnadsestimat: 50 000 - 100 000

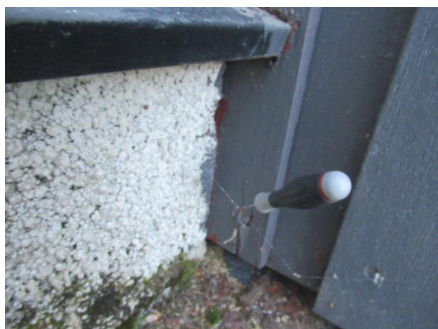
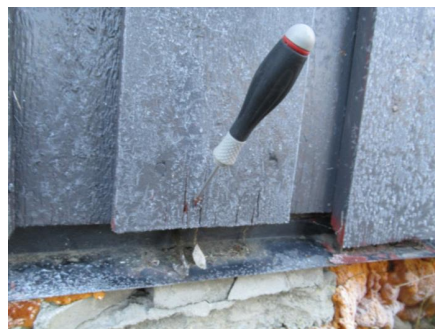
TG 2 Veggkonstruksjon

Boligen er oppført i bindingsverk som antas å være isolert med noe flis og mineralull. Yttervegger kledd med behandlet trepanel av variert alder. Det er lokalt skiftet noe kledning senere år.

- Det er ingen eller liten lufting i nedre kant av kledning mot grunnmur.
- Det er påvist spredte råteskader i bordkledningen.

Det er lokalt observert fukt- råteskader på kledning. Ingen synlig ventilering og feil utførelse i overgang byggetrinn.

- Råteskadet trekledning må skiftes ut.
- Lokal utbedring må utføres.
- Det bør foretas tiltak for å bedre lufting av kledningen.

Skifte kledning mes råteskader. Bygge om konstruksjon i overgang mellom byggetrinn der det er feil utførelse. Etablere ventilering av konstruksjonen.

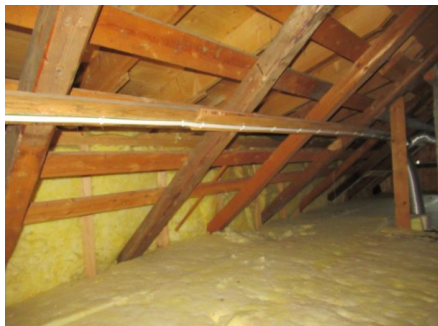
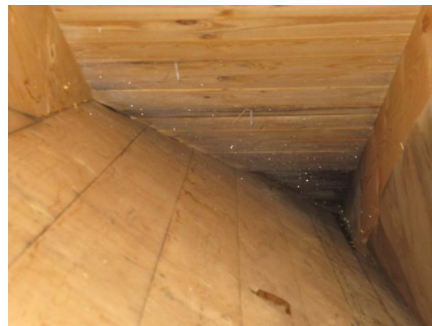
TG 3 Takkonstruksjon/Loft

- Det er begrenset/dårlig ventilering av takkonstruksjonen.
- Det er påvist avvik rundt gjennomføringer i takflaten.
- Det er påvist fuktskjolder/skader i takkonstruksjonen.
- Konstruksjonene har omfattende skjevheter.
- Yttertaket har nedbøyning.

Det er observert noen fuktskjolder fra eldre lekkasjer, men da delvis skjult konstruksjon så er ikke alle elementer vurdert. Is og fukt observert på undertak som skyldes manglende ventilering.

Is-fukt i undertak

Etablere bedre ventilering av konstruksjonen og da spesielt den del av konstruksjonen som er lukket som da gjelder over bad, soverom og ombygd del.

Kostnadsestimat: Over 300 000

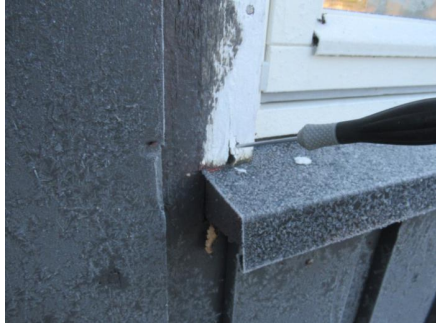
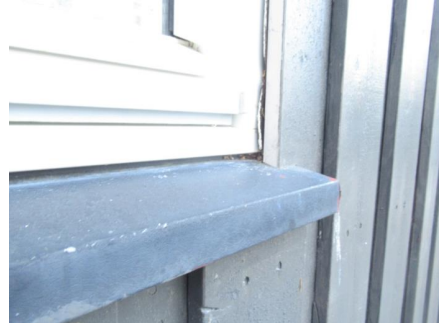
TC 2 Vinduer soverom

- Det er påvist avvik rundt innsettsdetaljer.
- Det er påvist tegn på innvendig kondensering av enkelte vindusglass.

Det er påvist råteskader og feil utførelse med omramming.

- Det bør gjøres tiltak for å lukke avviket.
- Det bør gjøres tiltak for å bedre ventilering av rommet.

Råteskadet treverk skiftes. Bedre ventilering

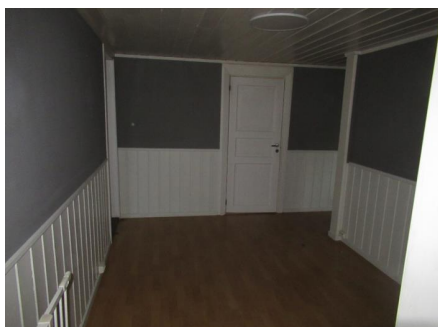
Vurdering av avvik:

- Målt høydeforskjell på over 30 mm gjennom hele rommet. Tilstandsgrad 3 gis med bakgrunn i standardens krav til godkjente måleavvik.

Det er registrert en del skjevheter i overflater hvor det i enkelte rom er målt over 30mm avvik.

Kostnad estimert kun for oppretting ved flytsparkling uten nye overflater.

Kostnadsestimat: 50 000 - 100 000

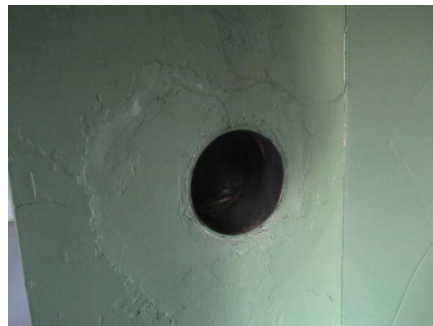
- Avstanden mellom ildstedet og brennbart materiale er for liten.
- Det er påvist brennbart materiale nærmere enn 300 mm fra sotluke/feieluke.
- Det er påvist sprekker og/eller riss i pipe.
- Ildfast plate mangler på gulvet under sotluke/feieluke på pipe.

Røykintak stue

- Det må foretas tiltak for å lukke avviket.
- Større avstand til brennbart materiale må lages.
- Andre tiltak:
- Pipe kan ikke brukes før den er utbedret forskriftsmessig.

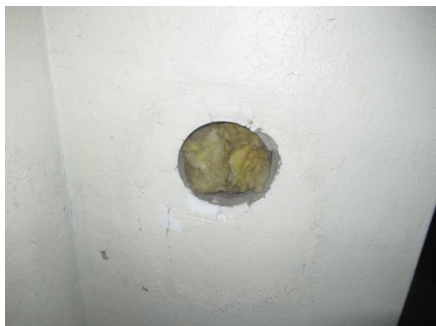
Røykintak kjøkken

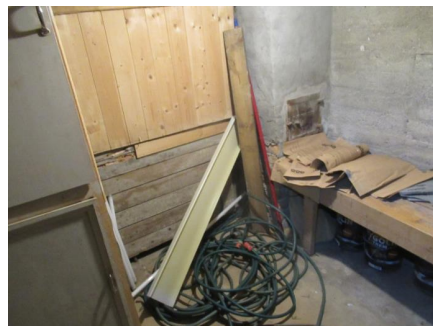
Sotluke kjeller

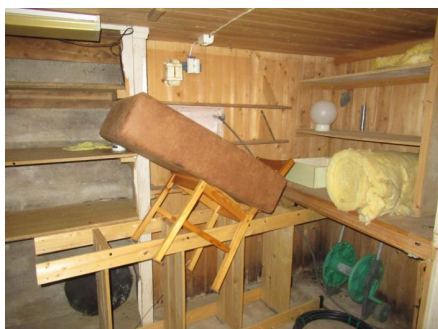
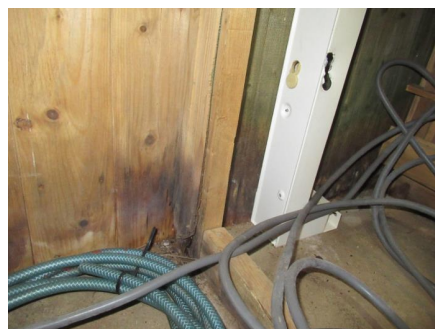
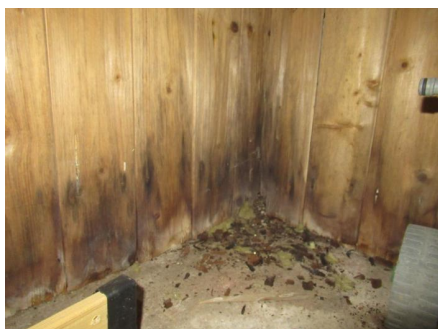
- Det er gjennom målinger påvist høyt fuktnivå i trevegger i underetg./kjeller, det er derfor ikke foretatt hulltaking
- Det er påvist indikasjoner på noe fuktgjennomtrenging i kjellergulv.
- Det er påvist indikasjoner på noe fuktgjennomtrenging inn i kjellermur.
- Det er påvist synlige fukt/råteskader i treverk i underetg./kjeller, hulltaking er derfor ikke nødvendig
- Det er avvik:

Det er påvist fukt- råte skader på treverk. Sprekker og skader på betongoverflater, saltutslag og generell slitasje.
Det var ved befaring kraftig lukt i kjeller og påvist avføring etter mus.

- Ytterligere undersøkelser må foretas for å få kartlagt tilstanden og omfanget på eventuelle skader.
- Tiltak:
- Det anbefales at alt treverk i kjeller fjernes og at kjelleren har mest mulig åpne murkonstruksjoner med god utlufting.

Betong med skader må påregnes piggetut og støpt nytt. Alt treverk fjernes si sin helhet. Kjeller rommene tettes for mus og andre dyr slik at dem ikke kommer inn.

Kostnadsestimat: 100 000 - 300 000

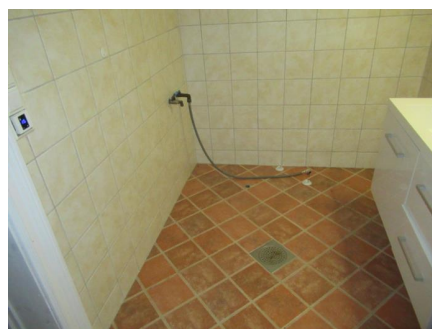
TC 2 Overflater vegger og himling

- Det er påvist at flisfuger har riss/sprekker.

- Slike riss/sprekker kan indikere bakenforliggende fuktskader, og konstruksjonen bør observeres jevnlig for å vurdere utvikling.

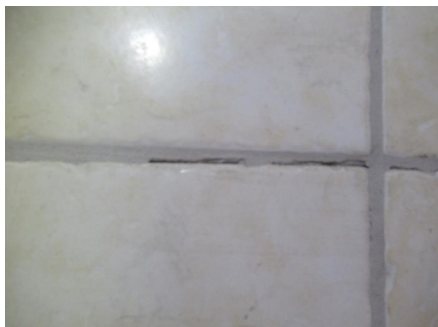
TG 2 Overflater Gulv

- Det er mulighet for at det kan forekomme vannlekkasje på våtrommet hvor vann ikke vil gå til sluk.
- Det er påvist at flisfuger har riss/sprekker.
- Det er påvist at høydeforskjell fra topp slukrist til gulv/synlig topp membran ved dørterskel er mindre enn 25 mm.
- Det er påvist at noen fliser har bom (hulrom under).
- Det er påvist avvik i fallforhold til sluk i forhold til krav i forskrift på byggetidspunktet.
- Det er avvik:

Det er avvik på fuger ved at dem har sprukket mellom vegg og gulv noe som indikerer bevegelse i grunn ved at bygningsdel/gulv synker. Feil fallforhold og manglende oppkant ved terskel.

- Gjennomføre ytterligere undersøkelser og foreta utbedring av skade.

Det må påregnes renovering av badet.

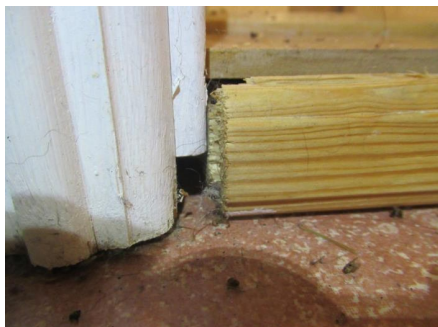
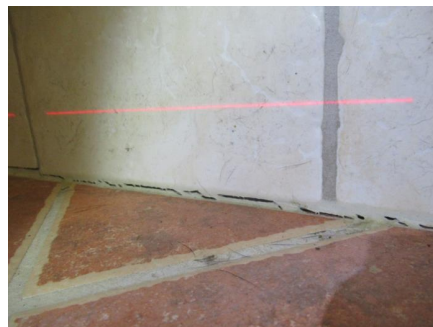
TG 3 Sluk, membran og tettesjikt

- Det er påvist mangelfull/feil utførelse rundt rørgjennomføringer e.l. som gir fare for fukt i konstruksjonen i våtsone.
- Det er påvist tegn på utettheter på våtrommet.
- Mer enn halvparten av forventet brukstid er passert på membranløsningen.
- Sluk har begrenset mulighet for inspeksjon og rengjøring.
- Det er avvik:

Det er ingen tegn til membran, sprekk mellom vegg-gulv og manglende membran ved dør som vil kunne medføre at vann trenger inn i konstruksjoner.

Det må legges til grunn nytt bad.

Kostnadsestimat: 100 000 - 300 000

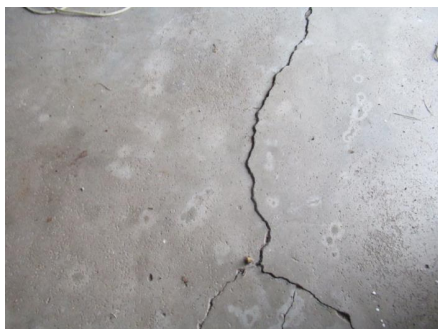
Noe skjevheter og skader indikerer at det er påregnelig med noe bevegelse i grunn.

Skader på kjellergulv indikerer bevegelse.

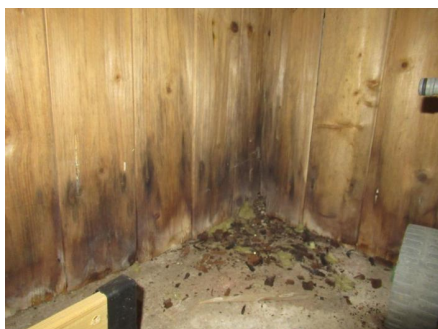
- Det mangler, eller på grunn av alder er det sannsynlig at det mangler, utvendig fuktsikring av grunnmuren ved kjeller/underetasje.
- Mer enn halvparten av forventet levetid på drenering er overskredet.
- Det er ut ifra observasjoner konstatert at drenering/tettesjikt har funksjonssvikt/svært begrenset effekt.

Det er påvist fuktskader, saltutslag og rust på bereder i kjeller samt lukt slik at det er påregnelig med sviktende drenering/fuktsikring.

Fuktskader i kjeller etter vann inn.

Det må påregnes drenering og fuktsikring

Kostnadsestimat: 100 000 - 300 000

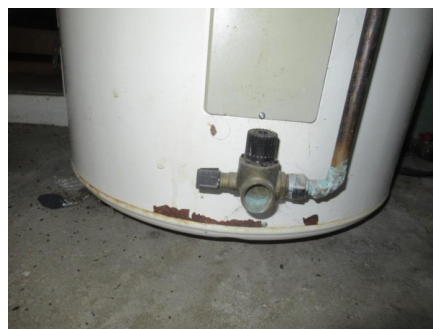
Rust på bereder indikerer tidvis vann i kjeller.

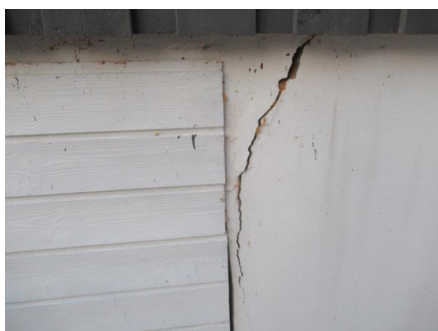
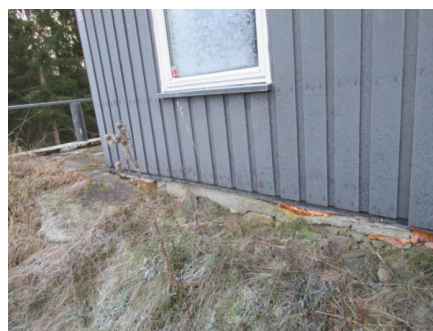
Grunnmur og fundamenter

- Det er registrert skråriss som er symptom på setninger.
- Det er registrert utsigning av masser under grunnmuren.
- Grunnmuren har sprekkdannelser.

Det er påvist skader, sprekker og feil ved grunnmuren.

- Påviste skader må utbedres.
- Lokal utbedring må utføres.

Kostnadsestimat: 100 000 - 300 000

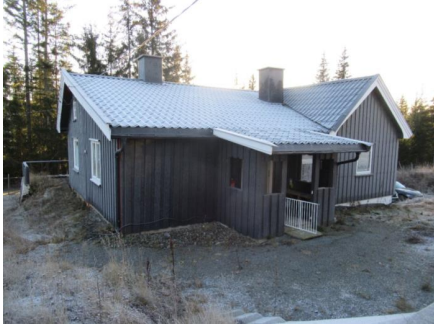
Terrenghforhold

Eiendommen ligger i skrånede terreng og dette heller stedvis inn mot konstruksjoner.

- Det bør foretas terrengjusteringer.

Kostnadsestimat: 10 000 - 50 000

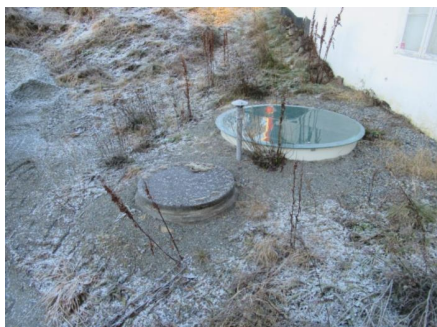
TG 2 Utvendige vann- og avløpsledninger

Privat vann fra borrehull med ukjent alder, kapasitet og tilstand.
Privat avløpsanlegg fra 2021/2022 iht eldre salgsoppgave er dette et biovaq anlegg.
Ukjent funksjon.

- Det foreligger ingen dokumentasjon på vannkvaliteten på brønnvannet.
- Mer enn halvparten av forventet brukstid er passert på utvendige avløpsledninger.
- Mer enn halvparten av forventet brukstid er passert på utvendige vannledninger.
- Det er avvik:
