## Salgsoppgave

### Enebolig på Ånneland

Gnr. 88, bnr. 4 i Gulen kommune, adresse Byrknesvegen 1419

Befaringsdato: 06.09.2024

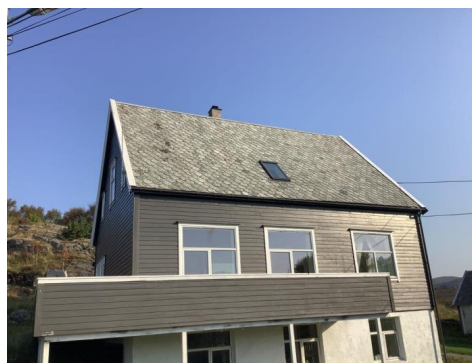
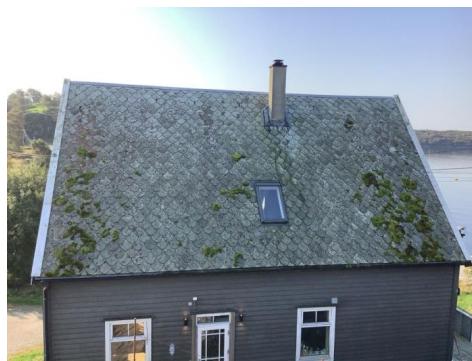
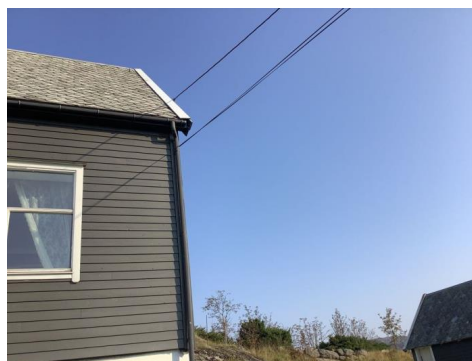
Tiltakande mosegroing i taktekinga. Dekkborda er for korte til å dekke vindskierendane. Det manglar ei skiferremse langs gesimsen i fasade mot sør. Taktekinga er lagt på undertak av sulagde bord utan membran/papptekking, taktekinga har difor ikkje ytre tetting ut over skiferhellene. Dersom ei helle losnar kan lekkasje lett oppstå.

Fjerne mosegroing og monterer metallbeslag på vindskierendane. Montere ny skiferremse der denne manglar mot sør.

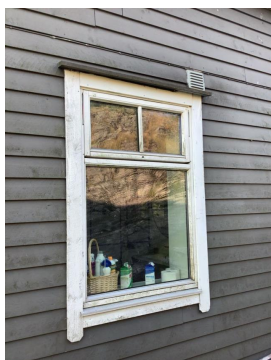
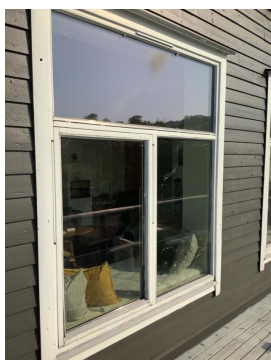
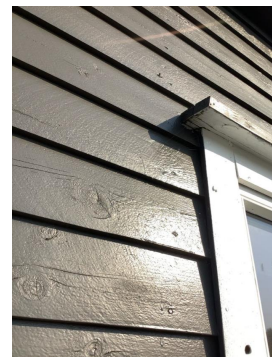
- Det er påvist avvik rundt innsetningsdetaljer.
- Det er påvist noen glassruter som er punktert eller sprukne.
- Det er påvist vinduer med fukt/råteskader.
- Karmene i vinduer er slitte og det er sprekker i trevirket.
- Vannbrett er ikke fagmessig utført.

Vassbretta er festa utvendig på kledningen, løysinga samsvarar ikkje med anbefalt utføring i byggedetaljar frå Sintef Byggforsk. Under vindauga i underetasjen er det ikkje montert solebenbeslag, grunnmuren i smyget under vindauga får difor auka fuktpåverknad der desse ikkje ligg under altanen. Vindauga er generelt prega av manglande vedlikehald, og fleire vindauga har tiltakande roteskader i glaslistene. Fleire av glasrutene har losna frå pakningen på grunn av roteskade i glaslistene og den ytre tettinga er difor svekka. Rundt fleire av glasa er det nytta tape innvendig for å tette for trekk. Generelt behov for overflatebehandling. Nokre vindauga med knust glas. Vindauga i loftsetasjen har ikkje opningsfelt som kan nyttast som rømningsveg.

Ut frå registrerte avvik vert det tilrådd utskifting av fleire av vindauga med ny ytre tetting og beslag. Vindauga i loftsetasjen har ikkje opningsfelt som stettar føreskriftene sine krav til rømningsveg frå etasjen. I samband med utskifting av vindauga i loftsetasjen må vindauga stette dagens føreskrifter sine krav til rømningsveg frå etasjen.

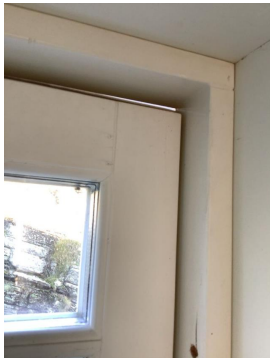
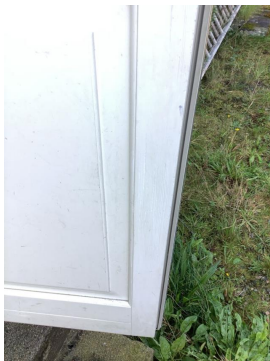
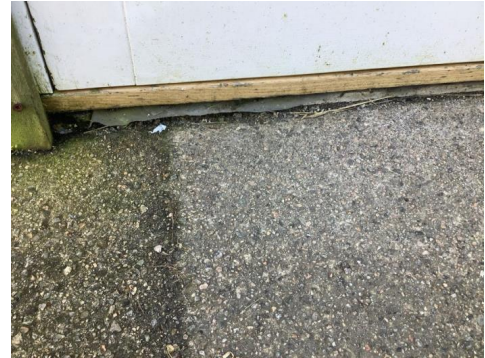
- Det er påvist avvik rundt innsetningsdetaljer.
- Det er påvist dører som er vanskelig å åpne eller lukke.
- Det er påvist utetthet/åpning mellom dørblad og dørkarm. Dvs. at kald trekk kan oppstå.
- Karmene i dører er værslitte utvendig og det er sprekker i trevirket.

Justering av ytterdøra med ny ytre tetting og nye beslag både over og under døra må påreknast.

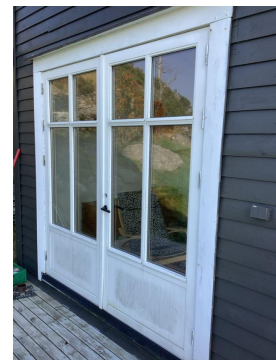
- Det er påvist avvik rundt innsetningsdetaljer.
- Det er påvist dører som er vanskelig å åpne eller lukke.
- Det er påvist utetthet/åpning mellom dørblad og dørkarm. Dvs. at kald trekk kan oppstå.

Justering av altandøra med ny ytre tetting og nye beslag både over og under døra må påreknast. Montere sluttstykke.

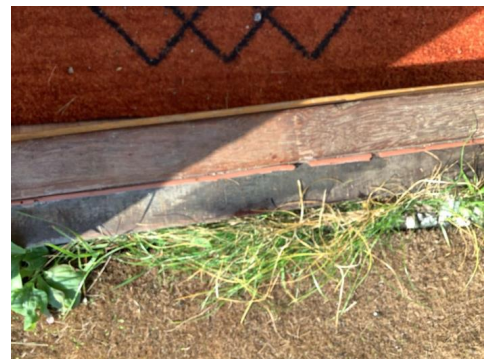
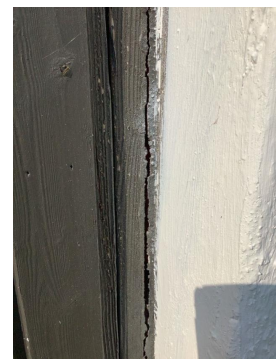
Oppsprekt fugemasse på hengslesida, skade på pakningen og dørblad som tar i karmen. Ytterdøra i underetasjen er truleg boddør som berre er berekna til rom med liten oppvarming.

Ytterdøra må justert og ny ytre tetting påreknast. Ut frå registrerte avvik vert det tilrådd ny ytterdør i underetasjen.

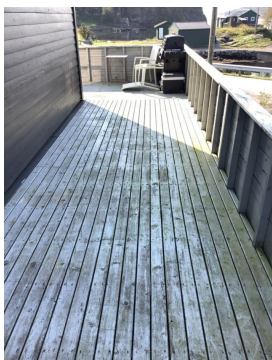
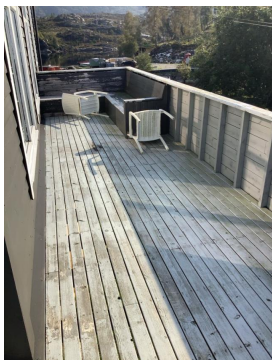
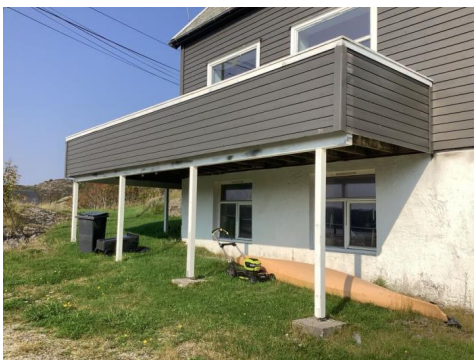
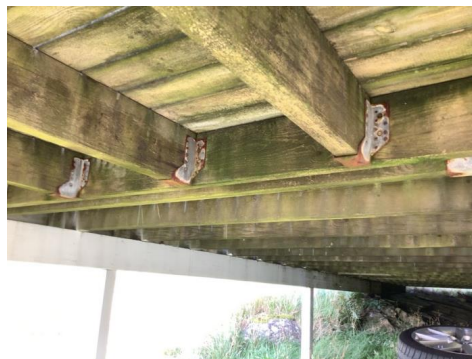
Værslitt topp plank på rekkverket. Flekkvise parti med roteskada terrassebord. Generelt sterkt rustskada bjelkesko/beslag. Noko mangelfull innfesting av søylene til søyleskoa og det manglar låsebord/beslag i overgangen mellom dragar og søyle. Plassbygde benkar gjer at rekkverket vert for lavt.

Ut frå registreerte avvik vert det tilrådd utskifting av rustskada bjelkesko/beslag, montering av låsebord og bedre innfesting av søylene og skifte topp planken på rekkverket. Ut frå slitasjen og alderen på terrasseborda må utskifting av heile terrassedekket vurderast. Plassbygde benkar må fjernast for at krav til rekkverkshøgde på 0,9 m vert stetta.

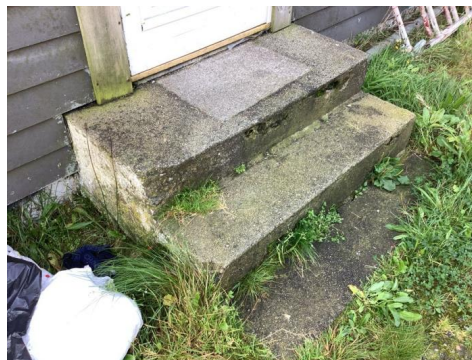
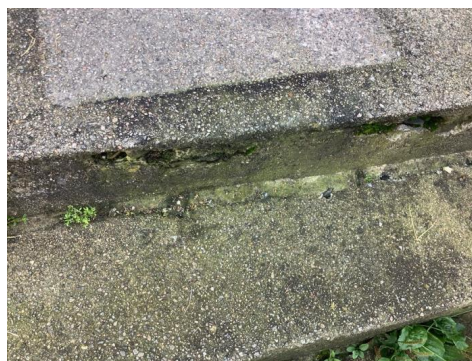
Betongtrappa har betongskader og forvitra betong i overflatene. Det er ikkje montert beslag i overgangen mellom trappa og ytterveggen.

Reingjering og utbedring av skadde betongflater og ny overflatebehandling/slemming vert tilrådd. Beslag i overgangen mellom yttervegg/dør vert tilrådd.

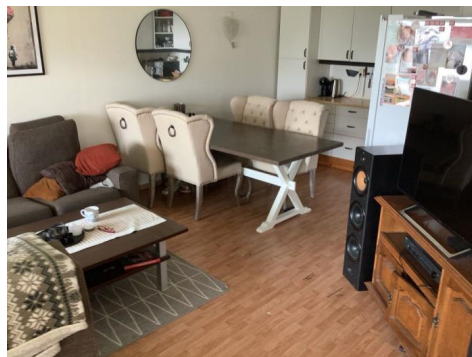
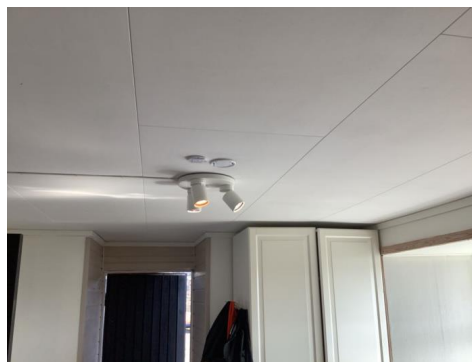
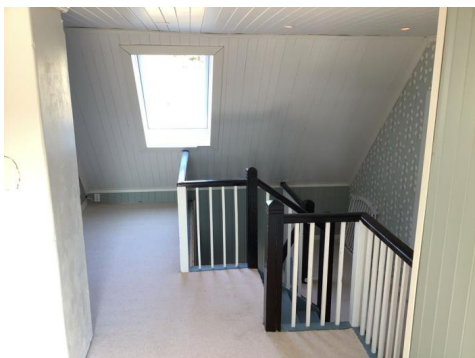
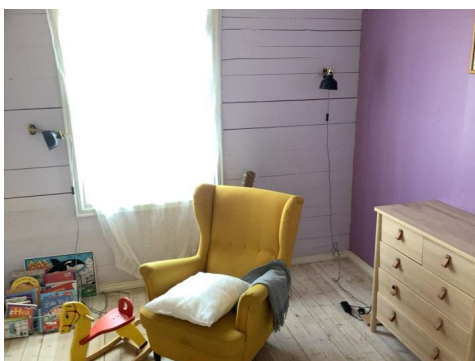
- Overflater har en del slitasjegrad utover det en kan forvente.
- Det er avvik:

Tiltak med ferdigstilling av påbegynt arbeid og utskifting av noko listverk må påreknast. Tiltak med utbedring av overflater som har stor bruksslitasje eller store avvik må vurderast.

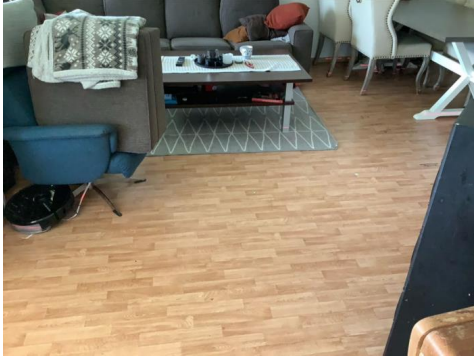
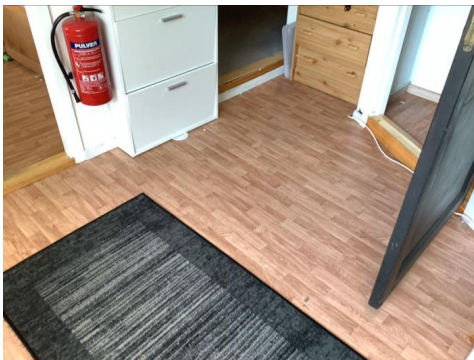
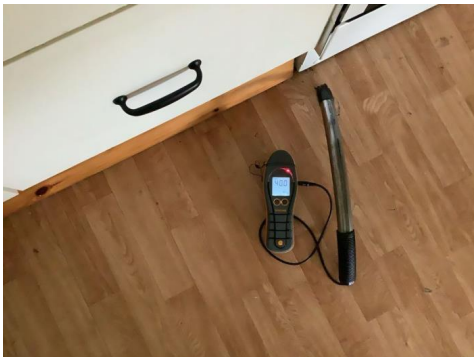
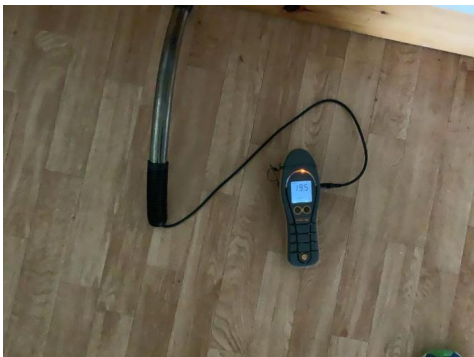
- Det er påvist fuktskader i etasjeskiller

- Målt høydeforskjell på over 20 mm innenfor en lengde på 2 meter. Tilstandsgrad 3 gis med bakgrunn i standardens krav til godkjente måleavvik.
- Målt høydeforskjell på over 30 mm gjennom hele rommet. Tilstandsgrad 3 gis med bakgrunn i standardens krav til godkjente måleavvik.
- Det er registrert symptom på aktivitet fra skadedyr

Mott er registrert i golvborda i det eine soverommet. I loftstova vart det registrert retningsavvik på ca. 5cm over ein avstand på 2 meter. Store retningsavvik gjennom heile rommet også registrert i fleire av soveromma. Trebjelkelaget er generelt svakt dimensjonert etter dagens krav.

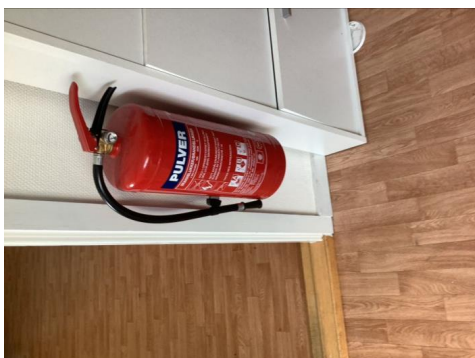
1. Er det mangler for brannslukningsutstyr i boligen iht. forskriftskrav på søknadstidspunktet, men minst Byggeforskrift 1985?  
**Ja Det manglar pulverapparat i 1. etasjen/loft.**
2. Er det skader på brannslukkingsutstyr eller er apparatet eldre enn 10 år?  
**Ja Brannslukningsapparatet i gangen har manometer som står på rødt.**
3. Er det mangler på røykvarslar i boligen iht. forskriftskrav på søknadstidspunktet, men minst Byggeforskrift 1985?  
**Ja Røykvarslar manglar i 1. etasjen og loftet.**
4. Er det skader på røykvarslere?  
**Ukjent Røykvarslar er ikkje funksjonsprøvd.**

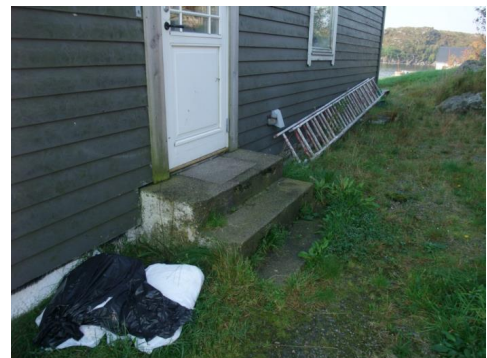
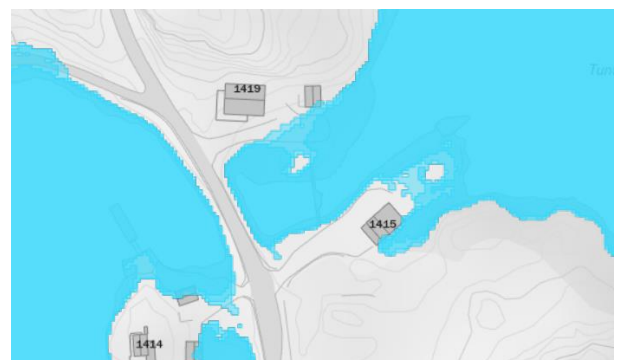
Mot nord er det tilsig av overflatevatn frå fjellknausen og terrenget har lite fall vekk frå bygningen. Nedre del av eigedommen ligg i flomsone med fare for oversvømmelse ved stor vasstand frå stormflo. Sjå elles vedlagt bilde henta frå NVE med berørt område. For ytterlegare opplysningar viser ein til nettsida: <https://kartkatalog.nve.no/#kart>

Det vert tilrådd ei generell oppgradering av arealet mot nord med terrengjusteringar som sikrar fall vekk frå bygningen. Ut frå simulert flomvasstand i kartutklipp vil det ikkje vere fare for skade på bustadhuset, eventuelle terrengjusteringar elles må vurderast.

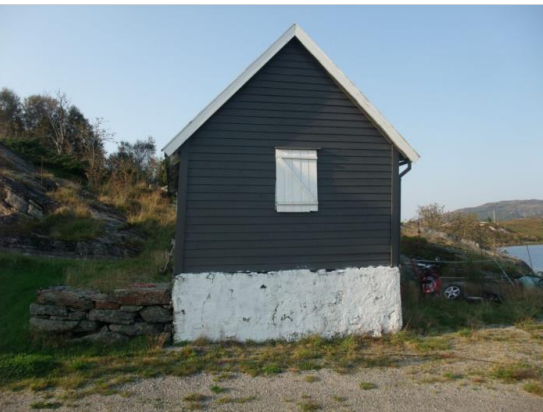
Lekkasje i taktekinga.

Bygningen har mangelfull skråavstiving av ytterveggane og konstruksjonen er difor vindskeiv.
