# Tilstandsrapport

Enebolig

Hammarnesveien 45, 9620 KVALSUND

Befaringsdato: 09.10.2024

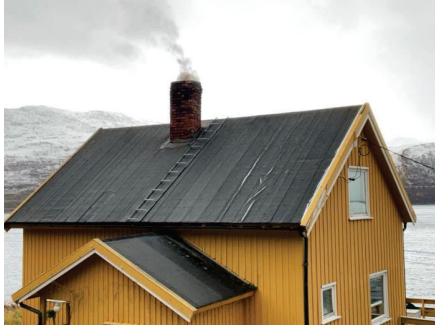
Ved befaring avdekkes det skade samt svekkelser langs randsone på yttertak. På bakgrunn av alder bør det påberegnes at taktekking har redusert gjenværende funksjonstid. Dette gjelder særlig rundt gjennomføringer som pipe, luftelyrer og langs randsone. I tillegg ufagmessig utførelse av overgang mellom taktekking tilbygg inngangsparti og yttervegg hovedbygg.

Høyere slitasjepreg og skade registrert.

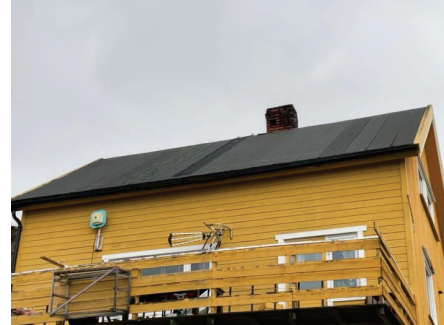
Høyere slitasjepreg og skade registrert.

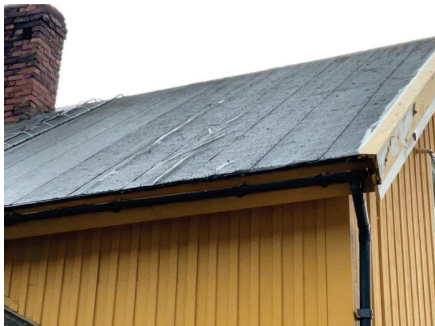
Pappspiker langs randsone har løsnet fra underliggende innfesting.

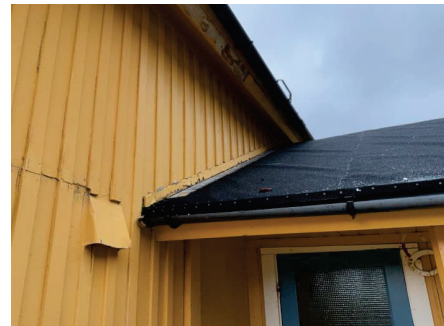
Ufagmessig overgang.

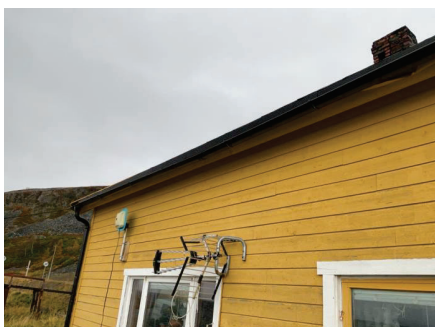
- Det er ikke tilfredsstillende bortledning av vann fra taknedløp ved grunnmur.
- Det er påvist avvik i beslagløsninger.
- Det mangler snøfangere på hele eller deler av taket, men det var ikke krav om dette på byggemeldingstidspunktet.
- Mer enn halvparten av forventet brukstid er passert på renner/nedløp/beslag.

Sørfasade heng på takrenne.

- Det må foretas tiltak for å lukke avviket.
- Påviste skader må utbedres.
- Overvåk tilstanden jevnlig. For å få tilstandsgrad 0 eller 1 må beslag/renner/nedløp skiftes ut, men tidspunktet for når dette er nødvendig er vanskelig å si noe om.

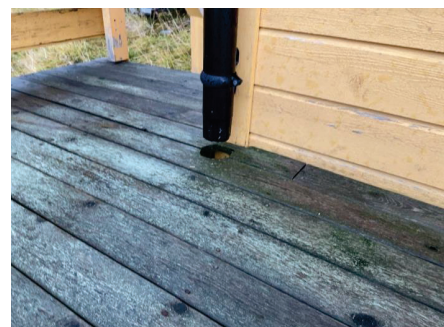
Manglende utkast på taknedløp.

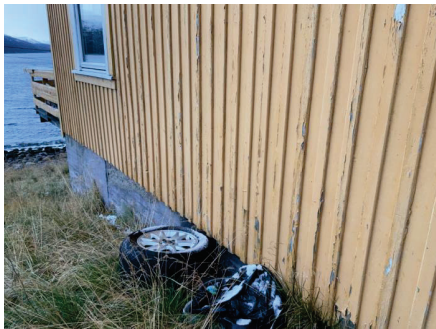
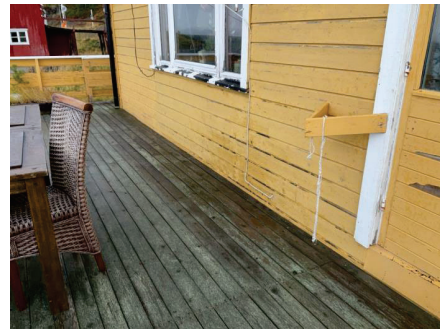
Det registreres stengte luftespalter i underkant av kledningen. Dette gir erfaringsmessig opphav til fuktskader på treverk. I tillegg fasade med malings- og panelslitasje samt større skade i fasade. Elde konstruksjon med datidens vindsperre som erfaringsvis medføre til vindtrekk- og kuldebro inn i konstruksjon.

Markant panelslitasje.

- Det bør foretas tiltak for å bedre lufting av kledningen.
- De påviste skader må utbedres.

Ytterligere undersøkelse kan foretas med termografi for nærmere indikasjon på tilstand. Utskifting av utvendig kledning overflatebending for beskyttelse av trevirke.

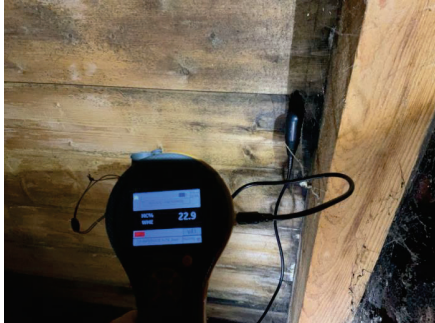
Manglende ventil/luftespalter langs raft og redusert gjennomgående lufting i henhold til Sintef Byggedetaljblad 525.107. I tillegg er isolasjon langs skråhimling montert opp mot taktro ute luftespalte. Elde bolig som er oppført uten dampsperre, og som vil medføre til varmetap samt luftlekkasje ut mot tilstøtende konstruksjon- og yttertak. Konstruksjonsutforming gir økt fare for skader. Tilstandsgrad satt på bakgrunn av at det avdekkes fuktskjolder i yttertak samt høye fuktverdier måles i taktro ved pipe. I tillegg er det i mindre avgrensede områder avdekket fukt- og soppskader i taktro. Økt fuktkvotepålegg målt i taktro må sees i sammenheng med elde papptekking som står for utskifting.

Misfarging og økt fuktkvotepåles i taktro.

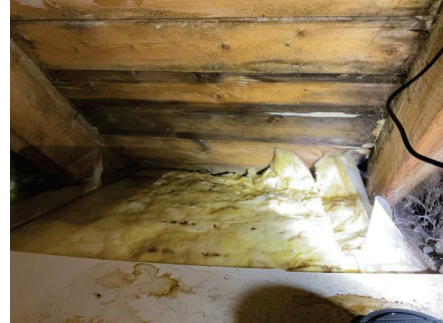
Misfarging og svertesopp i taktro ned mot takfot.

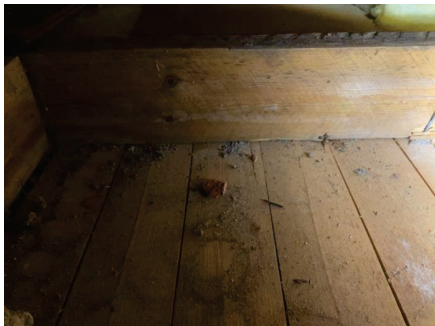
Ingen dampspærre mellom innredet areal og kaldloft.

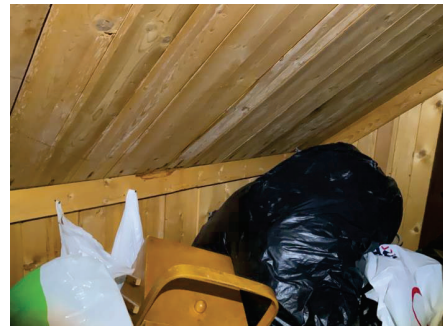
I raftekott avdekkes det fuktsjolder i innvendig tak.

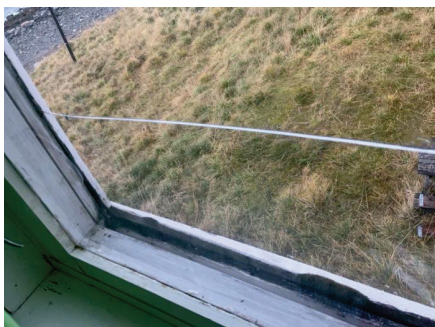
Utsatt vedlikehold og høyere aldersbestemt slitasje. Det registreres fuktmerker/svertesopper i underkarmen/nedre hjørner. Isolerglassfunksjon har etter fleste betraktninger ca 15-20 år gjennomsnittlig funksjonstid. Eksisterende vinduer har oppnådd denne funksjonstid.

Vindu på loft med råte- og glasskade.

På bakgrunn av alder må det i tiden framover kunne forventes punkteringer. Det betyr ikke at vinduer umiddelbart må skiftes. Vinduene vil fortsatt kunne fungere som isolerglass, men at tiltakende dugging mellom glassene vil kunne oppstå. I hovedsak trenger vinduer omfattende renovering.

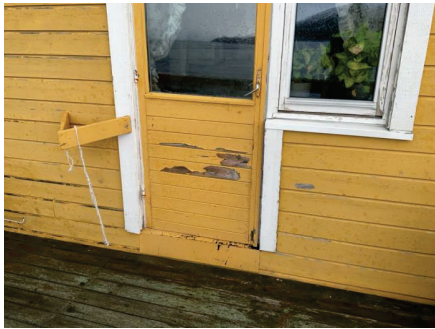
- Det er påvist dører som er vanskelig å åpne eller lukke.
- Det er påvist utetthet/åpning mellom dørblad og dørkarm. Dvs. at kald trekk kan oppstå.
- Dører har råteskader.

Verandadør med markant slitasje og funksjonssvikt.

Ytterdører står for utskifting.

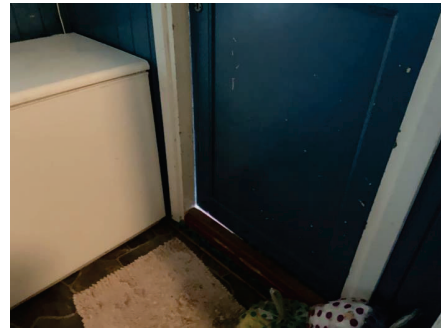
Ytterdør inngangsparti elde montasje med markant lysåpning mellom karm og dørblad.

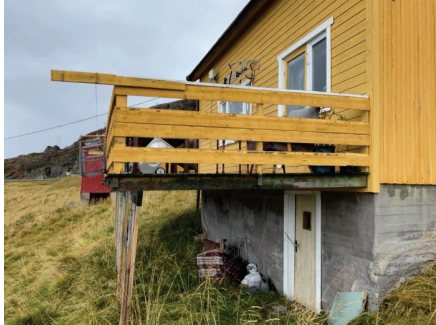
Veranda mot sørfasade med stor åpning i rekkverk samt veranda framstår med høyt slitasjepreg. Det må påregnes grunn fundamentering uten telesikring av fundamenter. Tilstandsgrad satt på bakgrunn av svikt i fundamentering og søyler med loddavvik.

For stor åpning i rekkverk.

- Åpninger i rekkverk må endres for å tilfredsstille krav på byggemeldingstidspunktet.
- Påviste skader må utbedres.

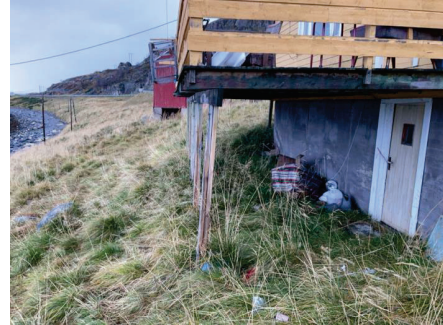
Søylor med loddavvik.

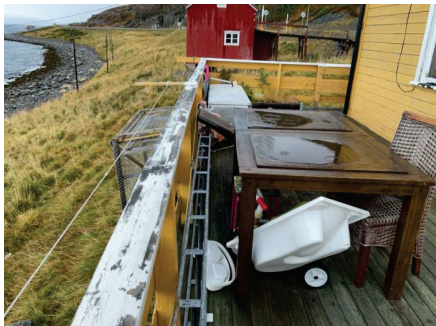
Veranda med markant slitasje.

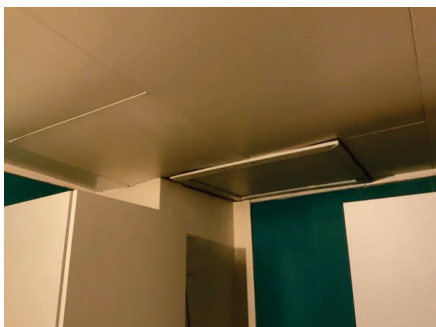
Innvendige overflater høy grad av umodernitet samt eldre kvalitet. Høy brukslitasje med fremtredende skader registrert.

Soverom loft skade i himling.

På bakgrunn av større grad av umodernitet samt skade må det påberegnes kostnader for oppgradering av innvendige overflater.

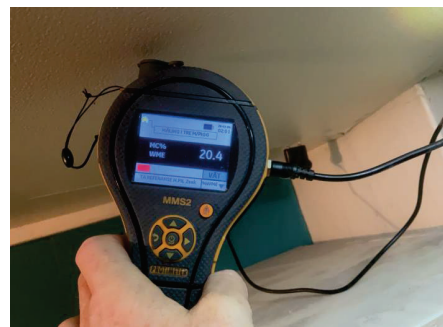
Økt fuktkvotie måles i himling/-innvendig tak.

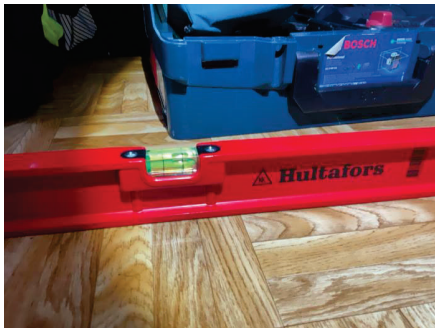
- Det er påvist fuktskader i etasjeskiller
- Målt høydeforskjell på over 20 mm innenfor en lengde på 2 meter. Tilstandsgrad 3 gis med bakgrunn i standardens krav til godkjente måleavvik.
- Målt høydeforskjell på over 30 mm gjennom hele rommet. Tilstandsgrad 3 gis med bakgrunn i standardens krav til godkjente måleavvik.

Innvendig gulv med markant horisontalavvik.

Ytterligere undersøkelse anbefales og det må påregnes utvedring av skader i bjelkelag- og stubbgulvkonstruksjon.

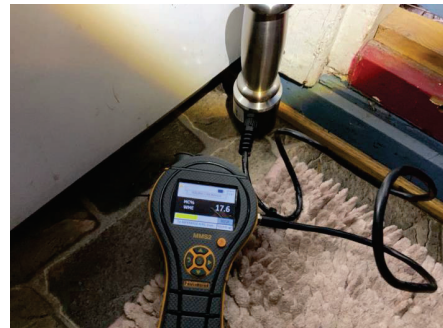
Tilbygg vf/-inngangsparti med lav nivåforskjell mellom stubbgulv og terrengnivå. I vf/-inngangsparti måles det økt fuktkvot i gulvkonstruksjon. På bakgrunn av det registrerte må det påregnes skjulte skader i stubbgulvkonstruksjon.

Fuktmålinger i vf/-inngangsparti.

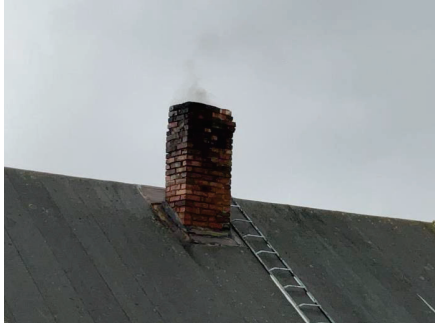
- Det er påvist sprekker og/eller riss i pipe.
- Mer enn halvparten av forventet brukstid er passert på pipe.

Pipe over yttertak registreres svekkelser/-skade.

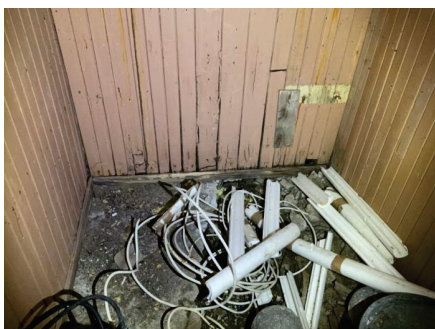
Fuktindikator viste markerte utslag på måleindikator på betonggolv. Høye fuktverdier måles i tilfarergolv samt råteskadet trevirke lang utforet konstruksjo mot grunnmur. I kjeller registreres kalkutfelling (såkalt saltutslag) økende intensitet mot golvnivå.

Utforet konstruksjon med råteskader.

- Det må foretas tiltak for å utbedre årsak til fukt-/råteskadene samt utbedre råteskadene
- Det anbefales at alt treverk i kjeller fjernes og at kjelleren har mest mulig åpne murkonstruksjoner med god utlufting.
- Det påviste fuktnivå gir grunn til å overvåke konstruksjonen jevnlig for å se utvikling over tid, og eventuelt foreta tiltak for å unngå fuktskader.

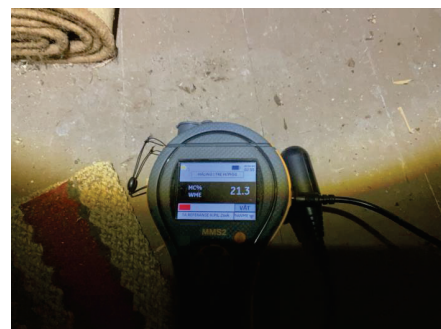
Høye fuktverdier måles i tilfarergolv.

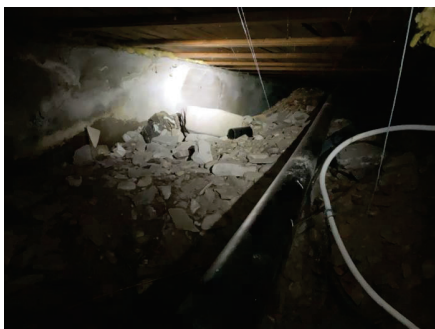
Det registreres at fuktsperre mangler på grunn. Kryp kjeller er ikke tilstrekkelig ventilert i henhold til Sintef's byggedetaljblad 521.203. På bakgrunn av registrering med manglende fuktsperre på grunn og ingen ventilering av kryp kjeller kobinert med alder må det påregnes skadeutvikling i svill og stubbgulvkonstruksjon.

Manglende dampspærre på grunn og ingen ventilering av kryp kjeller.

Økt ventilering med tilstrekkelig ventilert i henhold til Sintef Byggedetaljblad 521.203 må vurderes. Fuktsperre på grunn må etableres.

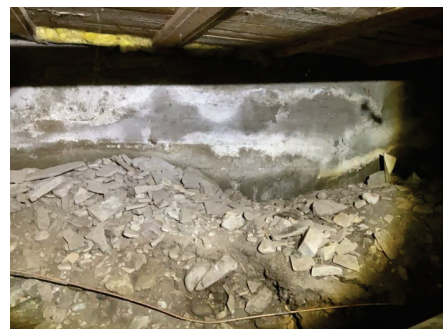
Kalkutfelling langs grunnmur.

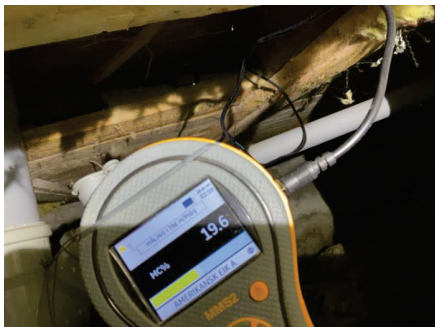
Økt fuktkvotient måles i stubbgulvkonstruksjon.

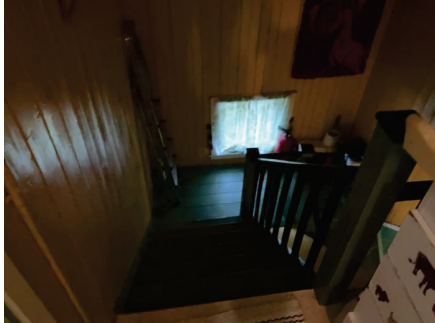
Innvendig trapp mangler håndløper lang vegg og for stor åpning i rekkverk.

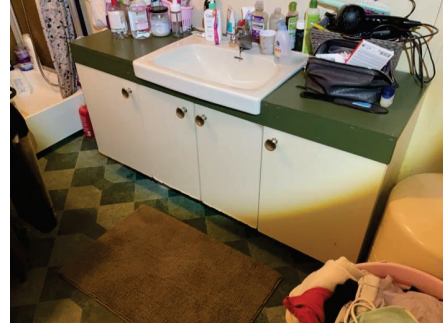
Tilstandsgrad satt etter standardens krav til våtrom oppført før 1997. Våtrom med enkel standard tilpasset etter datidens standarder og krav. Elde konstruksjon fra byggeår og med redusert gjenværende funksjonstid for sluker, sanitært fordelingsnett og fuktsikring av konstruksjon. Det registreres høyt slitasjepreg og utsatt vedlikehold av overflater og sanitærutstyr. Øvrig avdekkes det fuktskader i nedre del av platekledning.

Skader på innredning.

Eventuelt overflatevann på gulv og mot øvrige konstruksjoner kan medføre tilstøtende konstruksjoner. Det må påregnes at fuktsikring av våtrom må oppgraderes/-totalrenoveres etter dagen krav for å tåle normal bruk.

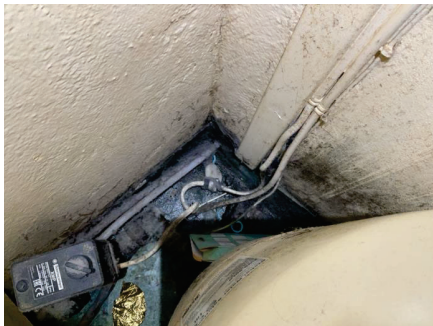
Svertesopp og fuktskader i platekledning.

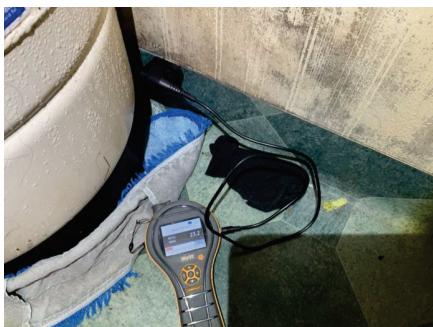
- Det er pga bygningsmessige hindringer ikke fysisk mulig å foreta hulltaking i vegg bak våtsone
- Ved andre fuktundersøkelser enn hulltaking, er det påvist indikasjoner på fuktskader.

Fuktmåling viser høye fuktverdier i platekledning.

- TGIU gitt ut ifra manglende mulighet for hulltaking.
- Det må foretas tiltak for å lukke avviket.

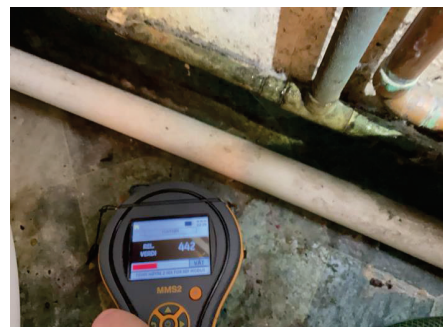
Markerte utslag på måleindikator mot undergulv.

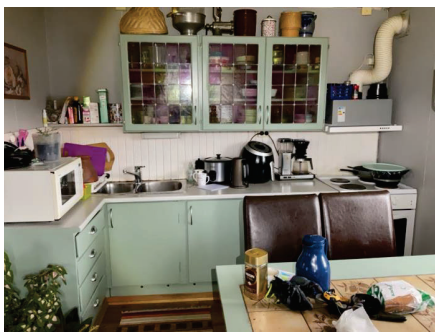
- Det er påvist skader på overflater/kjøkkeninnredning utover normal slitasjegrad.
- Det er påvist sprekker i overflater.

Elde innredning.

- Det må påregnes lokal utbedring/utskiftning.

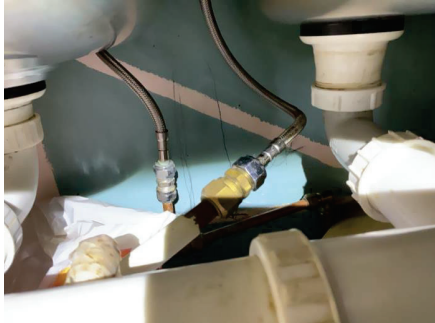
Vannrør elde montasje fra byggeår. Tilstandsgraden er satt på bakgrunn av alder og normal levetidsbetraktninger. Trykkførende vannrør i oppvaskbenk kjøkken, bad og i krypkjeller er ikke tilstrekkelig klamret. I krypkjeller vannrør ikke frostsikret. På bad kondensering lang vannrør og det drypper fra rørskjøt.

Trykkførende vannrør i oppvaskbenk kjøkken er ikke tilstrekkelig klamret.

- Utette rørkoblinger må skiftes/utbedres.
- Anlegget må sjekkes av fagperson, som må utføre eventuelle tiltak på anlegget.
- Det er ikke behov for utbedringstiltak siden anlegget fungerer i dag, men ut ifra alder kan skader plutselig oppstå på eldre anlegg.

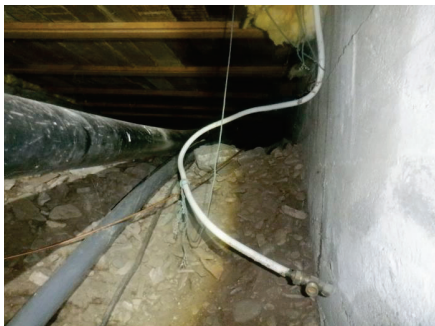
Trykkførende vannrør er ikke frostsikret og svak klamting av rør.

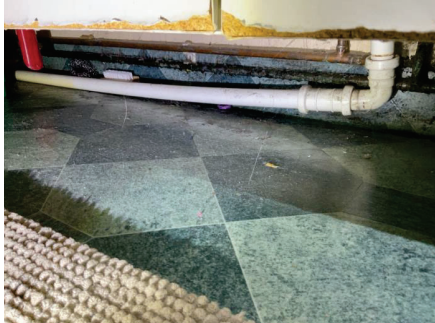
Avløpsrør elde montasje og med redusert gjennværende funksjonstid. Tilstandsgrad satt på bakgrunn av skade/-sprekk i avløpsrør i kjeller. I tillegg manglende klamring av avløpsrør på bad og i krypkjeller.

Bad avløpsrør er ikke klamret.

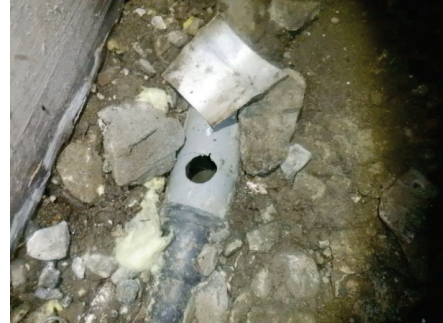
Skade sprekk i avløpsrør i kjeller.

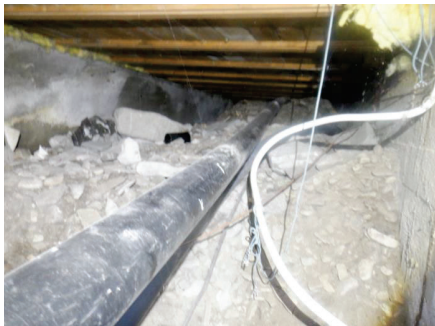
Svak klamring/-oppheg av avløpsrør i krypkjeller.

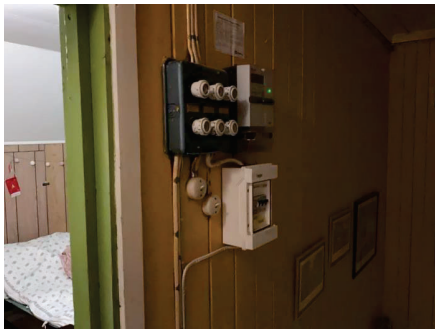
Elde anlegg med krus/skruebunner og åpent fordelingsnett.

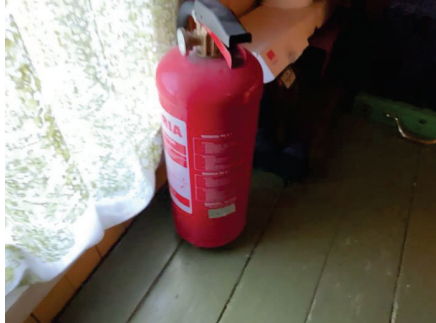
Brannslukkingsutstyr er eldre enn 10 år.

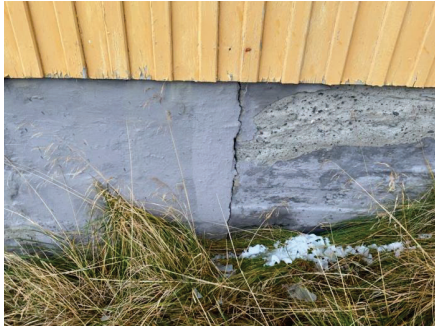
Boligens drencsystem er i fra oppføringsåret til boligen og alder på drenering utgjør ca. 74 år. Tilstandsgrad satt på grunn av alder og det kan derfor forventes ut fra alder at drenering er svekket. Fuktindikator viset markerte utslag mot betonggolv i kjeller samt kalkutfelling mot innside av grunnmur. Registreringer indikerer svekket drencsystem og redusert gjennværende funksjonstid.

Østfasade vertikalt brudd.

Lokale brudd må utbedres samt det må påregnes utbedring av fundamenter til tilbygg inngangsparti.

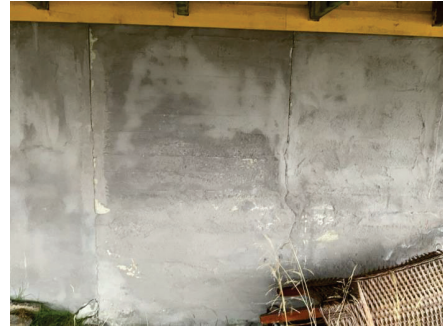
Sørfasade vertikalt brudd.

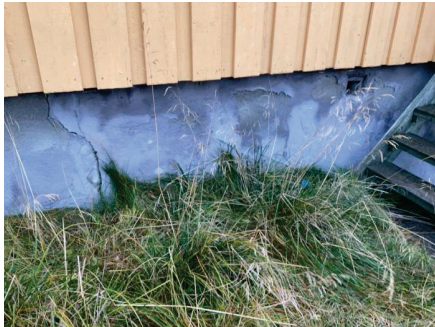
Vestfasade vertikalt brudd.

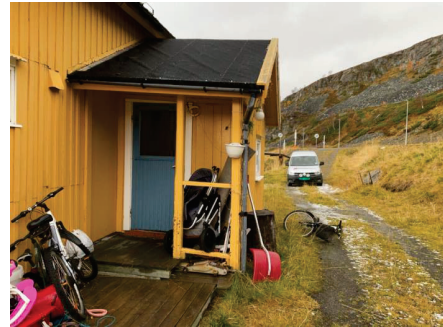
Svikt i fundamentering tilbygg.

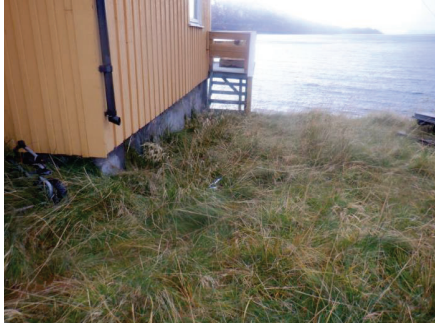
Terrengarrondering med fall inn mot grunnmur.

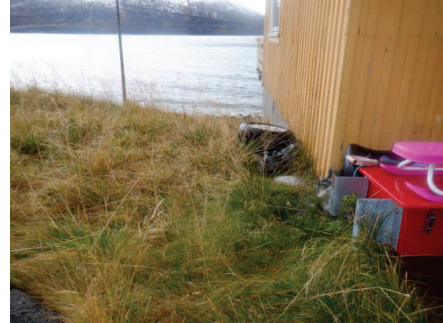
Terrengarrondering med fall inn mot grunnmur.
