Slettaunåsen 13

Tilstandsrapport

Befaringsdato: 03.12.2024

ENE BOLIG

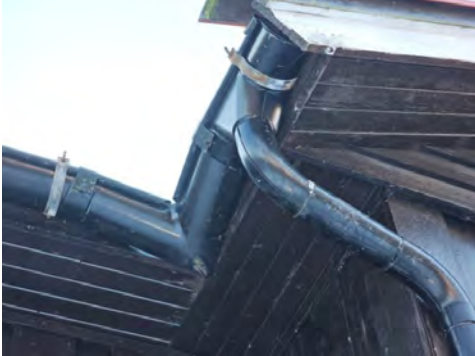
Det er noen skader i takrenner.
Det virker som kasseledning er løs på siden mot nord-vest.

Skade i vinkel i takrenne

Skadde takrenner og takrenner med lekkasje bør skiftes.
Det er ikke krav om snøfangere, men det er anbefalt med snøfangere for bedre personsikkerhet.

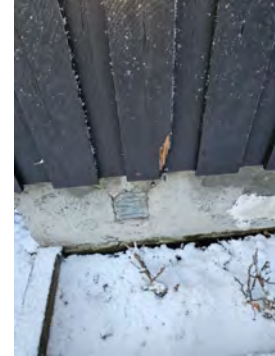
Noe mindre råteskader på kledning

- Det er ingen eller liten lufting i nedre kant av kledning mot grunnmur.
- Det er påvist spredte råteskader i bordkledningen.

- Råteskadet trekledning må skiftes ut.
- Det bør foretas tiltak for å bedre lufting av kledningen.

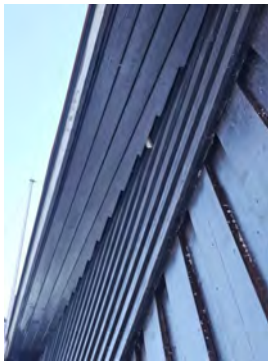
Tak kasse virker å være løs mot nord-vest

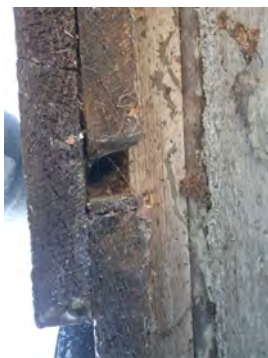
Meget begrenset lufting bak kledning

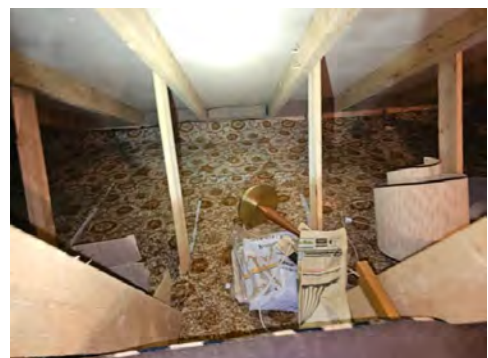
- Det er begrenset/dårlig ventilering av takkonstruksjonen.
- Det er påvist fuktskjolder/skader i takkonstruksjonen.

Ingen lufting ved raft

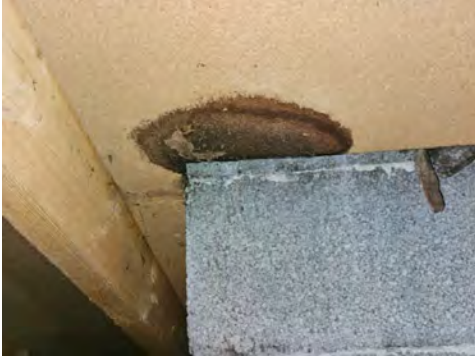
Det er registrert brennbar/isopor mot undertaket
Det er fuktmerke etter tidligere fuktskade ved pipe.

Merke etter tidligere fukt ved pipe

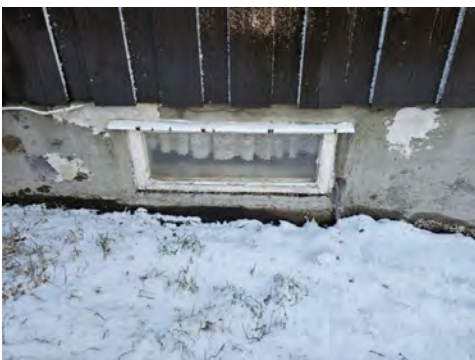
- Det er påvist avvik rundt innsetningsdetaljer.
- Det er påvist tegn på innvendig kondensering av enkelte vindusglass.
- Karmene i vinduer er slitte og det er sprekker i trevirket.

Kjellervindu uten beslag under

- Det må påregnes noe vedlikehold og at enkelte vinduer må skiftes ut.

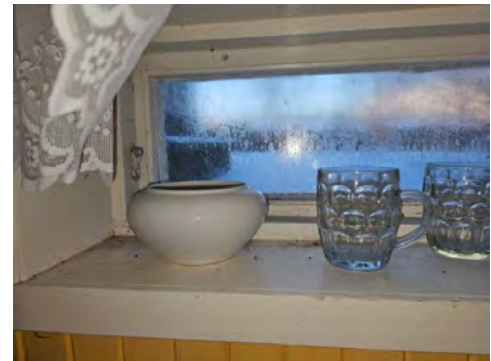
Dugg/fukt på vindu

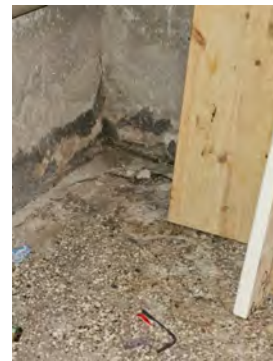
- Det er påvist indikasjoner på noe fuktgjennomtrenging inn i kjellermur.
- Det er konstatert høyt fuktnivå og synlig skade i vegg.

Merker etter fukt

- Det påviste fuktnivå gir grunn til å overvåke konstruksjonen jevnlig for å se utvikling over tid, og eventuelt foreta tiltak for å unngå fuktskader.
- Konstruksjonene må sikres mot råte, sopp og skadedyr.

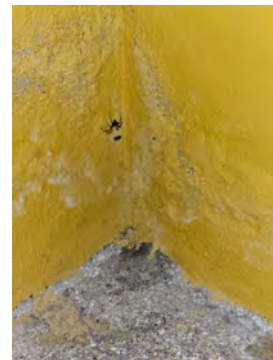
Merker etter fukt

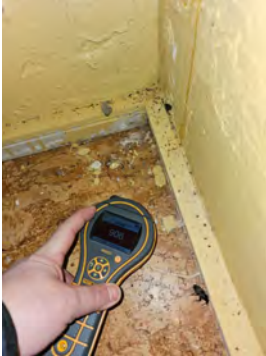
På murer er det skader etter fukt i konstruksjonen. På gulv i matbod var det ved måling indikasjon på fukt i gulv under gulvbelegg.

Ved fuktsøk på gulvbelegg i matbod ga dette utslag på fukt i konstruksjonen.

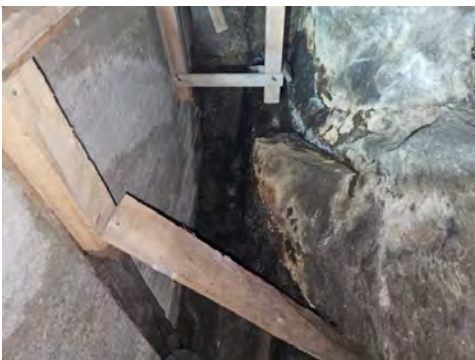
- Det er begrenset tilgang til hele krypkjelleren.
- Det er stedvis påvist fuktnivå som tilsier at konstruksjonen kan ha fuktskader.

I krypkjelleren er det påvist fuktighet/vann, dette gir økt fare for skader i konstruksjonen.

Fukt/vann i krypkjeller

- Ut ifra visuelle observasjoner fra de besiktigede områdene, gir det grunnlag for å forsøke å foreta grundigere undersøkelser i de mindre tilgjengelige områdene. Det kan ikke utelukkes skader i disse områdene.

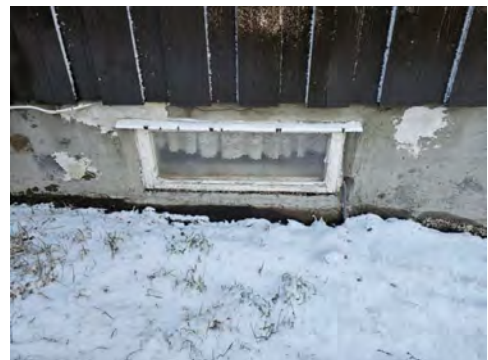
- Det er påvist sprekker i murte/pussede fasader.

Det er riss/sprekk i muren over ett vindu

Riss/sprekk over vindu

- Påviste skader må utbedres.

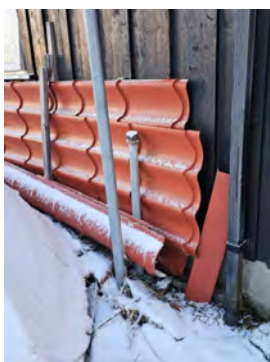
Etter forurensningsloven §7 har tankeier en plikt til å unngå forurensning og er ansvarlig for eventuelle lekkasjer fra tanken. Dermed er det også ditt ansvar å enten fjerne eller sikre tanken.

Fylling og lufting fra oljetank
