# Tilstandsrapport

Våningshus på gården

Sognefjellsvegen 2719, 2687 BØVERDALEN

# gnr. 117, bnr. 1

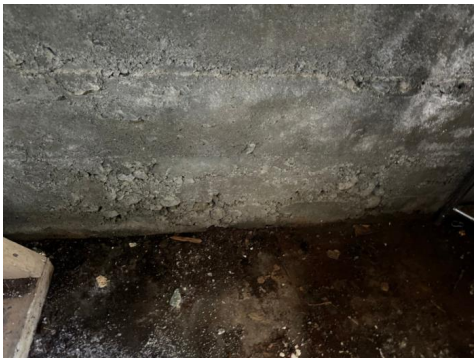
Fra kjellerrom

- Det er gjennom målinger påvist høyt fuktnivå i trevegger i underetg./kjeller, det er derfor ikke foretatt hulltaking
- Det er påvist fuktighet i oppforet tregulv i underetg./kjeller, og det er derfor ikke foretatt hulltaking.
- Det er påvist indikasjoner på noe fuktgjennomtrenging i kjellergulv.
- Det er påvist indikasjoner på noe fuktgjennomtrenging inn i kjellermur.

Fukt synes, og ble målt i kjellerrom.

Kjellerrom bør derfor stripes for alt treverk og settes til tørk. Før gjennoppbygging må det etableres ny drenering og ny grunnmursplast utvendig.

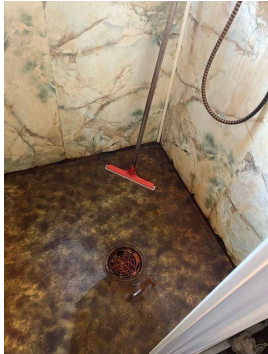
## 1. ETASJE > BAD/VASKEROM

Hulltaking er foretatt uten å påvise unormale forhold. Hulltaking er foretatt i toalettrom.  
Fuktkvotemåling (vekt%) i konstruksjonen ble målt til 0% inne i veggene mot badet.  
Det lot seg ikke gjøre å ta hull i vegg bak dusjsone, da det her var kjøkkeninnredning.  
Baderommet står uansett foran en totalrenovering.

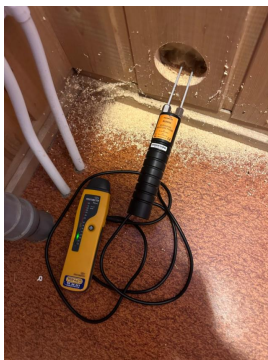
Fra toalettens side av badet.
