Salgsoppgave

Nygårdsvegen 129, 5350 Brattholmen Halvpart av vertikaldelt tomannsbolig

Tilstandsrapport

HALVPART AV VERTIKALDELT TOMANNSBOLIG

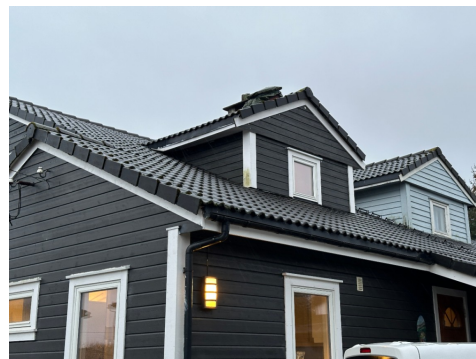
Av side 8 i tilstandsrapporten fremgår at det er en presenning festet rundt en lufting over tak. Det er trolig en lekkasje fra gjennomføringen. Dette bør undersøkes.

Det er en presenning festet rundt en lufting over tak. Det er trolig en lekkasje fra gjennomføringen. Takstmann har ikke fått noe informasjon på tilfellet.

Gjennomføringen må kontrolleres for fukt/lekkasje.

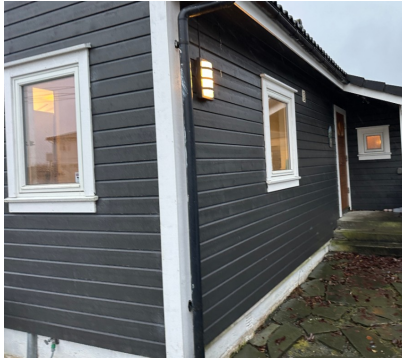
TG 2 Takkonstruksjon/Loft

Av side 9 fremgår at det er noe fuktmerker på yttervegg på kryploft. Dette kan ha sammenheng med nevnte presenning/mulige lekkasje.

Det er noe fuktmerker på yttervegg på kryploft. Tilfellet er ikke fuktmålt grunnet manglende tilkomst.

Loftet bør tømmes for inspeksjon av hele loftet. Det var ikke mulig å se om det er lekkasjer eller fukt fra taket.

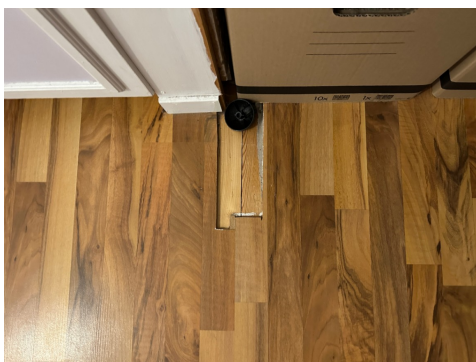
TG 2 Etasjeskille/gulv mot grunn

Bygningen har gulv på grunn av betong.

- Det er målt høydeforskjell på mellom 15-30 mm gjennom hele rommet. Tilstandsgrad 2 gis med bakgrunn i standardens krav til godkjente måleavvik.
- Målt høydeforskjell på mellom 10 - 20 mm innenfor en lengde på 2 meter. Tilstandsgrad 2 gis med bakgrunn i standardens krav til godkjente måleavvik.

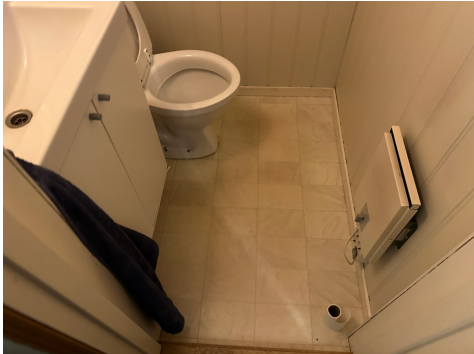
TG 2 Vannledninger

Det var trykk på anlegget, og ingen tegn på lekkasje på befaringdagen.

- Det er ikke behov for utbedringstiltak siden anlegget fungerer i dag, men ut ifra alder kan skader plutselig oppstå på eldre anlegg.
- I forbindelse med oppgradering av våtrom vil det være naturlig med utskiftning av rør.

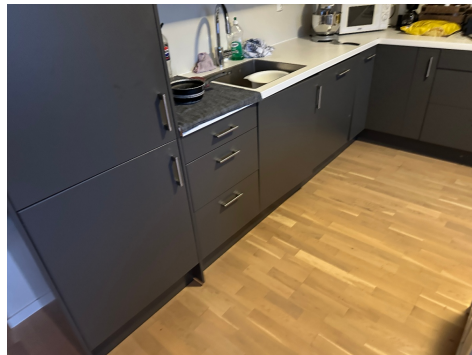
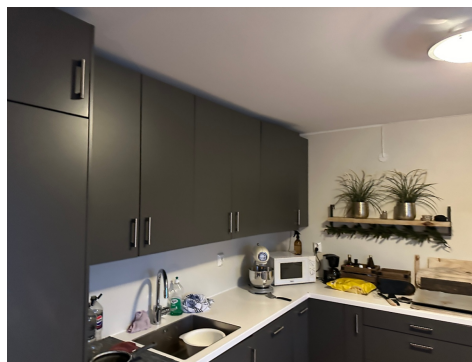
2. ETASJE > STUE/KJØKKEN

! TG 2 Avtrekk

- Om mulig bør det etableres mekanisk/forsert avtrekk ut fra kokesonen.
