Romslig enebolig på Rundevoll

Iglatjørnveien 21, 4371 Egersund

Befaringsdato: 19.12.2024

Rapportdato: 30.12.2024

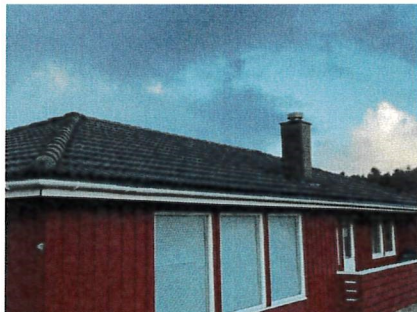
- Overvåk tilstanden jevnlig. For å få tilstandsgrad 0 eller 1 må tekkingen skiftes ut, men tidspunktet for når dette er nødvendig er vanskelig å si noe om.

Takstein generelt slitt.

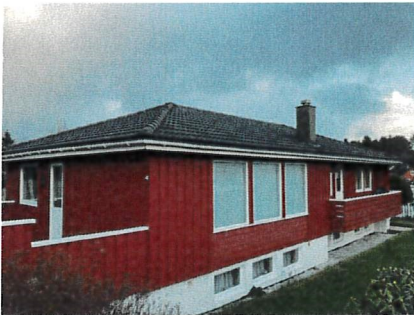
Ved manglende snøfangere er det fare for nedfall av snø/is med påfølgende skader. Det må monteres snøfangere for å tilfredsstille byggeforskrifter på byggetidspunktet.

Det er ikke montert snøfanger på taket.

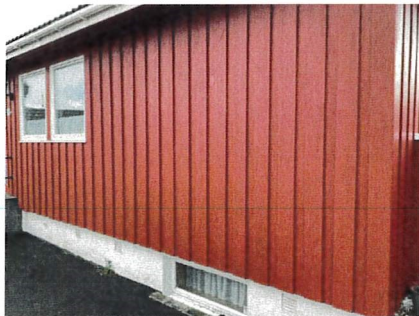
Trekledningen har generell alders- og værslitasje, og det kan være fare for mindre fukt/råteskader på utsatte plasser.

Deler av kledningen må påregnes å byttes og det må utføres vedlikehold for å unngå ytterligere skader.

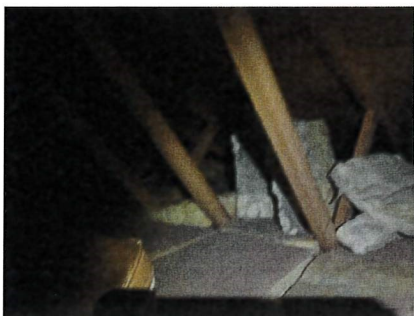
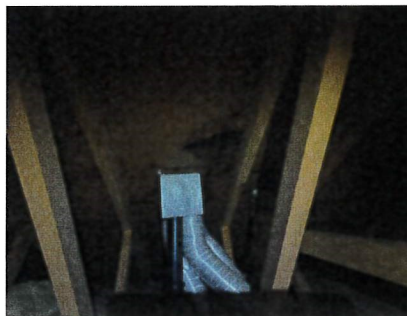
Det er fuktskjolder i undertak ved takhatter, noe som sannsynligvis kommer av mindre lekkasjer i årenes løp. Isolasjon ligger enkelte plasser uregelmessig. Konstruksjonen virker ellers solid bygget og i god stand.

Fuktskjolder ved takhatt

Område ved takhatter bør holdes under oppsikt. Vedlikehold av isolering må påregnes.

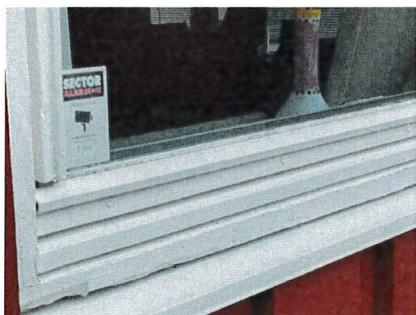
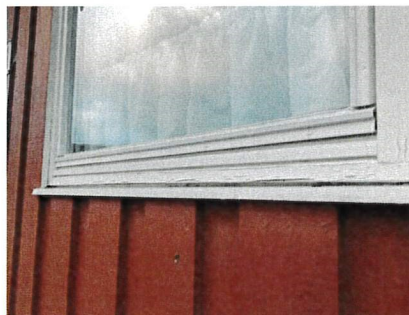
Vinduer har utsatt vedlikehold og er generelt i dårlig stand, og det må påregnes fukt/råteskader på utsatte plasser.

Slitte vinduer

Vinduer har normalt levetid på 20-60 år. Vinduer må vedlikeholdes/oppgraderes for å unngå ytterligere skader og unngå reduksjon i levetid. Vinduer nærmer seg klar for utskifting.

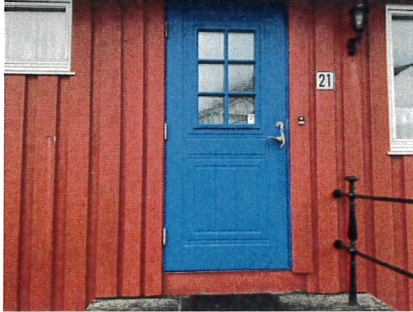
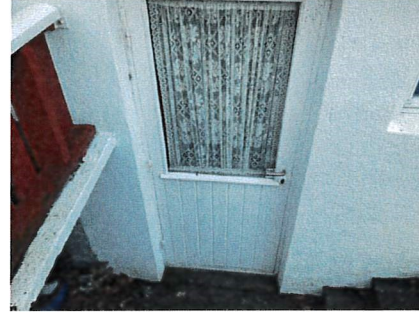
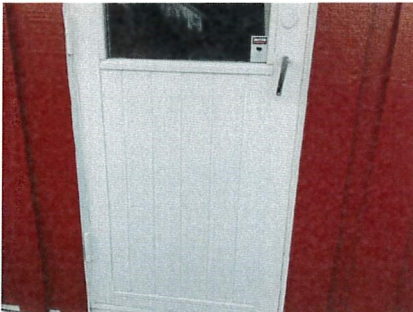
Slitte ytterdører.

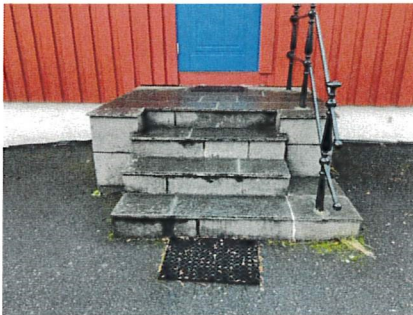
Betongtrapper inklusiv mur og betongkonstruksjon ved kjellerinngang har skader og sprekker og er slitte og preget av alder. Det er ikke rekkverk/godkjent rekkverk ved trapp til hovedinngang.

Trapp til hovedinngang.

Trappene trenger vedlikehold og oppgradering. Det må monteres godkjent rekkverk på trapp til hovedinngang med tanke på sikkerhet.

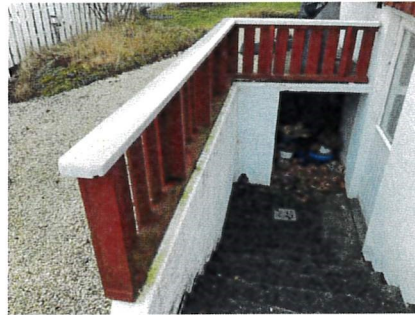
Trapp o til kjeller.

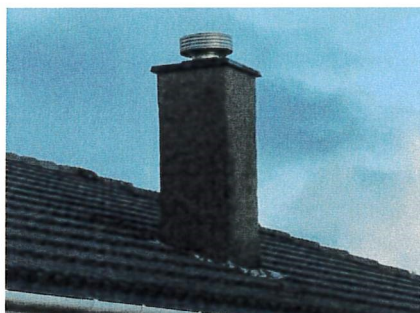
Slitt pipe utvendig.

Skade på bly kan føre til utettheter/lekkasje rundt pipe. Bly nærmer seg tidspunkt for utskifting. Utvendig puss behandles for å unngå at det trekker inn fukt.

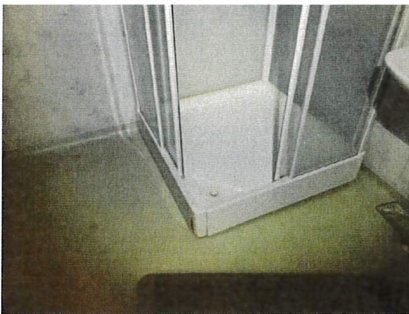
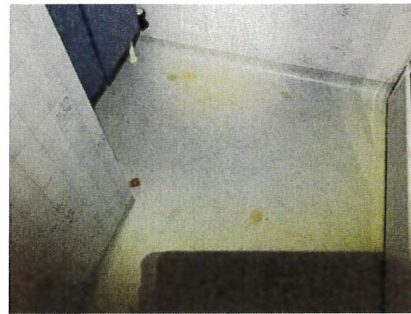
Slitt bad.

- Våtrommet må totalrenoveres. Alle forhold med tettesjikt, våtsone, sluk m.m. må dokumenteres.

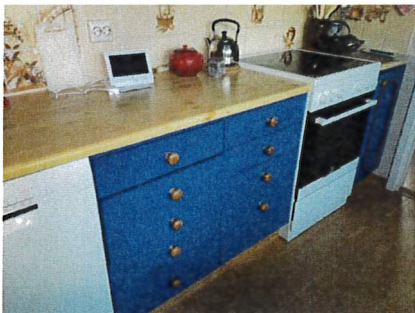
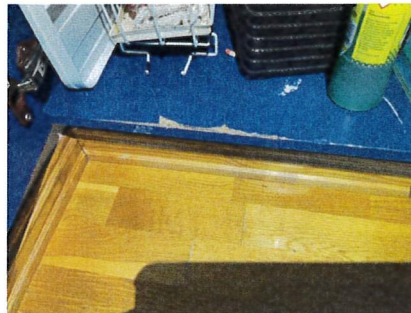
Innredningen er slitt.

Innredningen må påregnes å byttes.

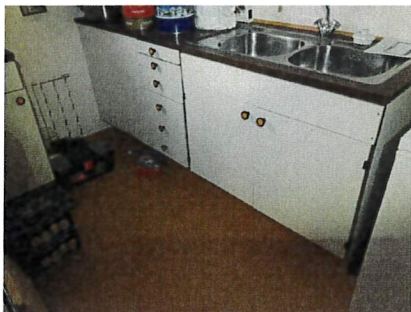
Slitt innredning

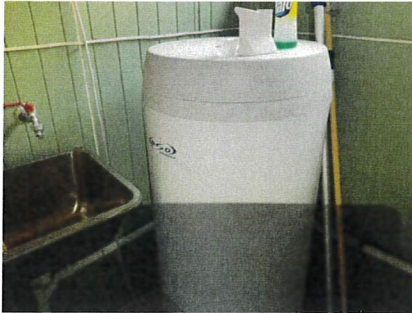
Bereder ca 200 liter.

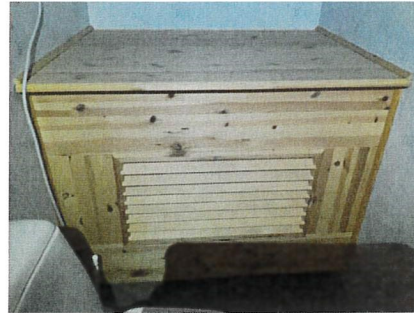
Bereder på ca. 120 liter er kledd inne og ikke kontrollert.
Ved befaring fungerte varmtvann som normalt.

Bereder kledd inne.
