Tilstandsrapport

Tomannsbolig

Bygdinvegen 6, 2900 FAGERNES

Rapportdato: 22.11.2024

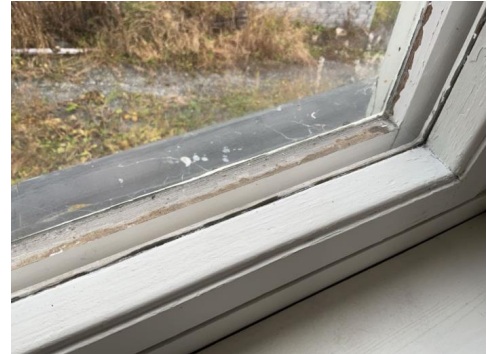
Doble vinduer er preget av alder og slitasje

Må holdes under tilsyn og vurderes fortløpende tiltaksbehov.

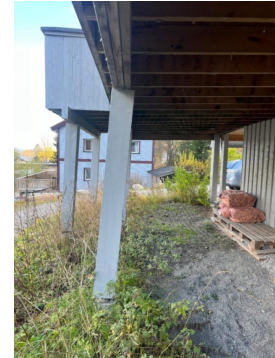
Det ble under befaring av utvendig fasade bemerket bla. skjevheter i konstruksjon ved terrasser og vinterhage, fra bærekonstruksjoner med pilarer av tre ned på betongfundament ble det registrert avvik som vil kreve tiltaksbehov. Ellers bemerket andre mindre avvik.

Skjevheter i bærekonstruksjoner

- For å lukke avviket ihht NS 3600.2018 må det utarbeides en Tilstandsanalyserapport/vedlikeholdsplan for fellesdeler i bygget. Da dette er opp til borettslag/sameie å rekvirere er kostnadsestimat ikke satt.

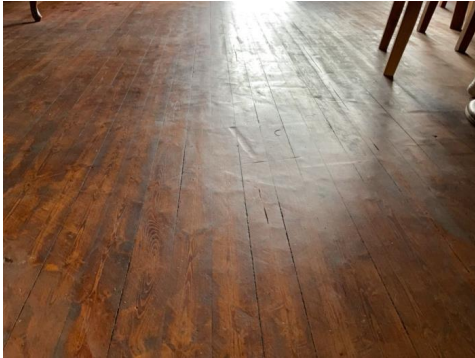
Varierende overflate på heltregulv.

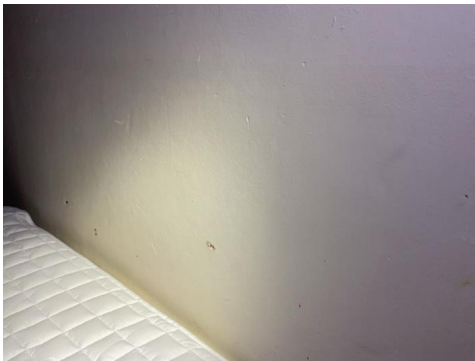
Slitasje

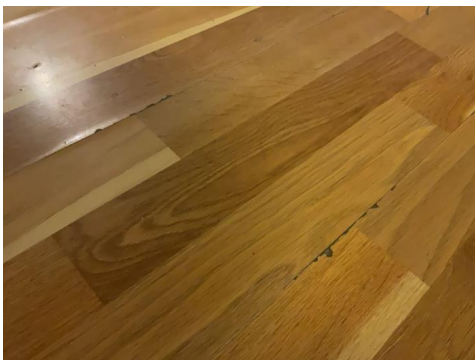
Skader i gulv i leilighet preget av fuktpåkjønning og slitasje, undergulv bør sjekkes da det trolig er fuktinnsig i etasjen fra grunnfukt/svikende drenering.

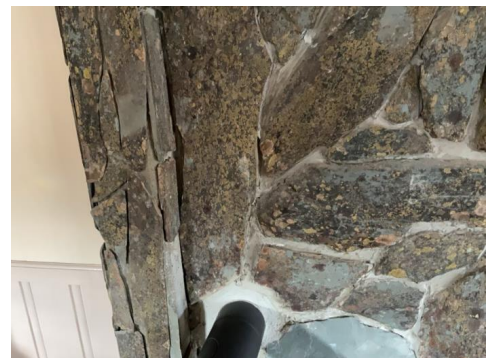
Gjenstående arbeid

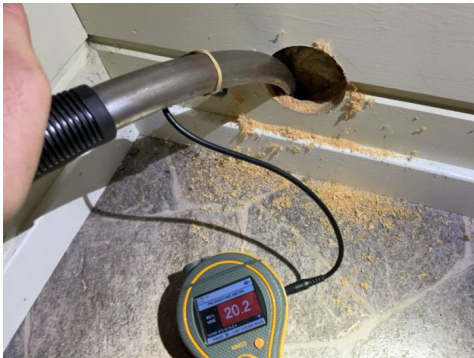
- Det er gjennom hulltaking påvist høyt fuktnivå inne i trekonstruksjonen i hulltakingen, men ikke påvist fuktskader i dette området. Høy luftfuktighet kan over tid føre til muggvekst eller sverting av materialer. Samtidig kan materialer og konstruksjoner bli ødelagt.
- Det er påvist fuktighet i oppforet tregulv i underetg/kjeller, og det er derfor ikke foretatt hulltaking.
- Det er påvist indikasjoner på noe fuktgjennomtrenging i kjellergulv.
- Det er påvist indikasjoner på noe fuktgjennomtrenging inn i kjellermur.

Hulltaking foretatt i utforet vegg, ved fuktmåletaking var det ikke fuktutslag

- Ytterligere undersøkelser må foretas for å få kartlagt årsak og omfanget på eventuelle skader.
- Det påviste fuktnivå gir grunn til å overvåke konstruksjonen jevnlig for å se utvikling over tid, og eventuelt foreta tiltak for å unngå fuktskader.

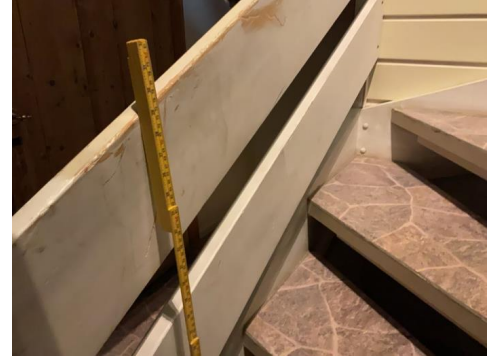
- Trappen står foran en god del vedlikehold.

Rekkverkshøyde under krav og slitasje i trapp

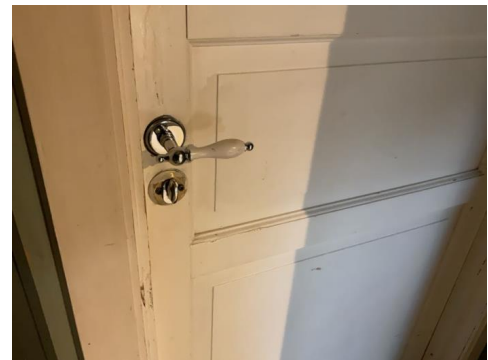
Slitasje

- Det må foretas tiltak for å lukke avviket.

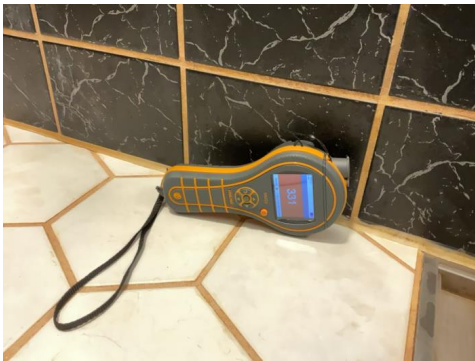
- Ved andre fuktundersøkelser enn hulltaking, er det påvist indikasjoner på fuktskader.

Hulltaking mot dusj er ikke mulig pga av yttermur bak tilstøtende konstruksjon i vegg på dusj. Ved overflatesøk med fuktmåler i overgang gulv/vegg var det fuktutslag

- Det må foretas tiltak for å lukke avviket.

Bør foretas nærmere undersøkelse med avdekking og kartlegging av indikasjon. (kostnadsestimat kan avvike og medtatt for lokale tiltak som dusjkabinett)

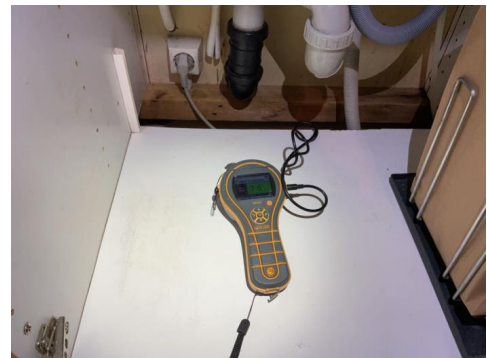
Ved fuktmåletaking av gulv under kjøkkenbunn var det ikke fuktutslag

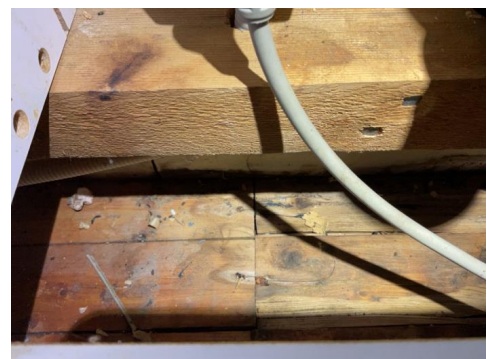
Synlig fuktmerker på gulv og spor etter mus/skadedyr

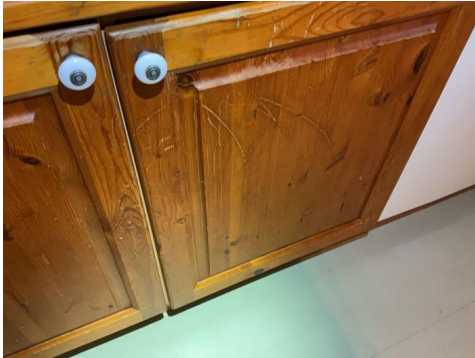
- Det er påvist skader på overflater/kjøkkeninnredning utover normal slitasjegrad.

Slitasje/riper på innredning

Må påregnes oppussing/oppgradering.

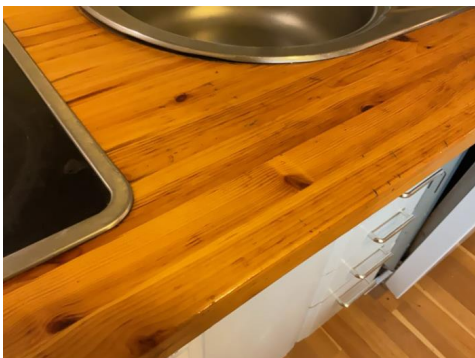
Brukslitasje

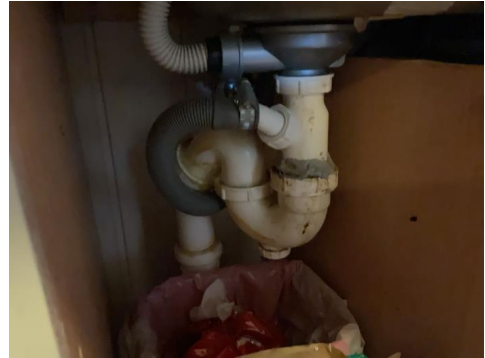
Tettemasse i skjøter

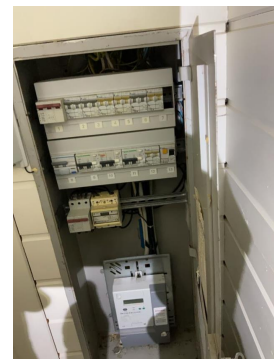
Sikringskap kjeller

1. Er det tegn på at kabelinnføringer og hull i inntak og sikringskap ikke er tette, så langt dette er mulig å sjekke uten å fjerne kapslinger?
Nei
2. Finnes det kursfortegnelse, og er den i samsvar med antall sikringer?
Nei
3. Foreta en helhetsvurdering av det elektriske anlegget, dets alder, allmenne tilstand og fare for liv og helse. Bør det elektriske anlegget ha en utvidet el-kontroll?
Ja Mangler kursfortegnelse og som følge av alder og bemerkede avvik anbefales tilsyn. (kostnad medtatt for tilsyn, evt. tiltak/forbedring kommer itillegg)

For en fullstendig kontroll av det elektriske anlegget, anbefales kontroll av godkjent el-takstmann.
