# Tilstandsrapport

Fritidsbolig

Uvdalsvegen 286, 3632 UVDAL

Befaringsdato: 22.01.2025

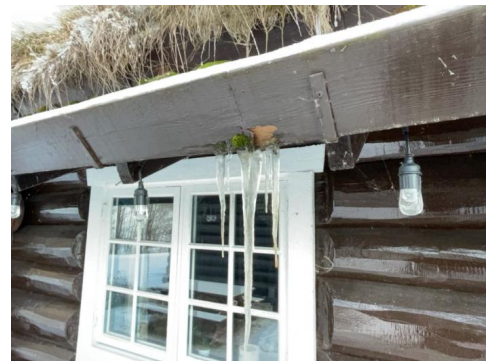
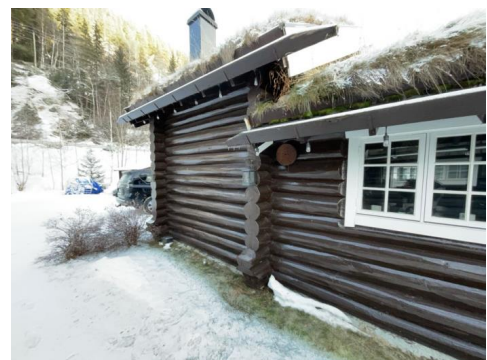
Det er påvist lekkasjer i takrenner. Det er ikke tilfredsstillende bortledning av vann fra taknedløp ved grunnmur/fundamenter. Det er fare for høy fuktighet under fundamenter med påfølgende fare for frostsprengning i deler av året.

For å lukke avviket må takrenner utbedres og vann fra nedløp ledes vekk fra bygningskroppen. Det må monteres stigetrinn/plattform for feier.

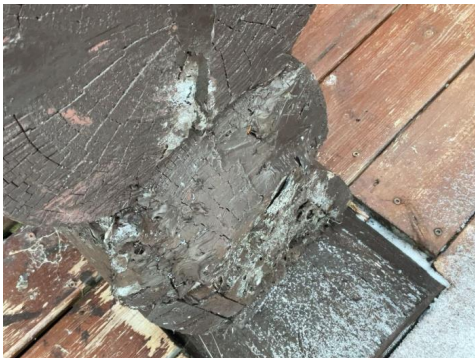
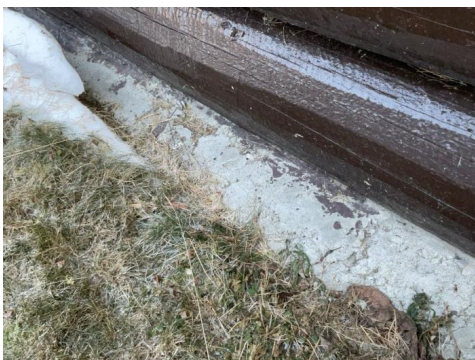
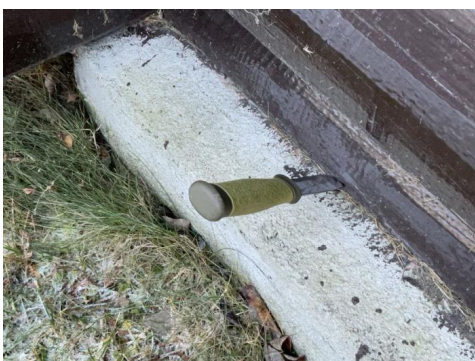
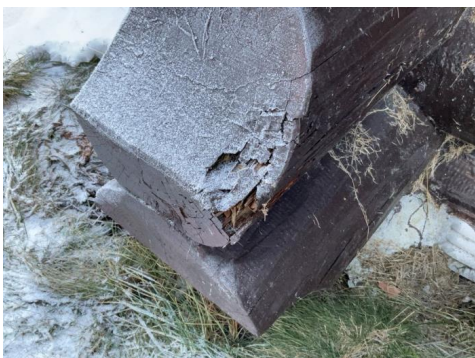
### Veggkonstruksjon

Det er påvist spredte råteskader i konstruksjonen. Fra byggeåret er utførelsen mangelfull med manglende dryppkant/overheng på tømmer i overgang vegg/grunnmur og det er liten avstand mellom bakkenivå og tømmerkonstruksjonen. Diffusjonstett overflatebehandling kan forhindre/bremse konstruksjonen å tørke etter nedfuktning og dermed føre til råteskader på utsatte steder.

For å lukke avviket må råteskadet treverk skiftes og det bør vurderes en beslagsløsning el. for å forhindre uheldig fuktopptak i bunnstokk. Tiltak må ses i sammenheng med forhold nærmere beskrevet under terrengforhold.

**Kostnadsestimat: 50 000 - 100 000**

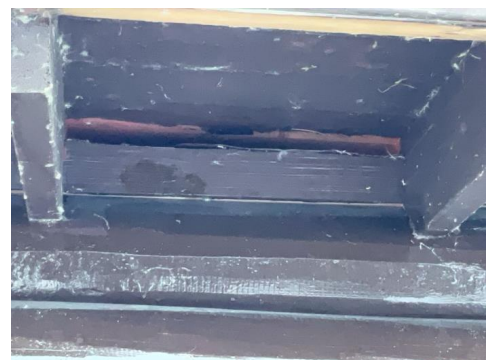
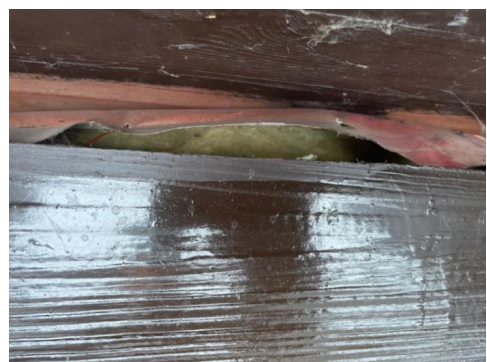
## Takkonstruksjon/Loft

Det er ikke montert Netlonrør eller tilsvarende netting i spalter for lufting som har til hensikt å forhindre skadegjørere som mus og fugler å trenge inn i konstruksjonen. Isolasjon er stedvis fritt eksponert.

Det bør monteres Netlonrør eller tilsvarende i luftespalte i raft i den hensikt å forhindre inntregning av skadegjørere som mus. mv. Vindsperre bør kontrolleres og klemmes mot toppstokk.

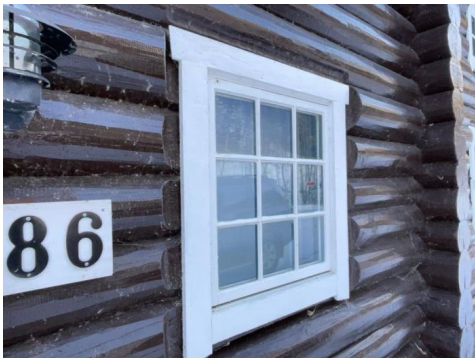
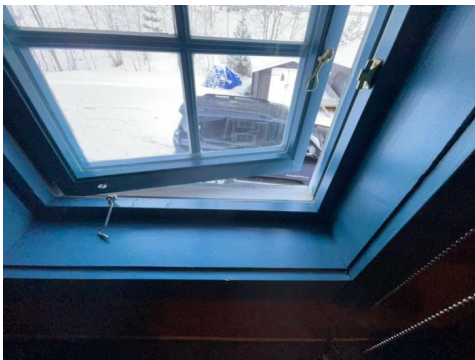
## Vinduer

Det er ikke montert barnesikring på vinduer på loftsrom. Det er ikke montert beslag på vannbrett over og under vinduer/dører. Det er fare for inntregning av fukt ved kombinasjon av vind og nedbør.

Det bør monteres beslag på vannbrett over og under vinduer for å redusere faren for fuktinntregning i konstruksjonen. Vinduer på gavlvegger er spesielt utsatt da de ikke har tilstrekkelig beskyttelse av takutstikk.

Om det oppholder seg mindre barn i bygningen/rommet må det monteres barnesikring på vinduer på soverom i loftsetasjen.

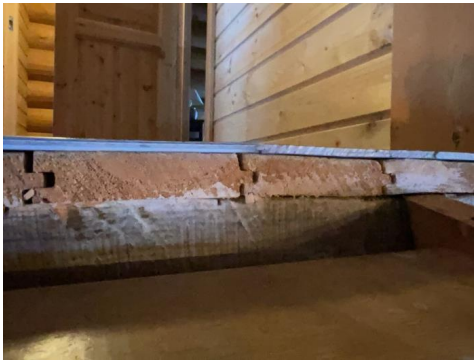
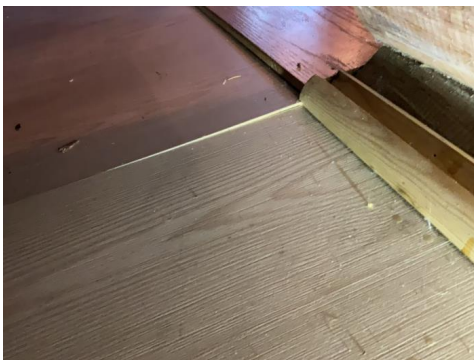
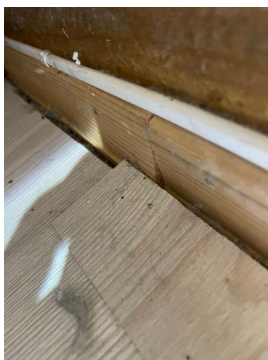
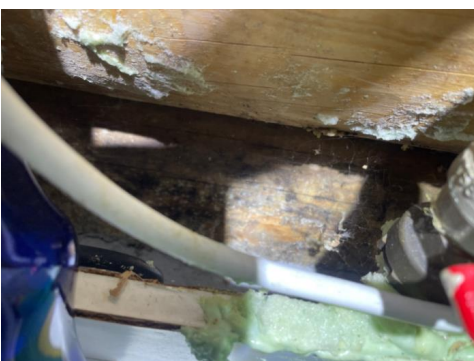
## ! TG 2 Overflater

Det er stedvist påvist noe svikt i gulv. Det mangler noen lister og utførelsen er stedvis noe mangelfull/ikke fagmessig. Det er påvist noe svertesopp på vegg bak oppvaskskap. Årsaken er ikke kjent, men antas å ha oppstått i forbindelse med en tidligere lekkasje eller eventuelt under oppføring av bygningen. På befaringsdagen var det ingen indikasjoner på høye fuktverdier.

Det er ikke behov for umiddelbare tiltak, men for å lukke avviket må overflater og listverk utbedres. Tilstanden bak oppvaskbenk bør overvåkes.

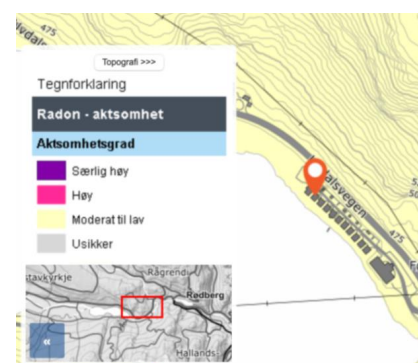
Eiendommen ligger i et område der det er moderat til lav fare for skadelige nivåer, men på generelt grunnlag tilrådes det likevel å gjennomføre målinger. Radon kan tilføres eiendommen i tilkjørte masser. TG gis med bakgrunn i at det ikke er gjennomført måling av radon.

For å lukke avviket må det gjennomføres målinger. Målinger bør fortrinnsvis skje om vinteren og det bør iverksettes tiltak om målingene viser verdier over 100 Bq/m<sup>3</sup>. Kilde: Aktsomhetskart for radon.

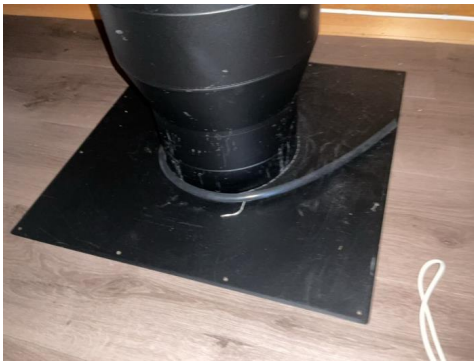
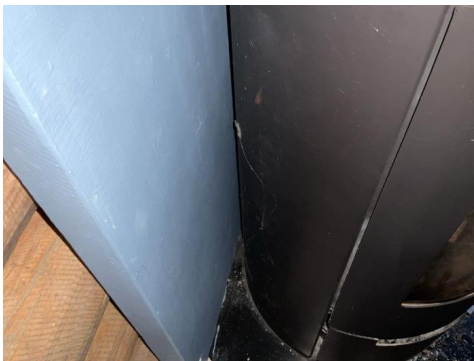
## ! TG 2 Pipe og ildsted

Isolert stålpipes og vedovn. Ildsted og pipe er ikke funksjonsprøvet.

Det må foretas nærmere undersøkelser ift. avstand mellom brannmur og vedovn og list i overgang beslag/røykrør må utbedres. Det tilrådes tilsyn fra det lokale feiervesen for å avklare utførelse, krav og tilstand på ildsted og pipe.

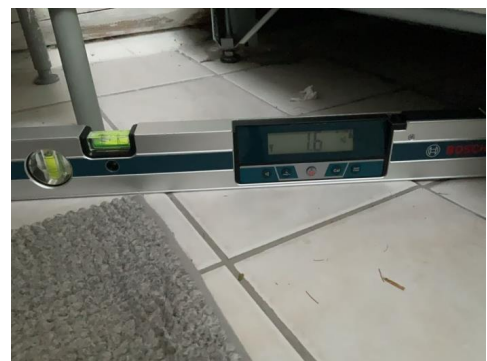
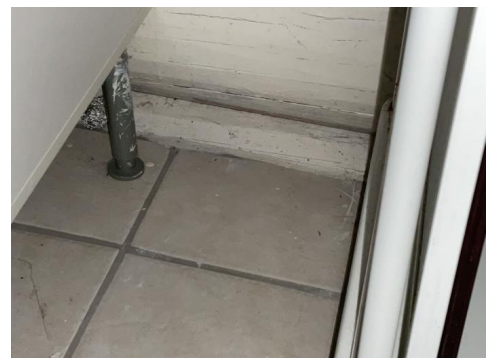
Det er ikke tilfredsstillende oppkant ved terskel og langs vegger. Det er mulighet for at det kan forekomme vannlekkasje på våtrommet hvor vann ikke vil gå til sluk.

Det er ikke behov for umiddelbare tiltak. Konstruksjonen fungerer i en normal brukssituasjon ved bruk av dusjkabinett, men det er viktig å merke seg at om sluket går tett, eller om det skulle oppstå lekkasje fra vanninstallasjoner i rommet er det fare for inntregning av fukt i konstruksjonen. For å lukke avviket må det etableres fall og oppkant iht. forskriftskrav.

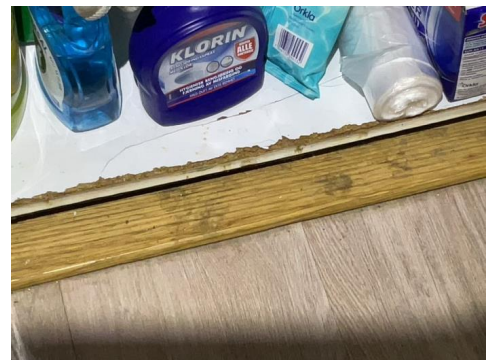
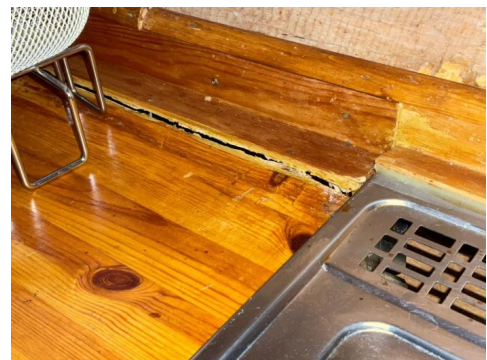
Det er påvist noe bruksslitasje/skader på benkeskap. Det er sprekke mellom benkeplate og list mot vegg.

Det er ikke behov for umiddelbare tiltak, men for å lukke avviket må deler av innredning skiftes/utbedres.

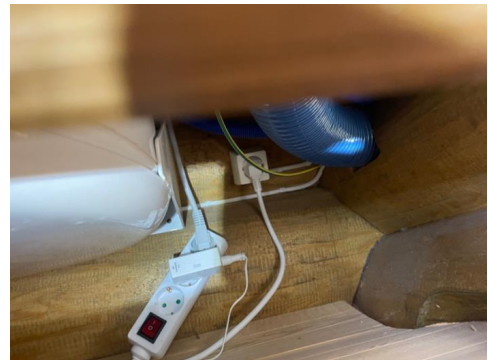
Det er montert vegghengt varmtvannsbereder over himling i entré med slange på overtrykksventil til våtrom. Inspeksjonen er noe begrenset da berederen og tilkobling kun er synlig i en liten sprekk ved å løfte lem i himling. Alder på varmtvannstanken er ikke kjent og merkeskiltet var ikke tilgjengelig.

Det er ikke behov for umiddelbare tiltak ift. alder på bereder, men strømtilførselen bør utbedres, og gjerne med fast tilkobling iht. dagens krav.
