# Tilstandsrapport

EIERSEKSJON I KLASSISK BOLIGGÅRD

Bygdøy allé 45, 0265 OSLO

# gnr. 212, bnr. 36, snr. 1

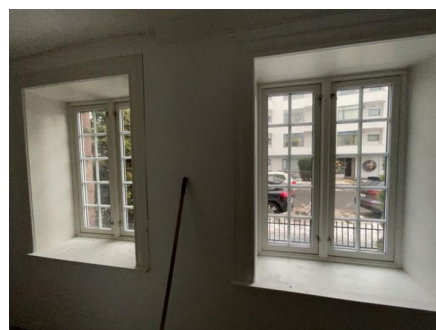
Vindustype

- Det er påvist at enkelte vinduer er vanskelig å åpne/lukke.
- Det er påvist et betydelig antall vinduer med punkterte eller sprukne glassruter.
- Det er påvist vinduer med fukt/råteskader.

Knust rute.

- Vinduer med råteskader må erstattes med nye.
- Vinduer med punkterte/sprukne glass må påregnes skiftes ut, enten hele vinduet eller kun selve glassene.

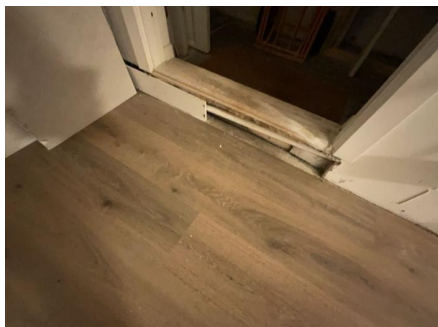
- Det er stedvis påvist synlige skader på overflater.
- Overflater har en del slitasjegrad utover det en kan forvente.

Det er uferdige arbeider, stedvise skader i overflater og slitasje utover normal bruk.

Tilfeldig valgt beskrivende bilde.

Det må påregnes omfattende arbeider. Det må gjennomføres noe riving for både å avdekke øvrige konstruksjoner og pga. behov for utbedring.

**Kostnadsestimat: Over 300 000**

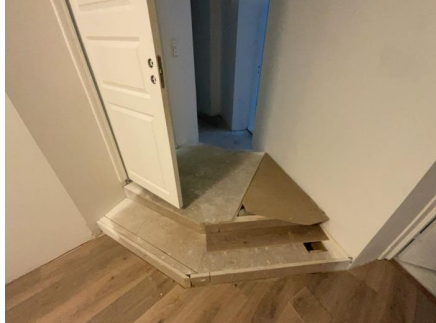
Trappetrinn inni leiligheten.

TAKHØYDE:  
Avvik: Takhøyden er målt til 2,13m ved opphøyde trinn i hall.

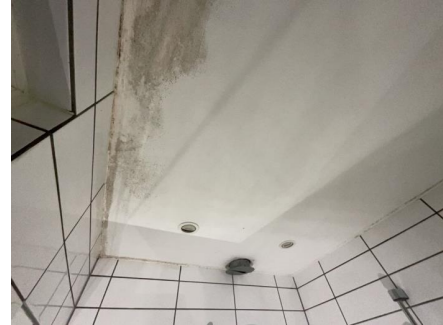
Svertesopp i tak.

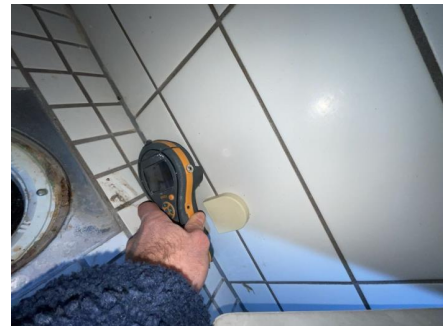
Fuktutslag langs sokkel i dusj.

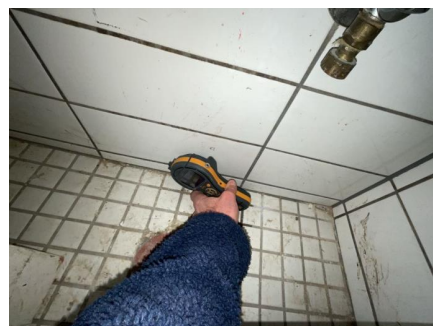
Fuktsøk

Protimeter fuktapparat gjorde utslag langs sokkel

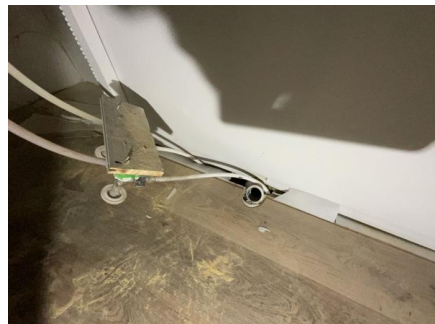
Rørøpplagg, ikke tilfredstillende blendet eller utført.

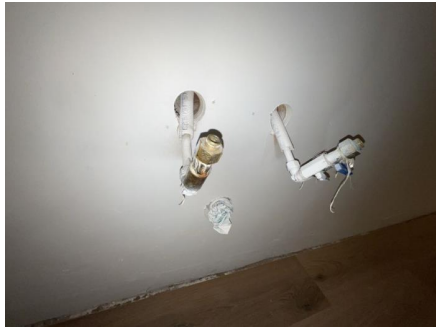
Røranlegget var ikke i bruk på befaringsdagen og fremstod som dels skadet og delvis ikke fagmessig utført.

Rørproplegg

Rørproplegget må kontrolleres av sertifisert rørlegger. Det må påregnes tiltak for å oppnå tilfredstillende rørproplegg.

**Kostnadsestimat: 100 000 - 300 000**

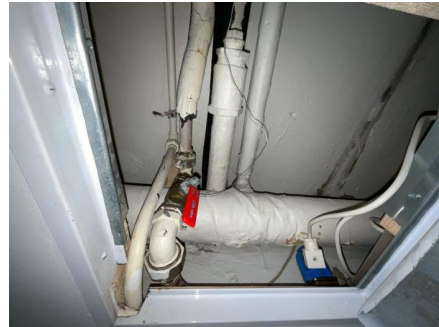
Hovedstoppekran for leiligheten: Iflg. eier er den over himling i gang. Takstmann ønsket ikke testet denne da diverse vannrør i leiligheten ikke var blendet forsvarlig og risikoen for å gjøre stor skade var tilstede (dersom stoppekran ikke fungerte slik den skal).

Stoppekran

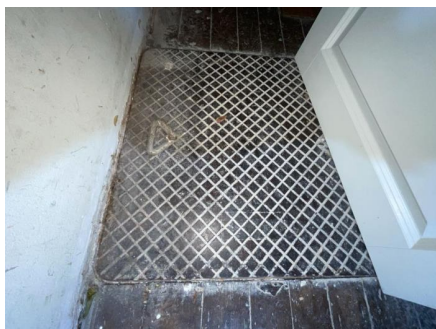
Luke i gulv.

Det må påregnes kontroll av avløpsrør i leiligheten. Det må påregnes tiltak for avløpsrør.

**Kostnadsestimat: 50 000 - 100 000**
