VJ15359 - 2019 Peugeot 5008 1.5 BlueHDi Offroad

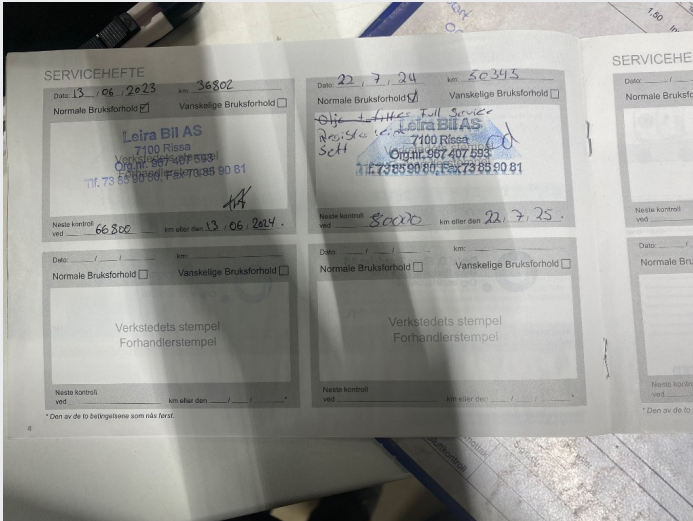
5.11 Servicedokumentasjon

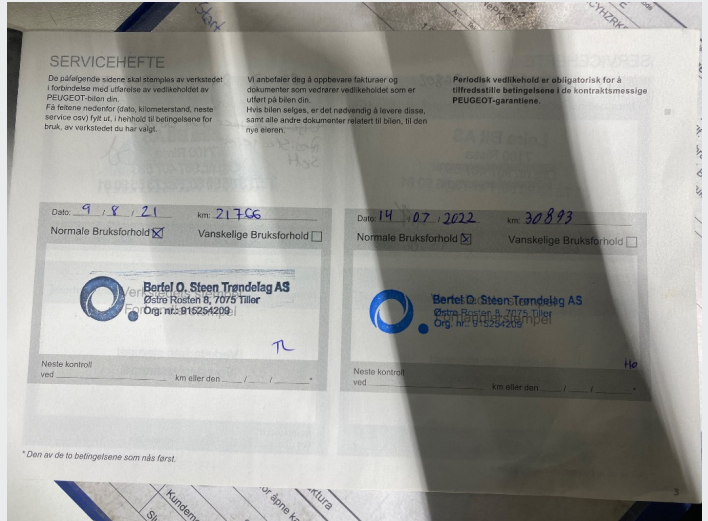
5.11 Servicedokumentasjon

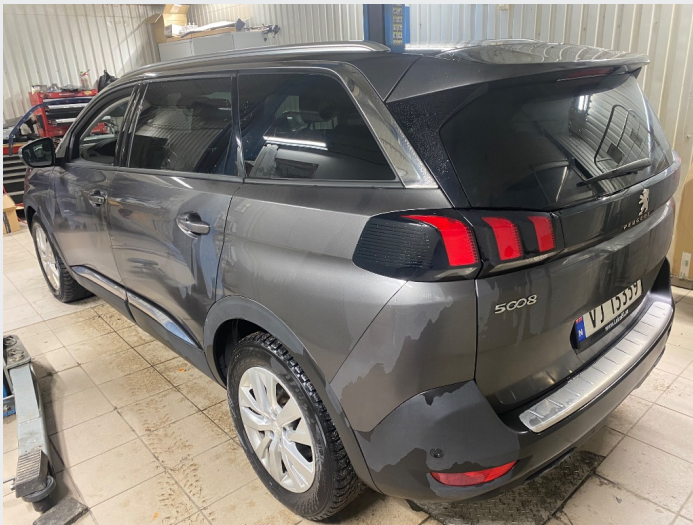
2.1 Oversiktsbilder av bilen

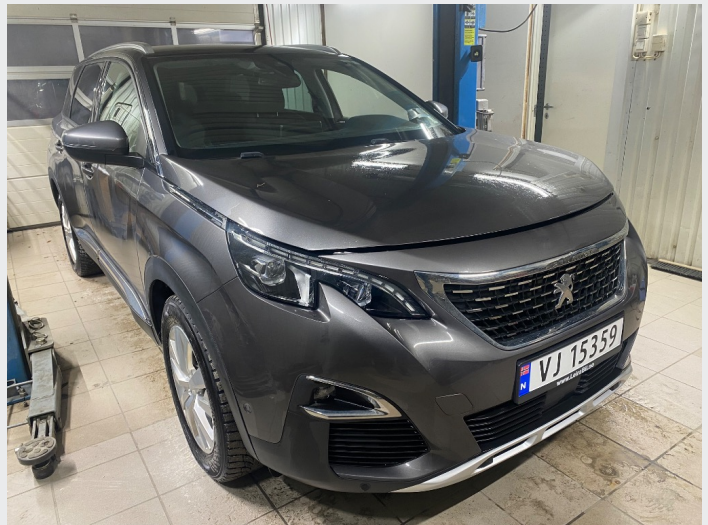
2.1 Oversiktsbilder av bilen

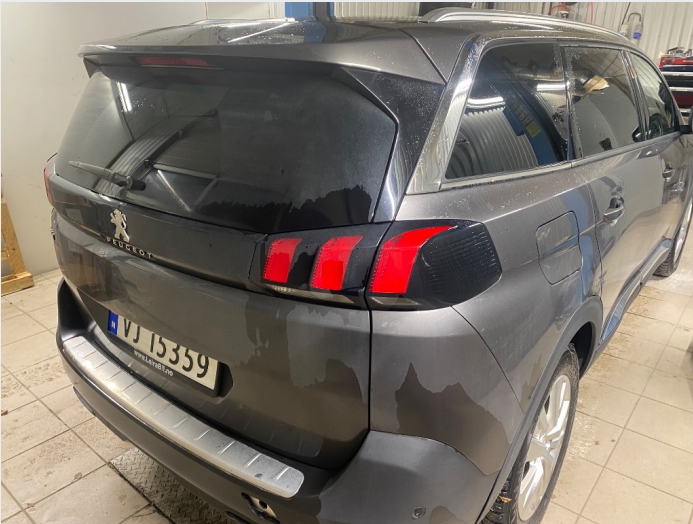
2.1 Oversiktsbilder av bilen

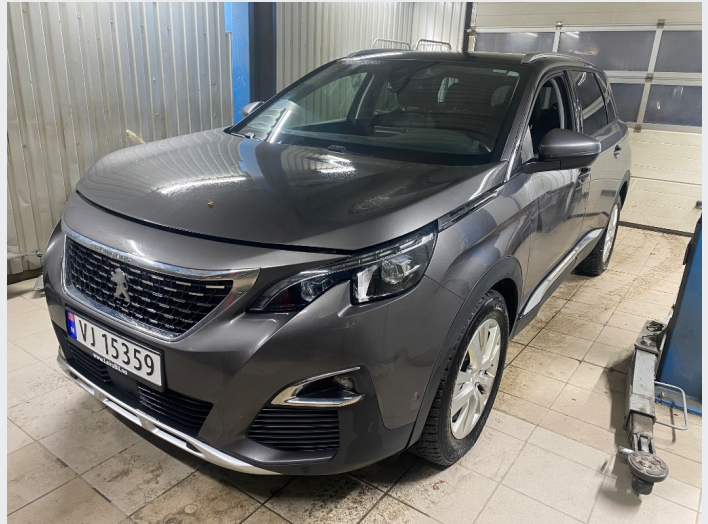
2.1 Oversiktsbilder av bilen

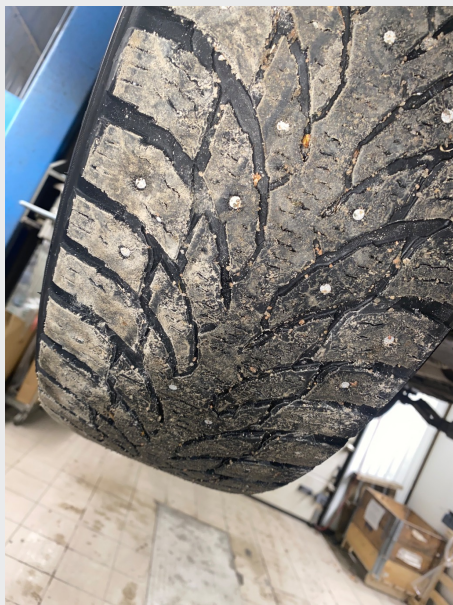
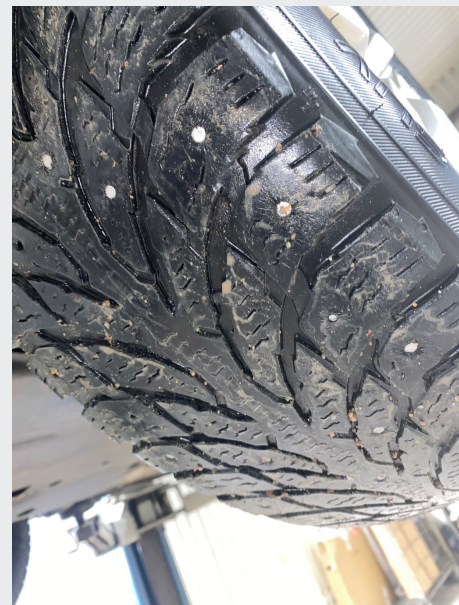
- 2.1 Eksteriør - Lakk - Oversiktsbilder av bilen
- 2.8 Eksteriør - Støtfanger/grill - Mangler lokk
- 2.17 Eksteriør - Dekk/reservehjul - Vinterdekk utslitt pigg
- 5.1 Motor - Avlesning av feilkoder - Feilkoder lagret i drive
- 5.11 Motor - Service - Servicedokumentasjon

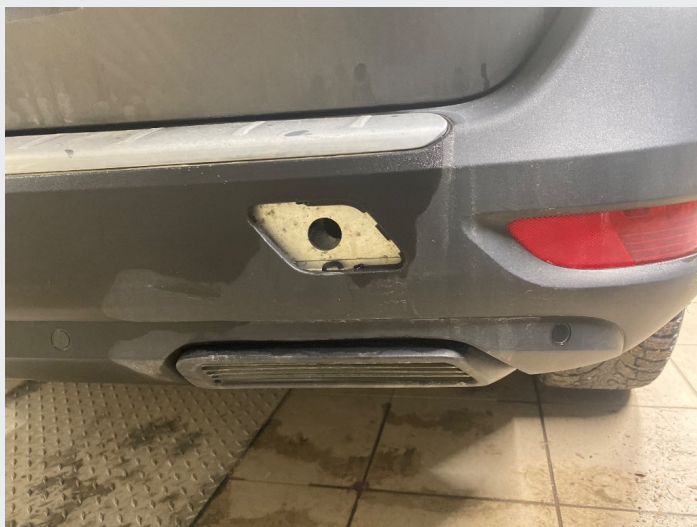
2.8 Mangler lokk
