SUZUKI VITARA 4X4

TESTDATO: 27.01.2025

KODE: 1623866

NBF Tilstandsrapport er utarbeidet av Norges Bilbransjeforbund og Forbrukerrådet.

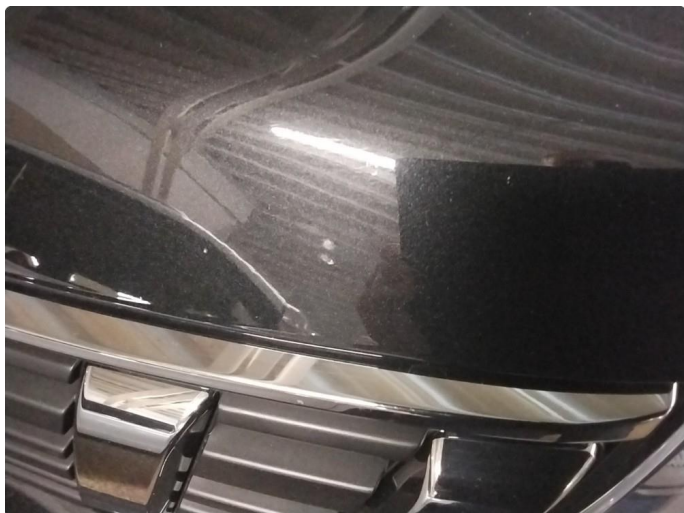
| Punkt | | Beskrivelse | Plassering |
|---|---|---|---|
| 1.1 | Panser | Steinsprut, flikket I. | |

1.1 Steinsprut, fliket i.

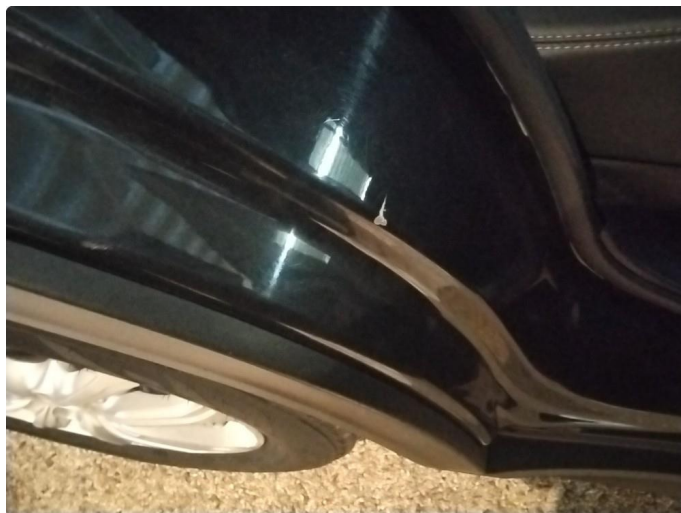
| Punkt | | Beskrivelse | Plassering |
|---|---|---|---|
| 1.2 | Døråpning | Liten bulk/lakkskade. | |

1.2 Liten bulk/lakkskade.

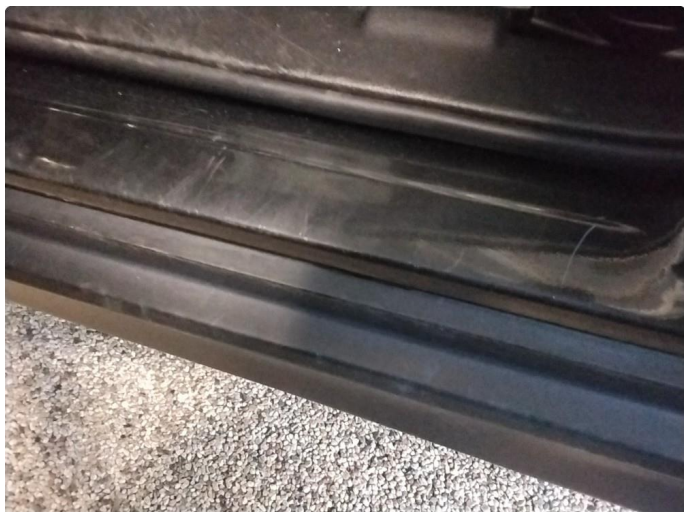
| Punkt | | Beskrivelse | Plassering |
|---|---|---|---|
| 1.3 | Terskler/innlastningssone | Litt striper innstendig. | |

1.3 Litt striper innstendig.
