SKODA OCTAVIA 150 HK AUTOMAT 4X4
TESTDATO: 18.12.2024
KODE: 1599950

PX68165

NBF Tilstandsrapport er utarbeidet av Norges Bilbransjeforbund og Forbrukerrådet.

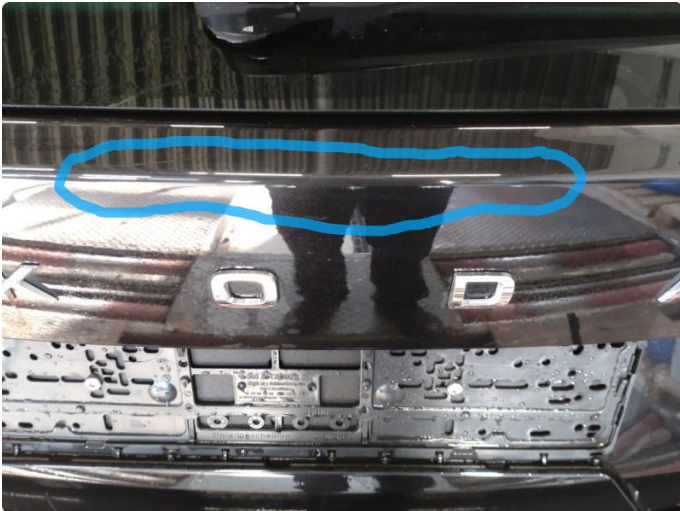
1.1 Ripe(r) ned til grunning

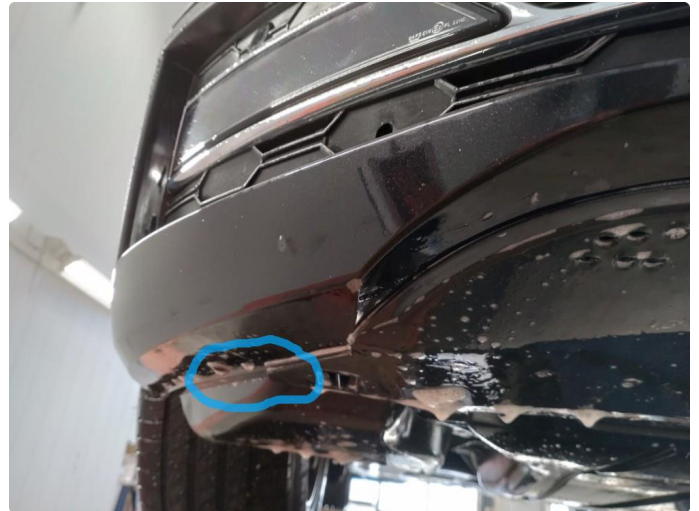
1.2 Skrubbskader underkant

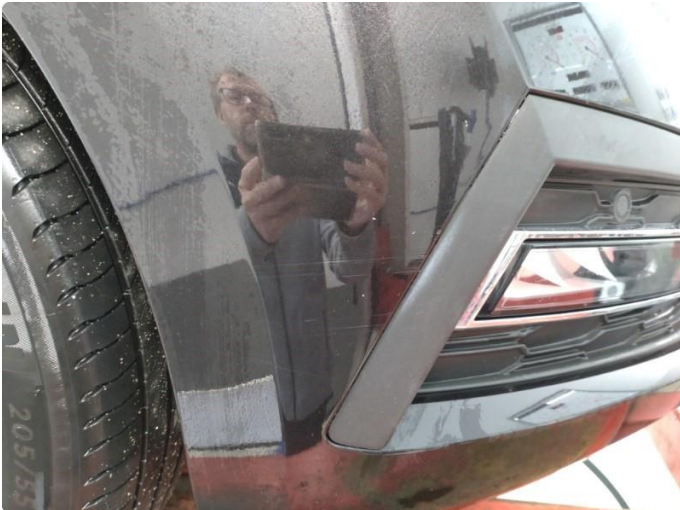
1.3 Ripe(r)

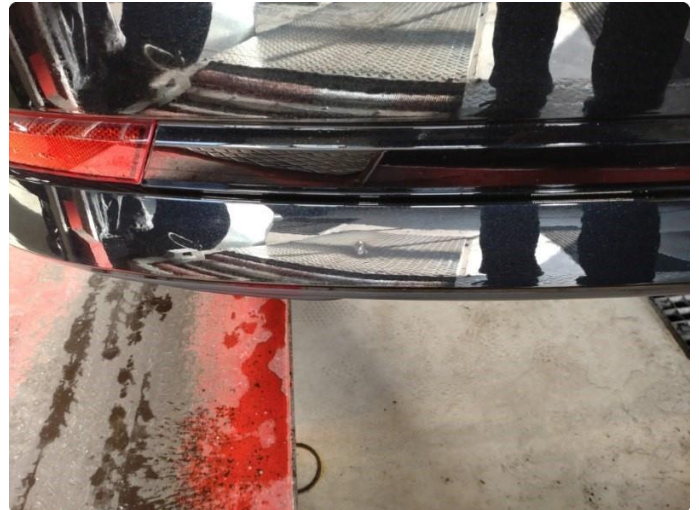
1.4 Skade
