Gamleveien 57, 4380 Hauge i Dalane

Velkommen til Gamleveien 57

Renoveringsobjekt i sentrum
av Sokndal

Tilstandsrapport

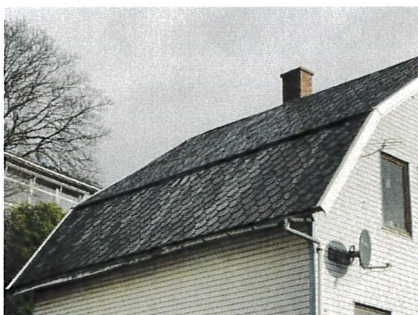
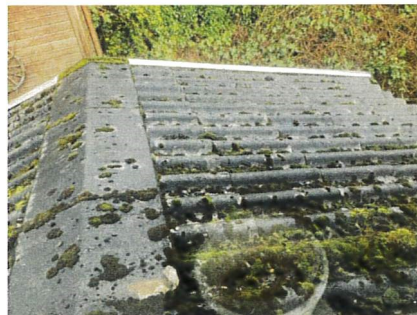
Taktekking og undertak er slitt og preget av alder og nærmer seg klar for utskiftning (eventuelt omlegging av skifer).

Taktekking på utbygg.

Kostnadsestimat: Over 300 000

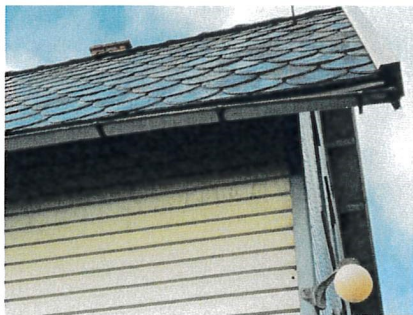
Takrenner må påregnes å byttes.

Kostnadsestimat: 50 000 - 100 000

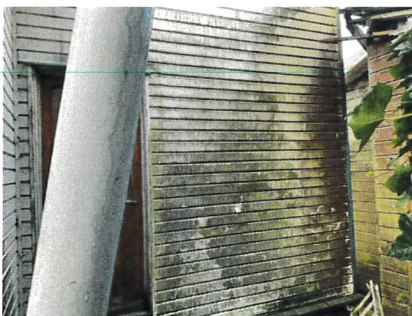
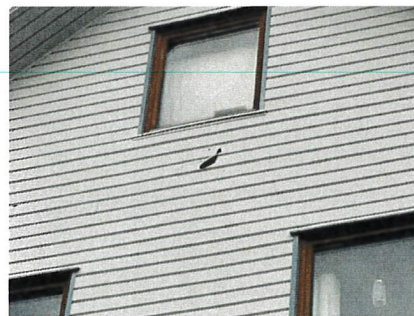
Kledningen har enkelte skader og er generelt slitt og preget av utsatt vedlikehold. Plastkledning som har vært utsatt for sol, vind, regn osv. over mange år må påregnes å ha blitt sprø og svekket.

Yttervegg er gammel og sannsynligvis bygget med tømmer direkte ned mot grunnmur. Det er fare for at fukt har trukket opp i trekonstruksjon og mulighet for skjulte fukt/råteskader som er utviklet over tid.

Slitt kledning med enkelte skader

Det vil sannsynligvis være mest fornuftig å bytte kledning, eventuelt å reparere og vedlikeholde.

Kostnadsestimat: Over 300 000

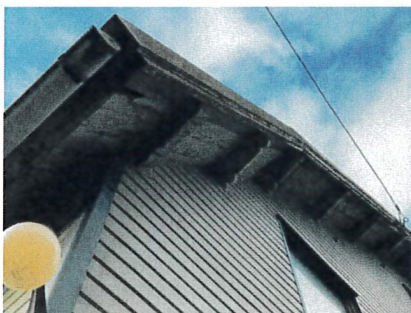
Vindskier/takutstikk osv. er slitt og preget av alder og det er fare for fukt/råteskader. Takkonstruksjon er bygget med takåser og det har overtid oppstått skjevheter. Taket er gammelt og det er fare for fukt/råteskader i undertak og konstruksjon.

Slitte takutstikk

Ved skifte av takteking/rehabilitering bør det vurderes å rette og forsterke konstruksjon, og takutstikk må vedlikeholdes og oppgraderes. Eventuelt skjulte råteskader må repareres.

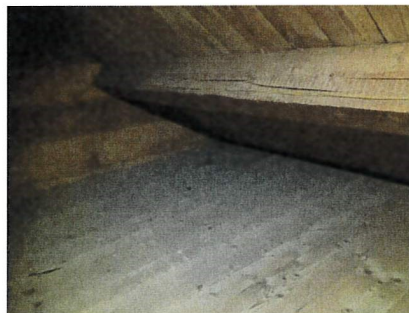
Takåser.

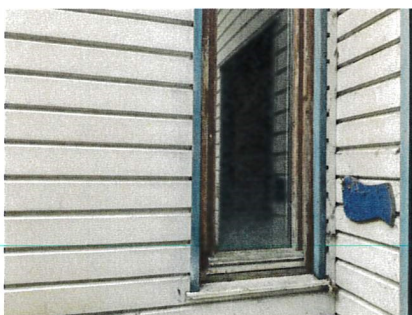
Vinduer er i dårlig stand og må påregnes å byttes.

Vinduer i generelt dårlig stand

Kostnadsestimat: Over 300 000

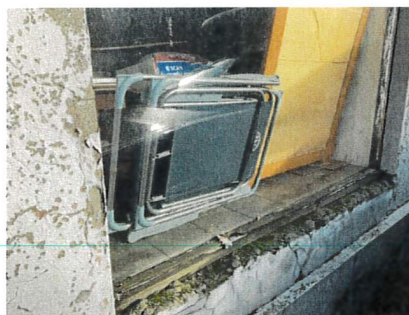
Vinduer i generelt dårlig stand.

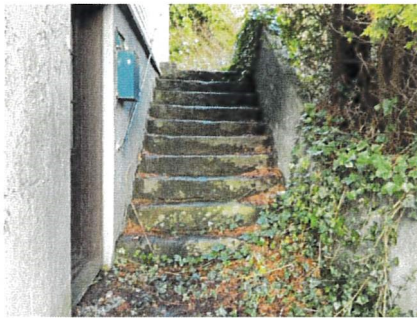
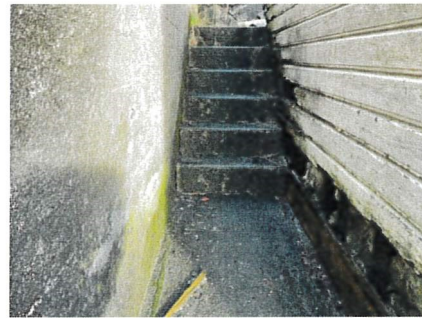
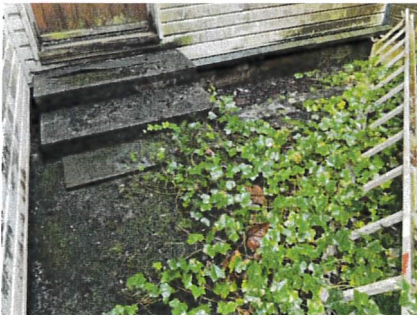
Trapper og plattinger har skader og sprekker og er slitte og preget av alder. Trapper og plattinger er overgrodd og begrenset kontrollert.

Vedlikehold og oppgradering må påregnes.

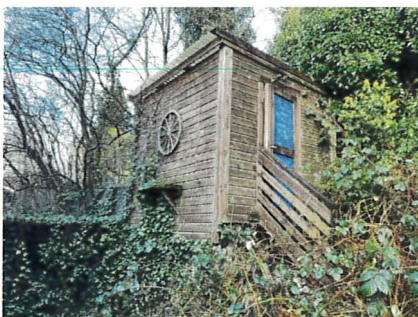
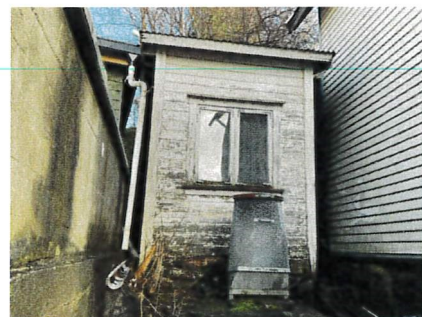
Diverse utvendige boder er slitte og i dårlig stand, og er ikke ytterligere vurdert i rapporten.

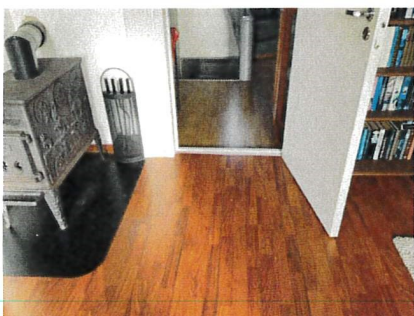
2 etasje.

Overflater har generell alders og bruksslitasje med innslag av skader.

Det er ikke påkrevd med umiddelbare tiltak.

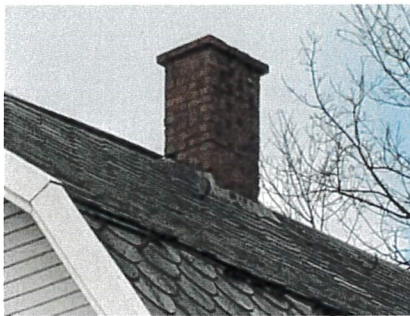
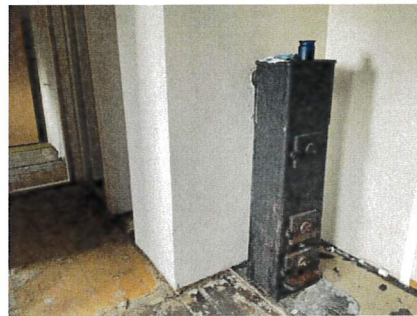
- Tidspunkt for piperehabilitering nærmer seg.

Skade på bly kan føre til utettheter/lekkasje rundt pipe. Bly nærmer seg tidspunkt for utskifting. Utvendig puss behandles for å unngå at det trekker inn fukt.

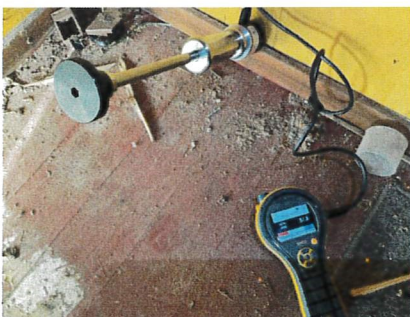
Ved fuktmåling med hammerelektrode er det påvist fukt i påforet vegg på innside av grunnmur. Det er derfor ikke foretatt hulltaking.

Fukt i nedre del av vegg

Det er fare for skjulte fukt/råteskader i påforingsvegger. Det må påregnes utbedringer.

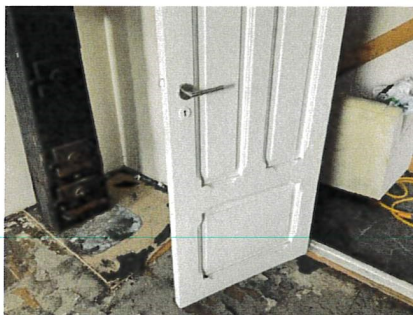
Dører trenger justering og vedlikehold for å opprettholde tiltenkt funksjon og levetid. Eventuelt må dørene byttes.

Kostnadsestimat: 50 000 - 100 000

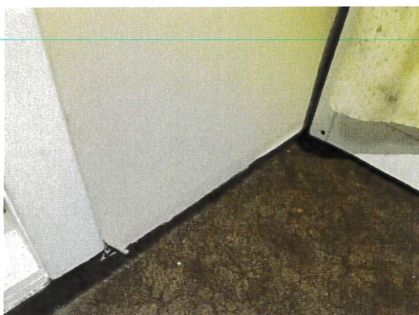
Overflater er slitt og det er blant annet skader i vegg ved dusjkabinett.

Badet står foran totaloppgradering.

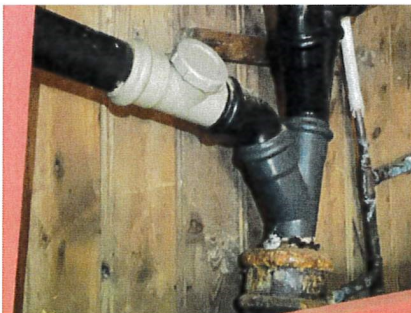
På grunn av alder er det innvendig korrosjon (rust) i materialet. Dette medfører svekket funksjon og fare at rør går tett. Gjelder jernrør.

- Tidspunkt for utskiftning av avløpsrør nærmer seg.

Kostnadsestimat: 50 000 - 100 000

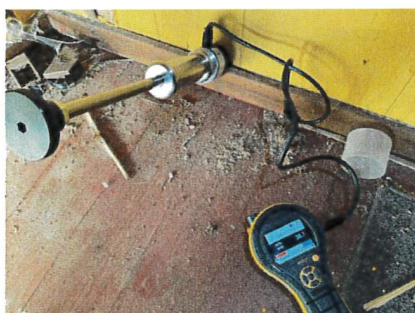
Ved fuktmåling med hammerelektrode er det påvist fukt i påforet vegg på innside av grunnmur, noe som kan henge sammen med sviktende drenering.

- Overvåk tilstanden jevnlig. For å få tilstandsgrad 0 eller 1 må dreneringen skiftes ut, men tidspunktet for når dette er nødvendig er vanskelig å si noe om. Bruken av underetg/kjeller vil og være avgjørende.

Murene bør ikke kles inne og kjelleren bør ikke innredes med dagens tilstand.

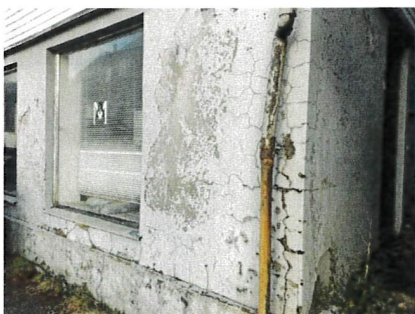
Utvendige overflater har skader, sprekker og er slitt og preget av alder.

Murene må påregnes vedlikehold og renovering.
