Tilstandsrapport

Fritidsbolig

Veråsvegen 122, 5955 LINDÅS

Befaringsdato: 05.06.2024

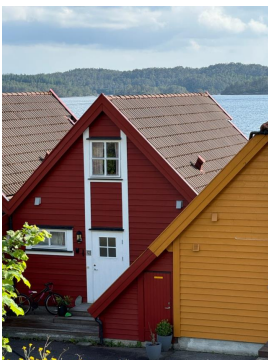
! TG 3 Nedløp og beslag

Vurdering av avvik:
• Det mangler snøfanger på hele eller deler av taket, noe som var krav på byggemeldingstidspunktet.

- Det må monteres snøfanger for å oppfylle byggeårets krav.

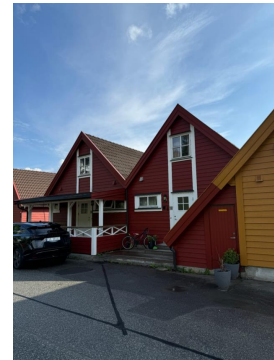
! TG 2 Veggkonstruksjon

det er registrert noe kuling og sprekker i kledning som skyldes varme og uttørking

Ved store sprekker i trekledning kan vann trenge lenger inn enn tiltenkt og forårsake skader, det er ikke behov for umiddelbar utskiftning, men det må følges med om det utvikler seg til større sprekker.

- Lokal utbedring/utskiftning bør utføres.

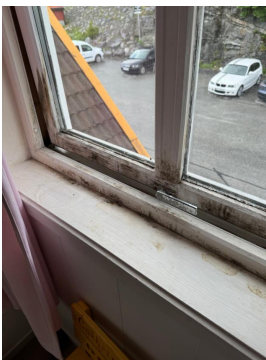
Vindu på bakside på loft har svartsopp og bærer preg av kondensering

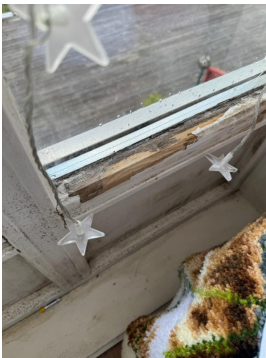
Viser kondensering og fuktskadet vindu i front loft

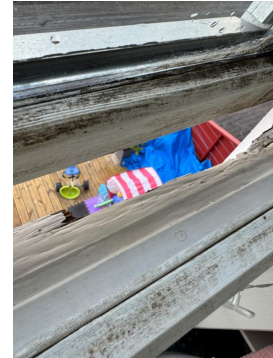
Ett vindu i front av bygget er lukket med beslag og kan ikke åpnes, skrå vindus felt i front av bygget har betydelig råteskade og må skiftes.

Vinduer i skråfelt på loft i front av bygget har store råteskader å må skiftes

- Vinduer med råteskader må erstattes med nye.
- Det må påregnes noe vedlikehold og at enkelte vinduer må skiftes ut.
- Vinduer med punkterte/sprukne glass må påregnes skiftes ut, enten hele vinduet eller kun selve glassene.
- Det bør gjøres tiltak for å bedre ventilering av rommet.
- Kondensering på enkelte glass har medført fuktskader i treverk som kan medføre utskiftningsbehov av enkelte vinduer.

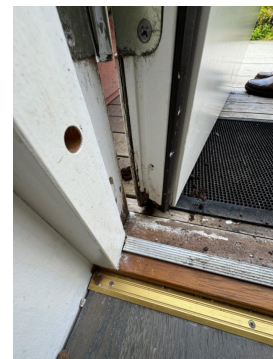
Viser inngangsdør med ytterfiner som er løsnet

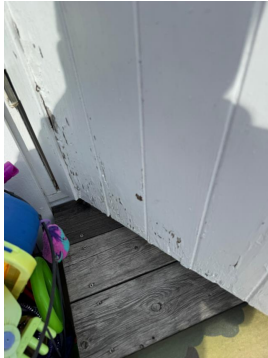
Finerplate på balkongdørens ytterside har råteskade og løsner.

viser balkongdør med skadet finerplate

Finerplate på balkongdør kan skiftes

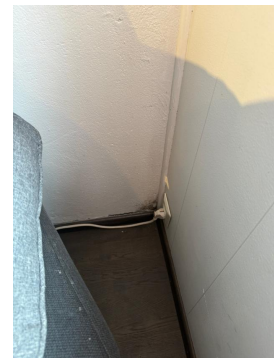
Det er sannsynlig at det er luftlekkasjer mellom betonggulv og murvegg, dette kan forårsake kald luft fra grunn/underside treffer varm oppvarmet luft som kondenserer og dermed oppstår svertesopp, dette kan utbedres ved tetting av overgang mellom vegg og gulv, vasking av svertesopp med egnet væske.

Viser område med svertesopp

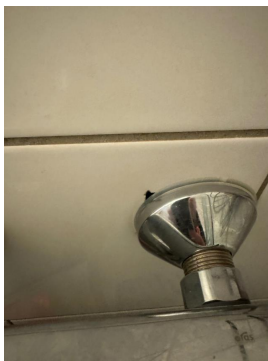
Det er påvist skade på fliser rundt dusjbatte

Viser skade på flis ved dusjbatte

- Det må gjøres tiltak for å utbedre avviket.

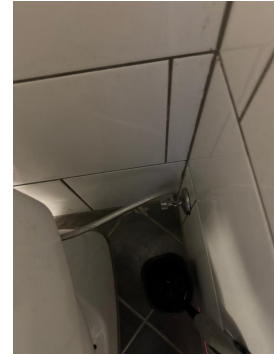
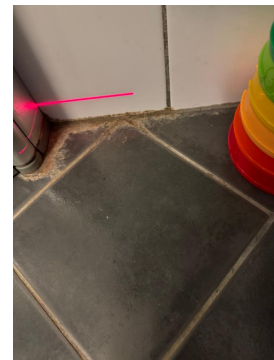
Kalk avleiring oppstår ved at vann trenger ned i fuger og deretter fordamper vannet i luften og kalk blir avleiret på fliser, det er mulig å utbedre med egnet rense stoff som fåes kjøpt i butikker som leverer fliser.

Viser kalk avleiring på badegulvet
