# Salgsoppgave

**Korsnesvegen 37, 5244 Fana**  
**fritidsbolig**

Befaringsdato: 24.10.2024

Rapportdato: 02.11.2024

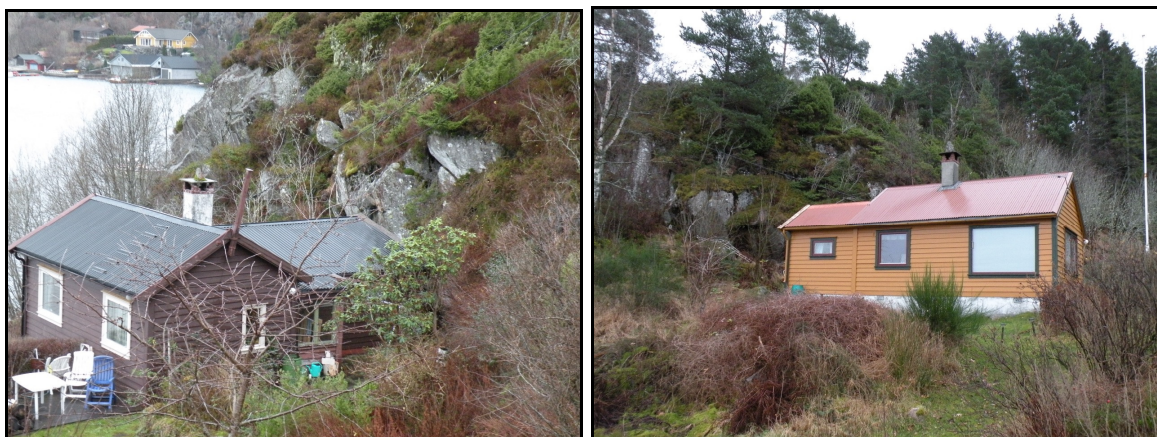
Hyttene ligger vest for en fjellrygg som strekker seg nordover med avtagende helning mot sjøen. Høyden på fjellryggen varierer fra ca 10 til 15 meter over hyttene. Det er stedvis observert partier med overheng i berget ved nr 37. Det er steile partier ved begge hyttene. I berget observeres det enkelte sprekkavgrensede blokker og labile partier, se figur 3.

**Figur 3: Hyttene i Korsnesvegen, nr 37 til venstre og hytte nr 35 til høyre.**

- Trær og annen vegetasjon med rotsystem i bergsprekker bør fjernes.
- Det bør utføres manuell rensk bak hyttene der løst materiale fjernes.
- Gjenstående sprekkeavgrensede blokker og flak sikres med boltesikring
- Skjæringen over adkomstvegen bør renskes for løse/labile partier.. Deretter sikres gjenstående sprekkeavgrensede blokker og flak med boltesikring.

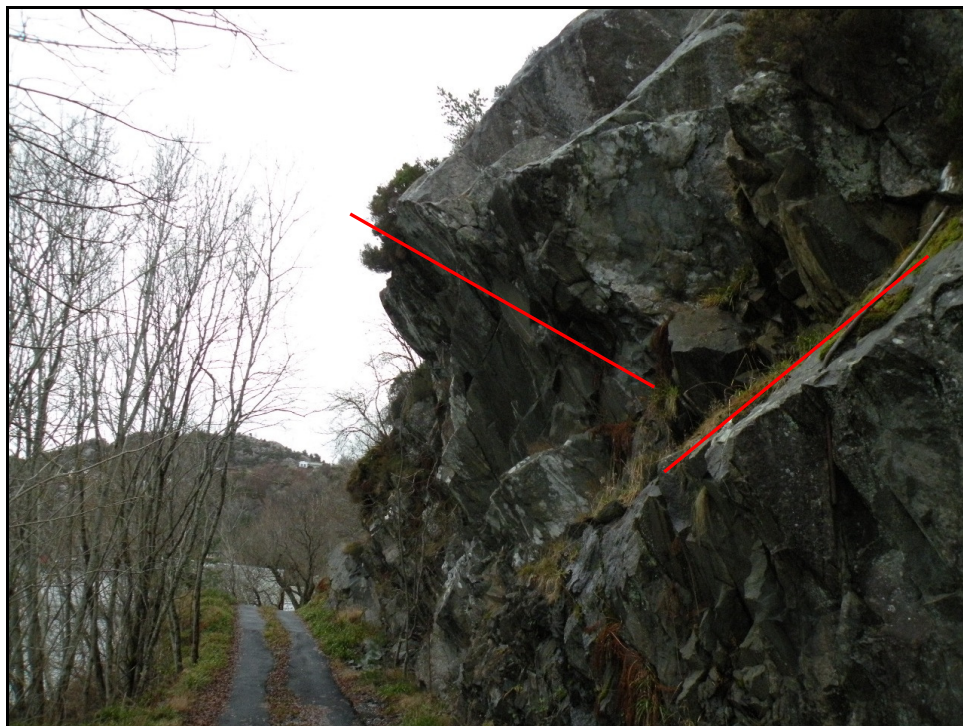
Adkomstveien til eiendommene i Korsnesvegen 31, 35 og 37 går langs en ca 15 meter høy bergskjæring. Det er overheng i berget og berget er svært oppsprukket. Det er stor fare for at det kommer til å løsne steinsprang/-skred fra berget.

**Figur 4:** Skjæring over adkomstvei til eiendommene, delvis sprekkeavgrensede blokker på glideplan.

Skjæringen langs adkomstvegen er også påpekt i rapporten. Det anbefales at skjæringen renskes for løse/labile partier. Deretter sikres gjenstående sprekkeavgrensede blokker og flak med boltesikring.

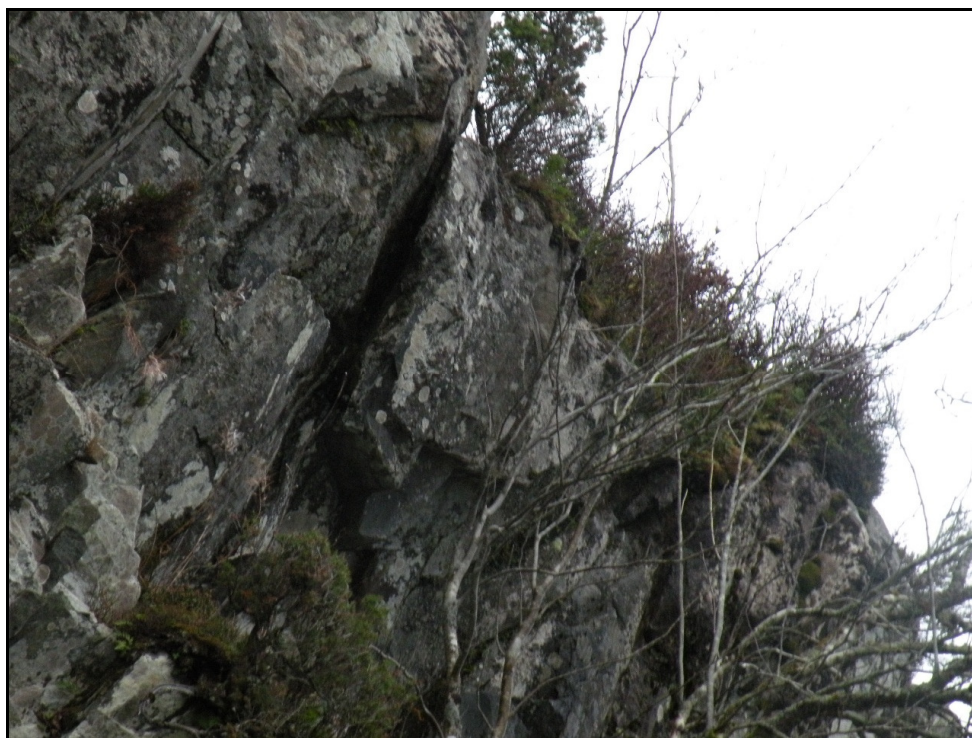
**Figur 5:** Sprekkeavgrenset blokk i skjæringen.
