# Tilstandsrapport

Fritidsbolig

Tonsåslinna 782, 2890 ETNEDAL

Befaringsdato: 04.02.2025

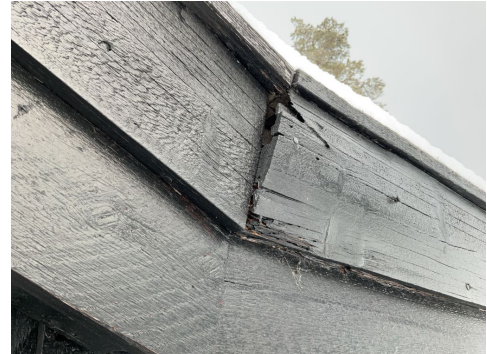
Råte i vinds kier

- Overvåk tilstanden jevnlig. For å få tilstandsgrad 0 eller 1 må tekingen skiftes ut, men tidspunktet for når dette er nødvendig er vanskelig å si noe om.
- Tidspunkt for utskiftning av undertak nærmer seg.

Det bør foretas nærmere undersøkelser av takteking når taket er snøfritt.

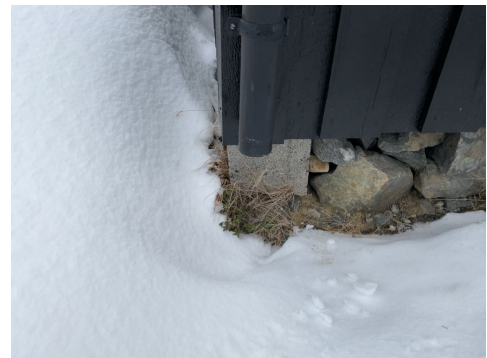
Manglende bortledning av takvann

- Stigetrinn for feier må monteres.
- Det bør lages system for bortledning av vann fra taknedløp ved grunnmur.
- Overvåk tilstanden jevnlig. For å få tilstandsgrad 0 eller 1 må beslag/renner/nedløp skiftes ut, men tidspunktet for når dette er nødvendig er vanskelig å si noe om.

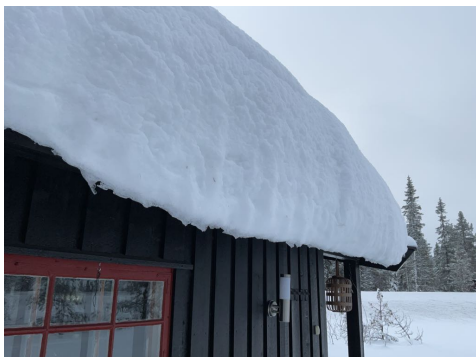
Begrenset inspeksjon pga snødekke

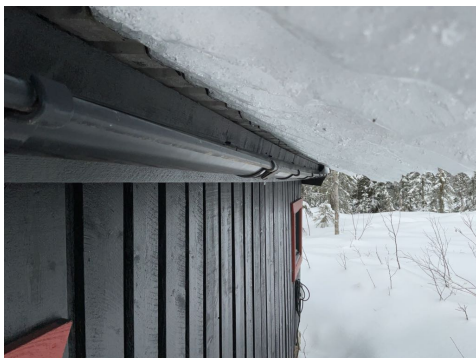
Nedbøying av ene siden trolig som følge av is/snøpress, feil fall på renne

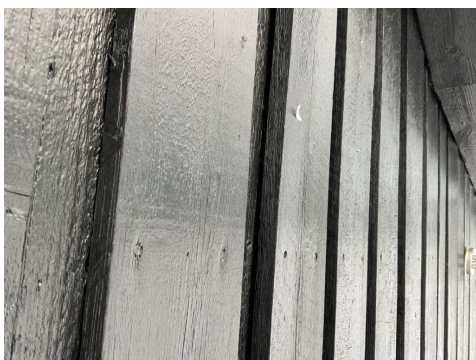
Det er bemerket kuving av enkelte kledningsbord, sprekkdannelse og stedvis ligger ann på fundament med skade/press fra fundament som er utsatt for bevegelse fra grunn.

Kuving av kledning, innganger for mus/skadedyr og ukjent tilstand i lukkede konstruksjon der bemerkninger innvendig tilsier skader i konstruksjonen

- Musesperre må etableres.

Må foretas tiltak for å lukke avvik, ved åpning av konstruksjon må det hensyn til at endret omfang og tiltaksbehov kan forekomme.

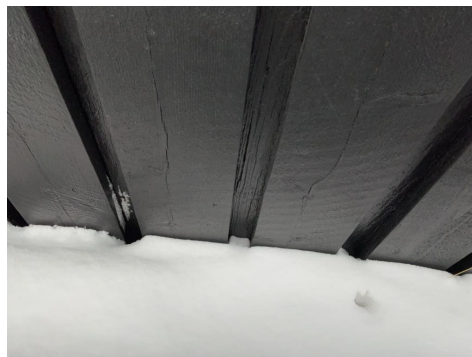
Sprekkdannelse

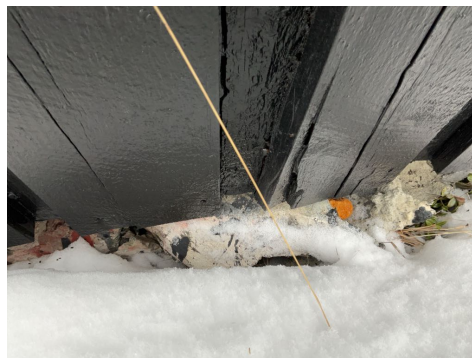
Sprekk med press fra fundament

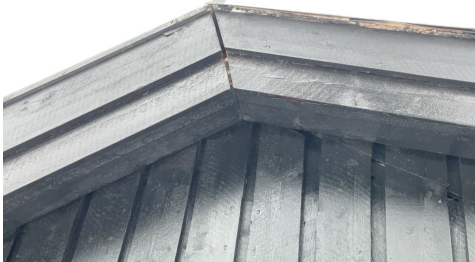
Konstruksjonen er ikke undersøkt pga manglende inspeksjonsmuligheter, alder og konstruksjonsoppbygging må hensyntas. Det er begrenset lufting og for øvrig er ikke kjent da det ikke er inspeksjonsmuligheter. Ut i fra referansenivå og typisk konstruksjon anbefales etterisolering og/eller etablering av lufting. Ved bruksendring, og spesielt ved tilkobling til strøm eller bruk vinterstid må tiltak påregnes der kondensering/fukt i konstruksjon forekomme.

Konstruksjon bør undersøkes, indikasjon på setninger i takkonstruksjon der utsig med glippe i raust

- Andre tiltak:
- Påviste skader må utbedres.

Tiltak bør vurderes og konstruksjon holdes under tilsyn, setninger i bygning der takkonstruksjon bør undersøkes mot mulige følgeskader.

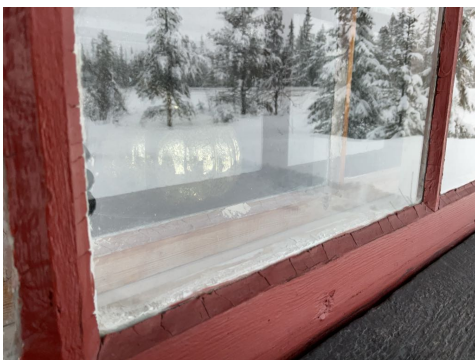
Vinduer er fra byggeår, preget av elde og slitasje med sprekker i kitt. Må tas hensyn til alder der vedlikehold må foretas og utskifting bør vurderes.

Preget av elde og slitasje

- Det må foretas tiltak for å lukke avviket.
- Vinduer med punkterte/sprukne glass må påregnes skiftes ut, enten hele vinduet eller kun selve glassene.

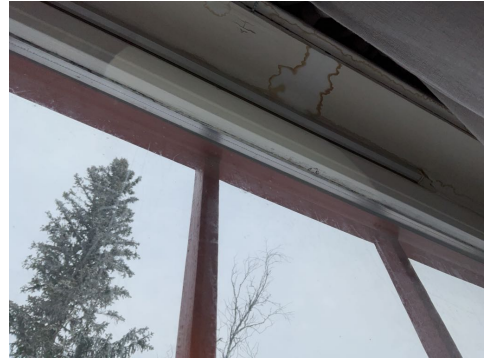
Isolerglassvinduer må hensyntas alder og kan inneholde miljøgiften pcb, bemerket fuktmerker rundt vindu i stue/kjøkken.

Fuktmerker der nærmere undersøkelse og tiltak må foretas

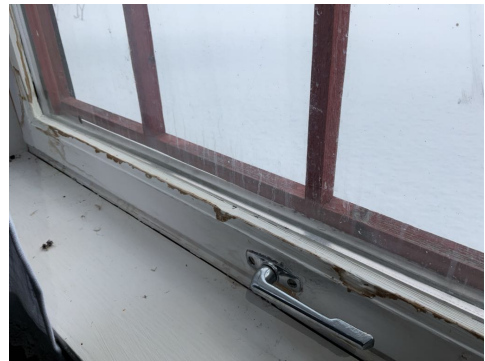
Punktert glass

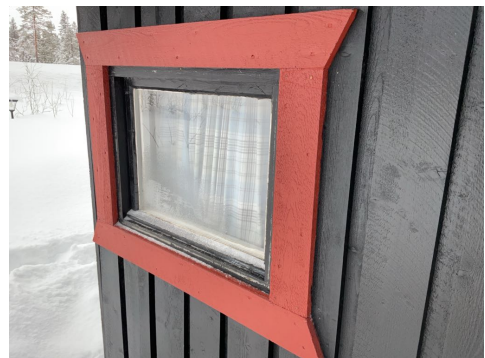
Manglende vannbrett

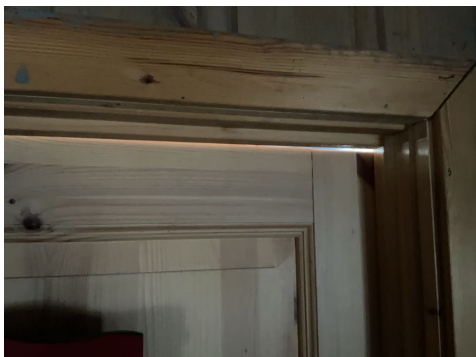
Skjevheter i ytterdør der dørblad henger i karm og glippe med luftlekkasjer i overgang, samt vedlikeholdsbehov

Skjevheter i ytterdør der dørblad henger i karm og glippe med luftlekkasjer.

- Det må foretas tiltak for å lukke avviket.

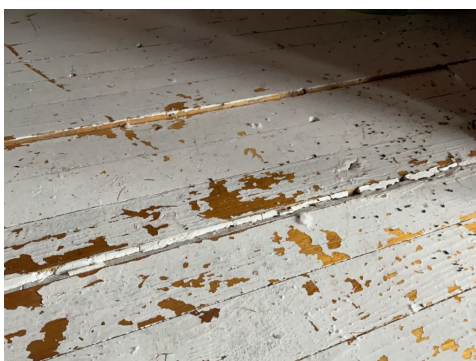
Slitasje på gulvoverflate

- Overflater må utbedres eller skiftes.

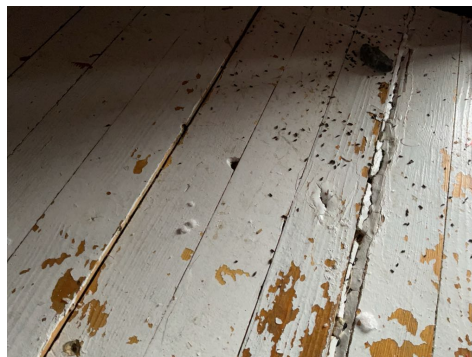
Avvik i skjøt og nedsenk i overgang

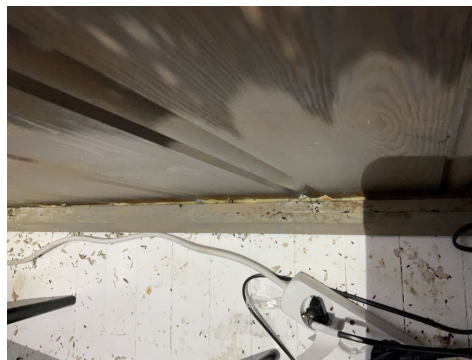
Overflater er preget av anmerkninger i hytta med grad av ufagmessighet/egeninnsats, samt følgeskader av setninger i bygning med utettheter i overganger.

Glipper mellom gulvlist og vegg, setninger/bevegelse i bygg som årsak.

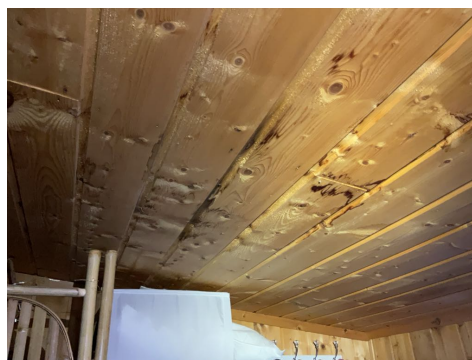
Fuktskjolder i himling stedvis, ukjent tilstand i lukkede konstruksjoner og lekkasjer fra yttertak kan føre til skade i tak

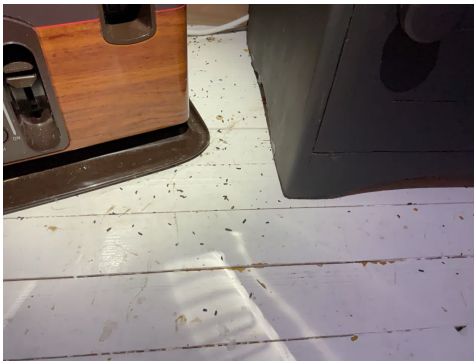
Innvendig er det mye spor av aktivitet fra mus/skadedyr og nærliggende skader i lukkede konstruksjoner.

Mye spor etter mus/skadedyr i hytte

- Andre tiltak:
- Ytterligere undersøkelser må foretas for å få kartlagt tilstanden og omfanget på eventuelle skader.

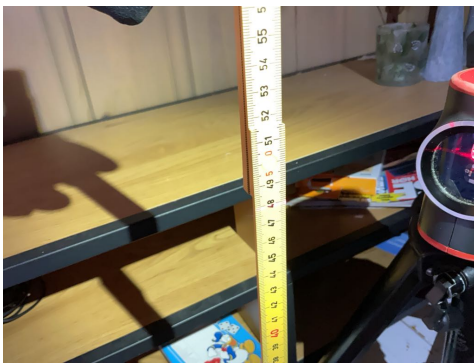
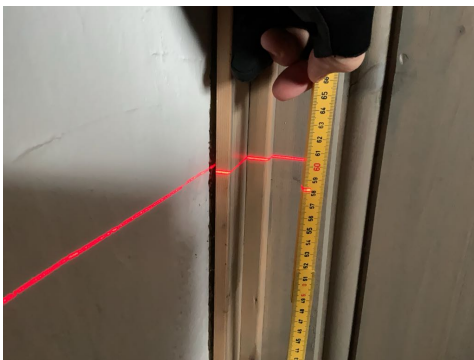
Etasjeskille/gulv på grunn er overflatemålt med bruk av krysslaser målingene er gjort ved stikkprøver i enkelte rom). Målingene ble gjort i kjøkken og stue. Disse viser 70 mm avvik på 2,0 meter lengde som høyeste avvik og 110 mm i hele rommet.

- Målt høydeforskjell på over 20 mm innenfor en lengde på 2 meter. Tilstandsgrad 3 gis med bakgrunn i standardens krav til godkjente måleavvik.
- Målt høydeforskjell på over 30 mm gjennom hele rommet. Tilstandsgrad 3 gis med bakgrunn i standardens krav til godkjente måleavvik.
- Det er påvist/opplyst om aktivitet fra skadedyr i trebjelkelag.

Betydlige skjevheter i konstruksjon der oppretting av gulv, vegger og tak, utbedring av skader i konstruksjon og re fundamentering må påregnes.

Målt høyde 47,5 ved krysslaser

Målt høyde 58,5 cm høyde i motsatt ende av rommet, avvik på 11 cm.

Må påregnes renovering av gulvkonstruksjon i sin helhet med avdekking av skade i lukkede konstruksjoner, oppretting og re fundamentering.

**Kostnadsestimat: 50 000 - 100 000**

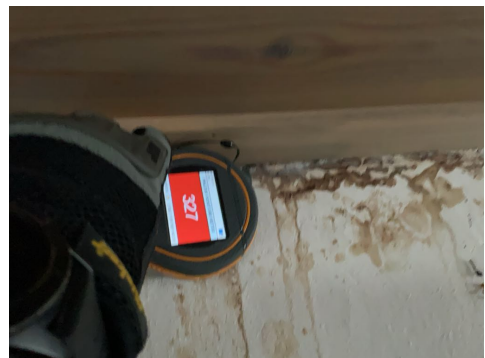
Fukt og rennmerker på pipestamme, ved fuktmåletaking var det fuktutslag og må foretas tiltak i overgang yttertak/pipestamme og ukjent tilstand i takkonstruksjon som må hensyntas.

Fukt og rennmerker langs pipestamme, ved fuktmåletaking var det fuktutslag

Må foretas tiltak for å lukke avvik.

**Kostnadsestimat: 10 000 - 50 000**

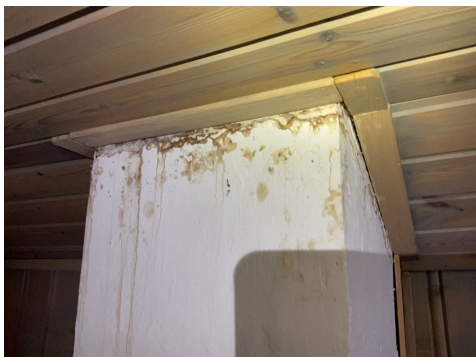
Brennbart materiale inntil pipestamme

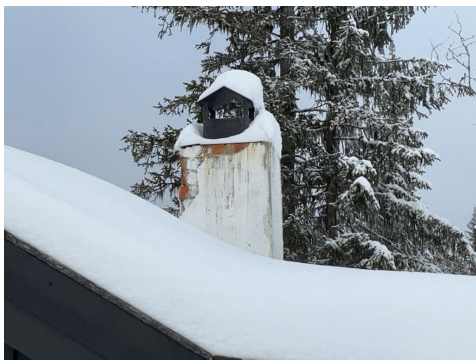
Avskalling av puss, anbefaler heldekkende pipebeslag og fotbeslag over møne

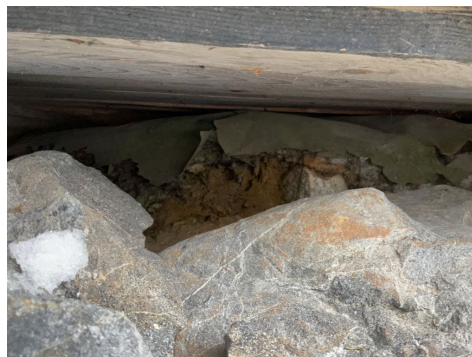
Gulvkonstruksjon/bjelkelag er plassert nært terreng og dels oppå grunn utsatt for bevegelse og press som ikke er egnet. Må foretas tiltak med oppløfting og refundanmentering av grunnmur. Synlig glipper i stubbeloft innganger for mus/skadedyr og nærmere undersøkelse og tiltak anbefales. (ukjent tilstand i lukkede konstruksjoner, må hensyntas)

Press fra grunn mot gulvkonstruksjon

- Det må foretas tiltak for å lukke avviket.

Vær oppmerksom på risikoen, overvåk tilstanden og undersøk dette nærmere, helst med hjelp av en fagkyndig.

**Kostnadsestimat: 50 000 - 100 000**

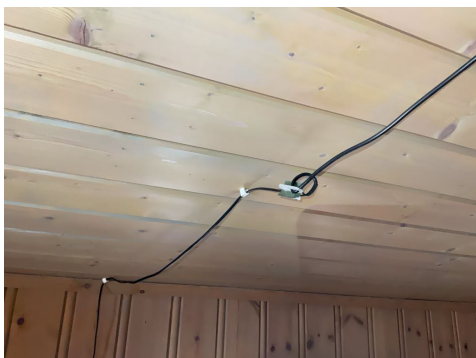
Ikke fagmessig utført

- Det må foretas tiltak for å lukke avviket.

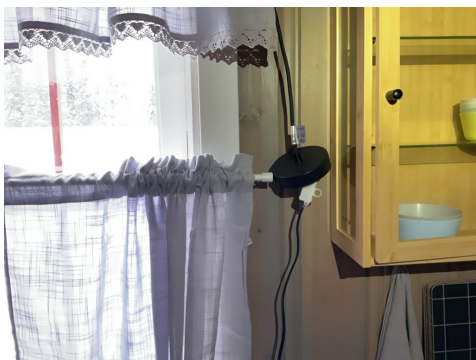
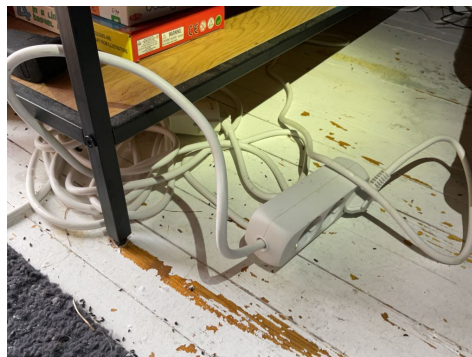
Brug av skjøteledninger

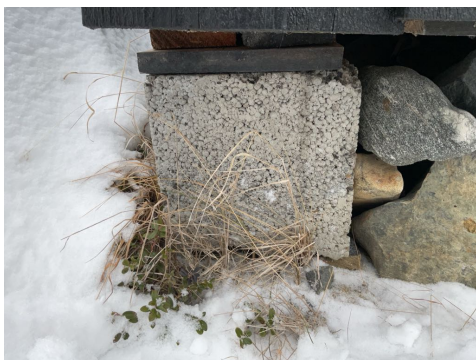
Fundamentert på terreng som var vanlig på oppføringstidspunkt. Dette er en risikokonstruksjon med henhold fuktpåkjenninger og bevegelser fra tele/setninger fra grunn, som er årsaksammenheng med registrert skjevhet med setningskaderi hytta og tiltak må vurderes. Som følge av bemerket avvik i fundament og skjevheter må refundamentering påregnes.

Enkel fundamentering på grunn

Må påregnes tiltak for å lukke avvik. (avvik i kostnadsestimat kan forekomme og små sees i sammenheng med andre avvik som må utbedres i bygningen.

**Kostnadsestimat: 50 000 - 100 000**

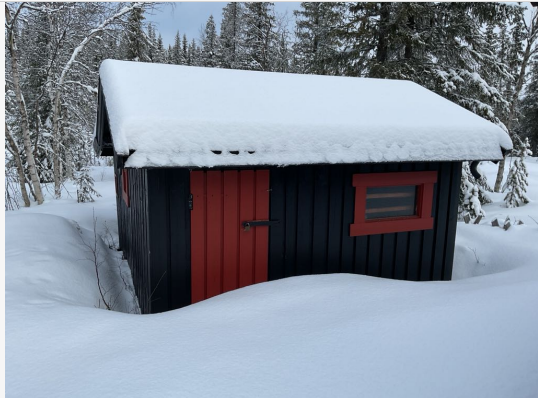
## Uthus

Bygning satt på terreng og utsatt for bevegelse og fukt fra grunn, årsak til skjevheter i bygning med enkel fundamentering. Vedlikeholdsbehov med bl.a. råte i vindskier.
