# SALGSOPPGAVE

Enebolig i Sjøvegan

Gropaveien 48, 9350 Sjøvegan

# Tilstandsrapport

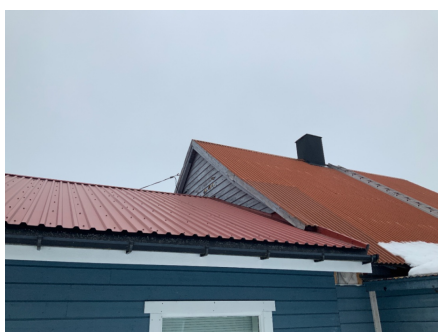
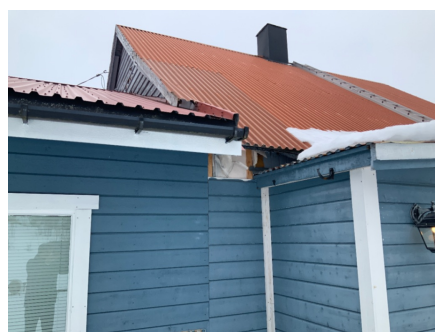
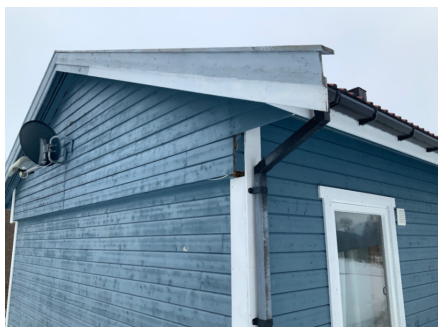
- Det er begrenset/dårlig ventilering av takkonstruksjonen.
- Det er påvist fukt-/råteskader i takkonstruksjonen.
- Det er påvist fuktskjolder/skader i takkonstruksjonen.

- Det må gjøres nærmere undersøkelser.
- Råteskadede konstruksjoner må skiftes ut.
- Lufting/ventilering bør forbedres.

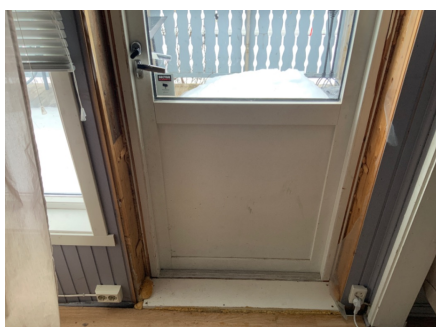
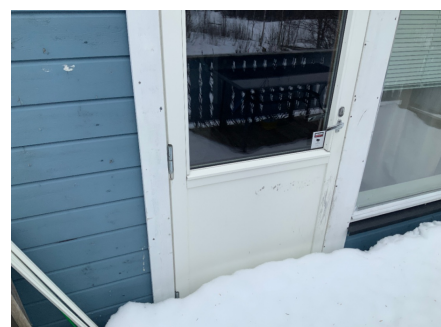
## TG 2 Dører - 2

- Det er påvist avvik rundt innsettsdetaljer.
- Det er avvik:

- Det bør gjøres tiltak for å lukke avviket.
- Tiltak:

Foringer og listverk må monteres

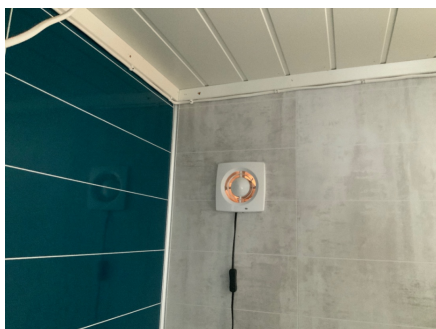
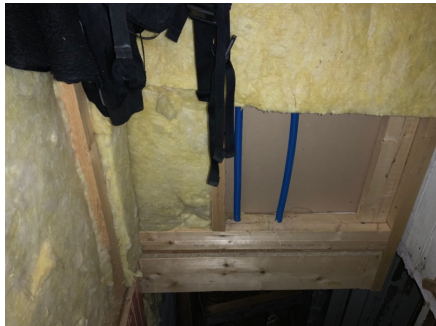
Veggplate i trapperom til kjeller mot dusjhjørne mangler. Isolasjon fjernet og det er ikke registrert fukt fra vegger i dusjavdeling.

Åpen vegg i gang til kjeller mot dusjvegg

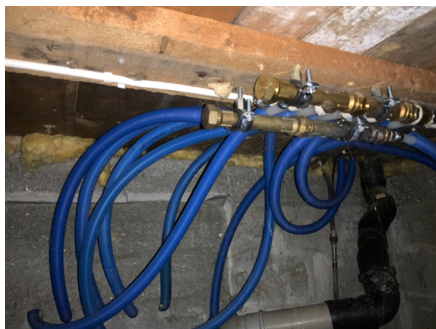
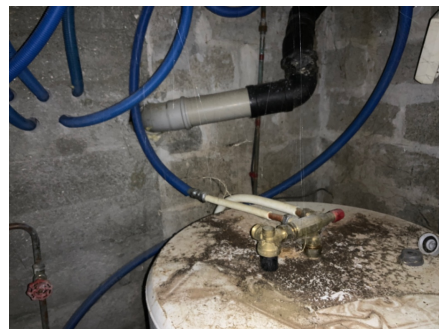
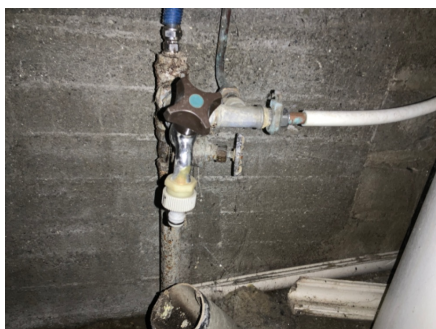
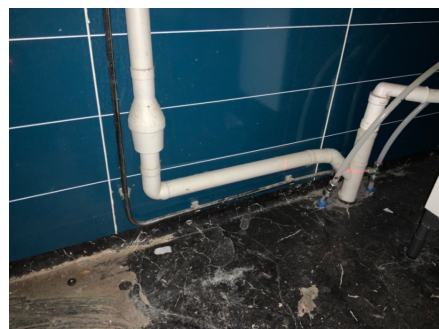
- Det er påvist at eventuelt lekkasjevann fra rør i rør system ikke ledes til sluk eller annen kompenserende løsning.
- Det er påvist ufagmessig utførelse av vannledninger.
- Det er avvik:

Innvendig stoppekran må utskiftes. Kan ikke stenges.

- Tiltak:
- Det bør foretas tiltak på anlegget som sikrer bedre løsning på eventuelt lekkasjevann fra rør i rør system.
- Anlegget bør sjekkes av fagperson.
