# Tilstandsrapport

Enebolig (driver hybelutleie i 2 etasjer).

Markegata 26, 6905 FLORØ

Befaringsdato: 28.04.2025

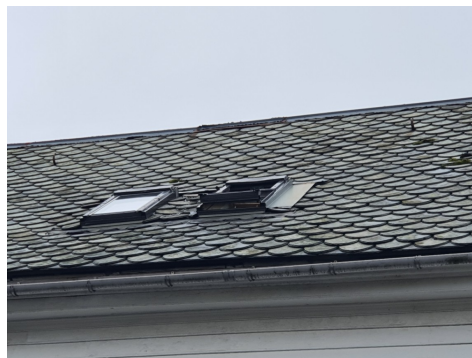
Taktekkingen er av skifertakstein og tilbygget med shingel tak Siden taket (takkonstruksjon, takteking og skorstein) kun er observert fra bakkenivå, er vurderingen begrenset av dette. Det er ikke sikkerhetsmessig forsvarlig å bevege seg ut på taket eller observere fra stige. Selv om det ikke er avdekket skader under befaringen, betyr ikke dette at det ikke foreligger skader som en besiktigelse på taket kan avdekke. Vær oppmerksom på denne risikoen. En undersøkelse av taket kan utføres av en fagperson under tilstrekkelige sikkerhetsforhold. . Shingel tak må også skiftes.

- Det er påvist skader eller avvik på selve taktekingen.
- Mer enn halvparten av forventet brukstid er passert på taktekingen.
- Mer enn halvparten av forventet brukstid er passert på undertak.
- Det er påvist råteskader.

Eldre skifer

- Overvåk tilstanden jevnlig. For å få tilstandsgrad 0 eller 1 må tekkingen skiftes ut, men tidspunktet for når dette er nødvendig er vanskelig å si noe om.
- Tidspunkt for utskiftning av takteking nærmer seg.
- Lokal utbedring må utføres.
- Lokal utbedring/utskifting av fukt/råteskadet treverk.

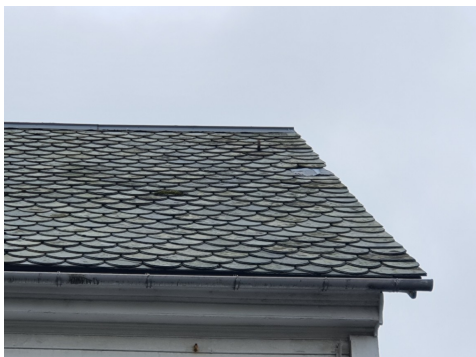
Mangler takstein og det er lappet inn med beslag.

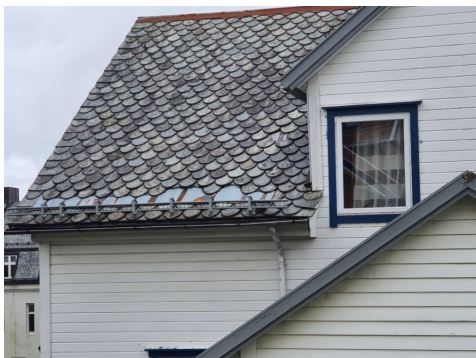
Mye lappet inn.

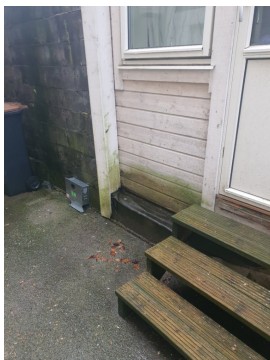
- Det er ingen eller liten lufting i nedre kant av kledning mot grunnmur.
- Det er påvist råteskader i veggkonstruksjonen.
- Det er påvist spredte råteskader i bordkledningen.
- Det er ingen lufting i konstruksjonen.

Overflater på kledning til bod i kjeller.

- Råteskadede konstruksjoner må skiftes ut.
- Lufting/ventilering bør forbedres.
- Det bør foretas tiltak for å bedre lufting av kledningen.

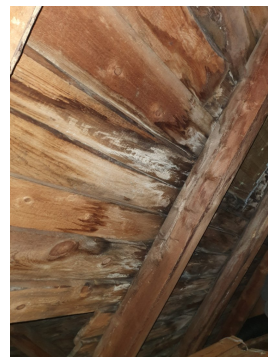
Fukt på kaldloftet.

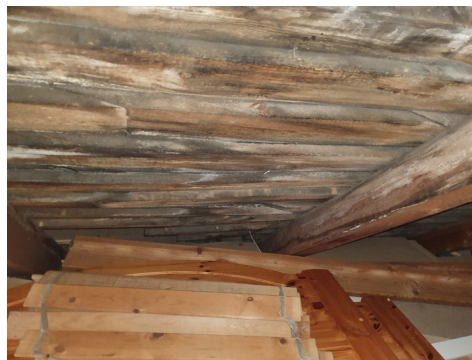
Fuktskjolder på sutaket.

Grovt sutak med mye fuktmerker fra tidligere og fukt på raft av nyere dato.

- Det er begrenset/dårlig ventilering av takkonstruksjonen.
- Det er påvist avvik rundt gjennomføringer i takflaten.
- Det er påvist fukt-/råteskader i takkonstruksjonen.
- Det er påvist fuktskjolder/skader i takkonstruksjonen.

- Konstruksjonene må sikres mot råte, sopp og skadedyr.
- Råteskadede konstruksjoner må skiftes ut.
- Lokal utbedring bør utføres.

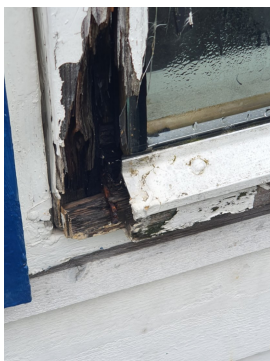
- Det er påvist at enkelte vinduer er vanskelig å åpne/lukke.
- Det er påvist noen glassruter som er punktert eller sprukne.
- Det er påvist tegn på innvendig kondensering av enkelte vindusglass.
- Det er påvist vinduer med fukt/råteskader.
- Karmene i vinduer er slitte og det er sprekker i treverket.

Det er mye skader på vindu i boligen også takvindu på badet er dårlig forfatning.

Store råteskader

- Vinduer må justeres.
- Det må påregnes noe vedlikehold og at enkelte vinduer må skiftes ut.
- Vinduer med råteskader må erstattes med nye.

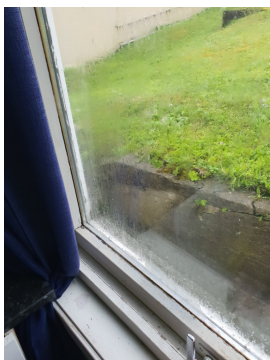
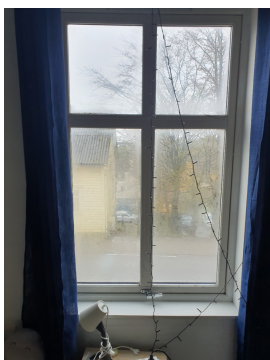
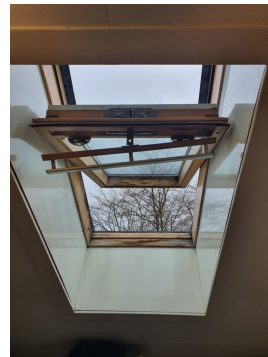
Takvindu på loft (bad)

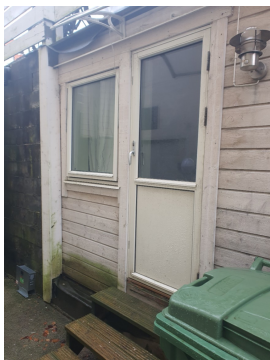
- Det er påvist avvik rundt innsettingsdetaljer.
- Det er påvist dører med punkterte eller sprukne glassruter.
- Det er påvist dører som er vanskelig å åpne eller lukke.

Altandør inn til bod i kjeller.

- Det bør gjøres tiltak for å lukke avviket.
- Dører må justeres.

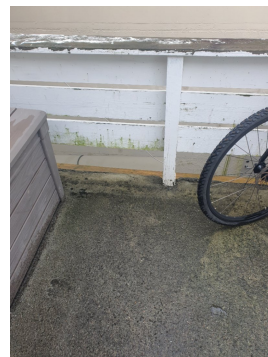
Rekkverk 80 cm høyde som er for lavt

- Rekkverkshøyde må endres for å tilfredsstille krav på byggemeldingstidspunktet.
- Tidspunkt for utskiftning av tettesjikt/membran nærmer seg ut ifra alder på dagens tekking.
- Råteskadet trekledning må skiftes ut.
- Tekkingen må skiftes/utbedres.

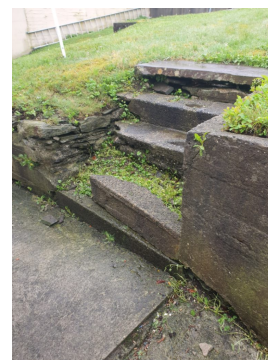
Betongtrapper mot sør.

- Rekkverk må monteres for å lukke avviket.
- Åpninger i rekkverk må endres for å tilfredsstille krav på byggemeldingstidspunktet.

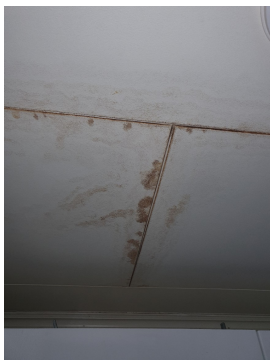
Fuktskader.

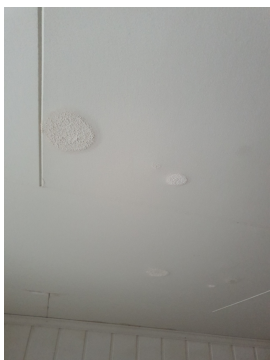
- Det er gjennom målinger påvist høyt fuktnivå i trevegger i underetg./kjeller, det er derfor ikke foretatt hulltaking
- Det er påvist synlige fukt/råteskader i treverk i underetg./kjeller, hulltaking er derfor ikke nødvendig
- Eier har ikke akseptert hulltaking i innforet trevegg i underetg./kjeller.
- Det er konstatert høyt fuktnivå og synlig skade i vegg.

Betong på terrasse mot sør er ikke isolert og det er sprekker og tilsig av vann fra eiendommen inn mot dette området i kjeller. Ved overgang fra vinter til vår vil her bli kondensering på underside av betongdekke også fra høst til vinter. Dette er et svært kritisk område som må undersøkes mer og arbeidet som er utført kan ikke dokumenteres på utførelse eller hvem som har utført dette!

Fukt skader i himling i boder i kjeller

- Andre tiltak:
- Dette er en utsatt konstruksjon, ytterligere undersøkelser bør foretas.
- Ytterligere undersøkelser må foretas for å få kartlagt tilstanden og omfanget på eventuelle skader.
- Det anbefales at alt treverk i kjeller fjernes og at kjelleren har mest mulig åpne murkonstruksjoner med god utlufting.

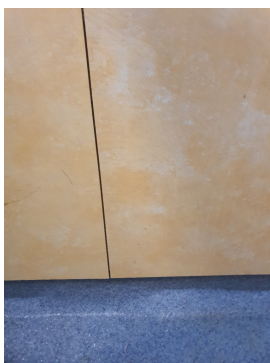
Åpning i skjøter på baderomsplater.

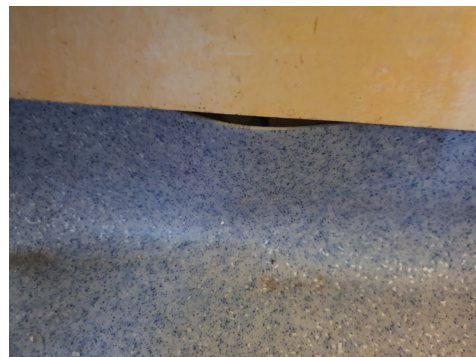
Gulvbelegg med åpning.

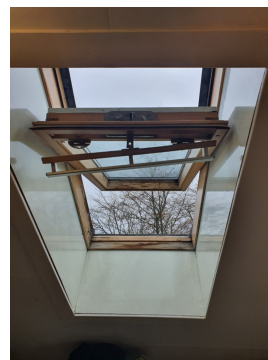
Lufting på loft,

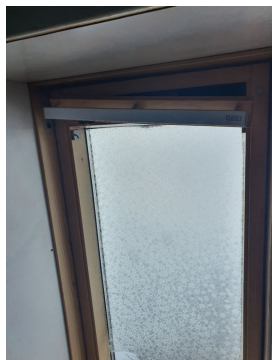
Takvindu på bad på loft.

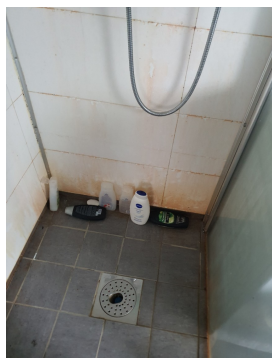
Dette rommet må totalrenoveres. Baderomsplater er montert horisontalt (skal monteres stående), listverk i hjørner er festet med skruer. Ved sluk er det ikke mulig å se membran.

Skjøter på baderomspanel horisontalt?

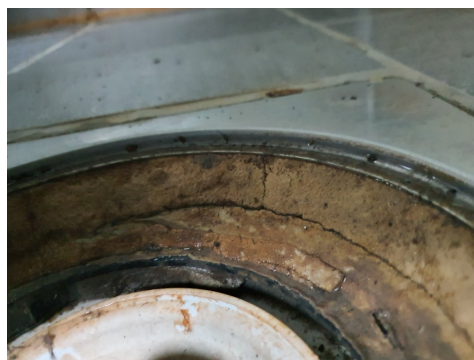
Ikke tegn til membran.

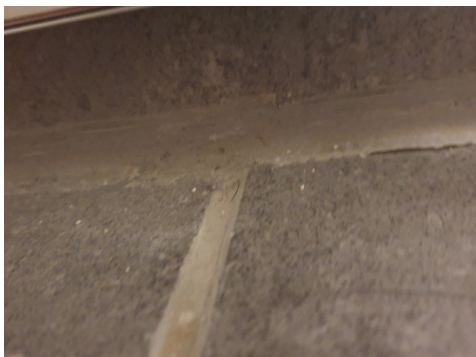
- Det er mulighet for at det kan forekomme vannlekkasje på våtrommet hvor vann ikke vil gå til sluk.
- Det er påvist at flisfuger har riss/sprekker.
- Det er påvist at høydeforskjell fra topp slukrist til gulv/synlig topp membran ved dørterskel er mindre enn 25 mm.
- Det er påvist avvik i fallforhold til sluk i forhold til krav i forskrift på byggetidspunktet.
- Det er påvist avvik i krav til høydeforskjell/fall-løsning på våtrommet.

Sprekke i fuge på gulv.

- Det bør etableres avrenning inn til sluk for hele våtrommet.
- Fuger bør skiftes ut.
- Slike riss/sprekker kan indikere bakenforliggende fuktskader, og konstruksjonen bør observeres jevnlig for å vurdere utvikling.
- Det må foretas utbedring av fallforhold.

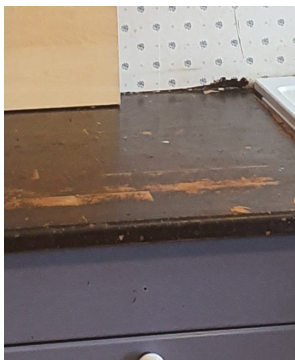
Merke på benkeplate.

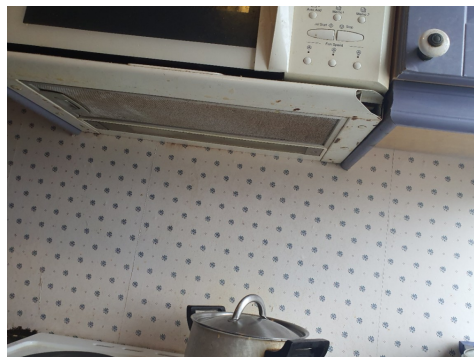
- Det er ikke påvist noen form for ventilering av kjøkkenrommet (lukket rom).
- Det er registrert avvik med avtrekk.
- Kjøkkenet mangler styrt tilluftsventilering.
- Avtrekksvifte er defekt.

Ventilator er skadet og fungerer ikke!

- Det bør etableres tilfredsstillende tilluft til kjøkken, f.eks. luftespalte ved dør e.l.
- Ventilatoren må skiftes.
- Mekanisk avtrekk bør etableres.
- Det må foretas tiltak for å lukke avviket.

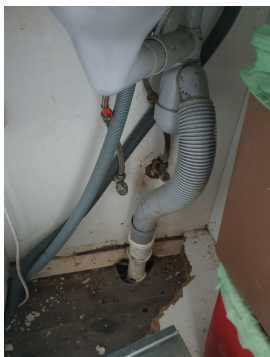
Kjøkkenet har innredning med glatte fronter. Benkeplaten er av laminat. Det er kjølfrysenskap og komfyrvakt. Under vask er det utført arbeid som tyder på ufaglært og med store hull og en kan antyde om her er skadedyr! Dør under vask kan ikke lukkes.

Tegn til skadedyr under vask?

- Påviste skader må utbedres.
- Det må påregnes lokal utbedring/utskifting.

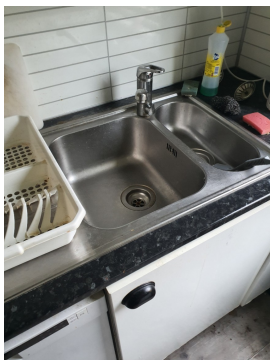
Dør kan ikke lukkes

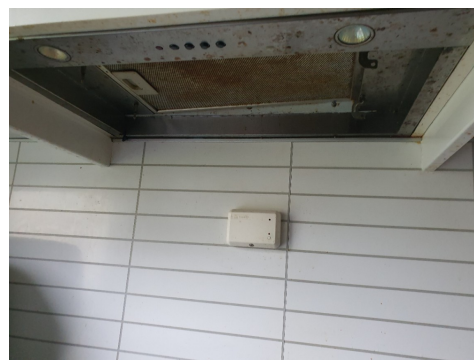
Avtrekket trenger vedlikehold og oppgradering

- Det må foretas tiltak for å lukke avviket.
- Det bør etableres tilfredsstillende tilluft til kjøkken, f.eks. luftespalte ved dør e.l.
- Det bør etableres tilluft til kjøkken.

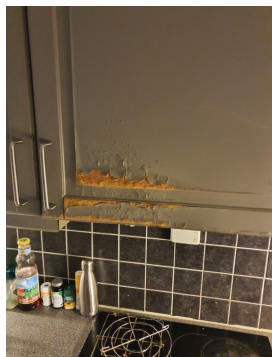
- Det er påvist at overflater/kjøkkeninnredning har omfattende skader.
- Det er påvist skader på overflater/kjøkkeninnredning utover normal slitasjegrad.
- Det er påvist at overflater har omfattende skader.

Store skader på innredning i kjeller

- Overflater må utbedres eller skiftes.
- Gjennomføre ytterligere undersøkelser og foreta utbedring av skade.
- Det må foretas full utskiftning av overflater/innredning.

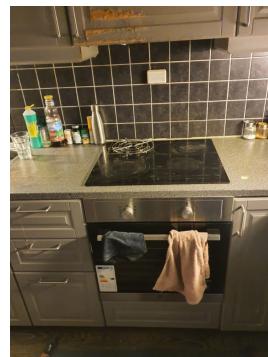
Ventilator virker ikke

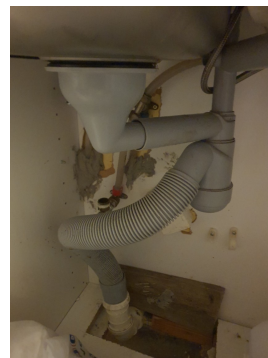
Tegn til at skadedyr har vært i området.

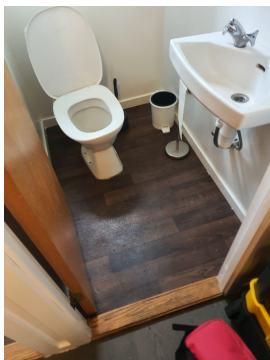
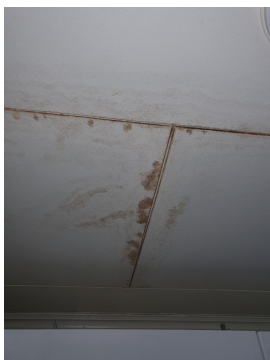
Lekkasje merker i tak som må utbedres/kontrolleres nærmere.

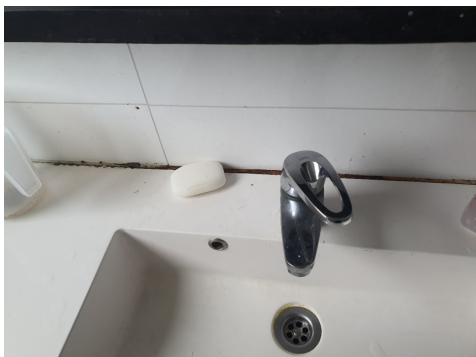
Kan ikke stenge vannet som renner hele tiden.

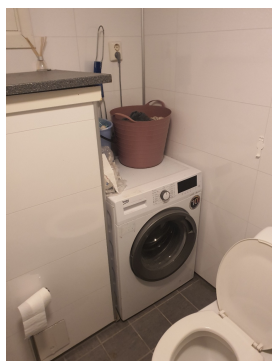
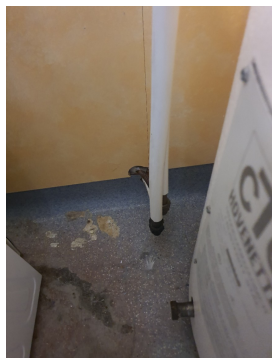
Bereder på loft er plassert på bad og det er ikke tilkopledd lekkasjesikring på denne berederen til sluk som er plassert under dusjkabinett.

CTC bereder på loft.

- Det bør etableres tilfredsstillende avrenning eller lekkasjesikring ved varmtvannstank.

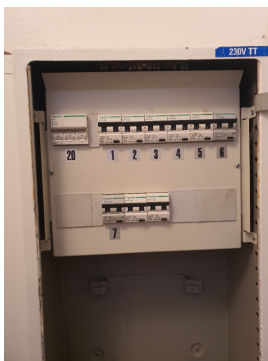
El skap til loft uten kursfortegnelse.

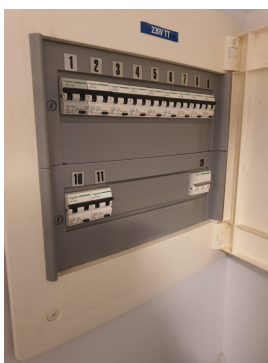
El-skap i kjeller uten fortegnelse.

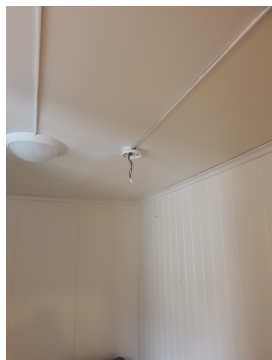
Røkvarsler mangler i kjeller.

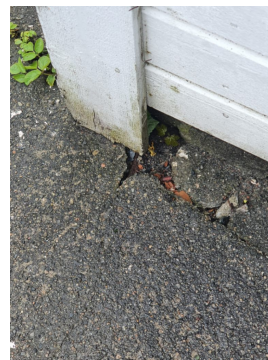
Sprekker i betongdekke.

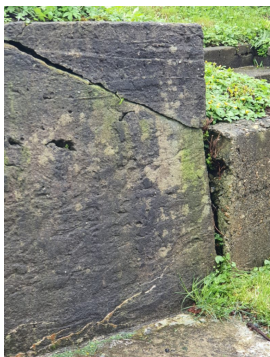
Forstøtningsmur med sprekker og uten rekkverk.

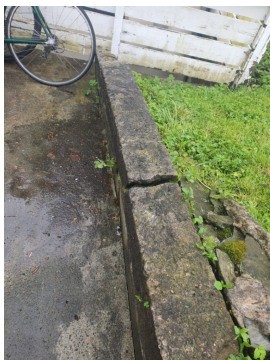
Sprekker i mur og skjevheter etter jordtrykk.

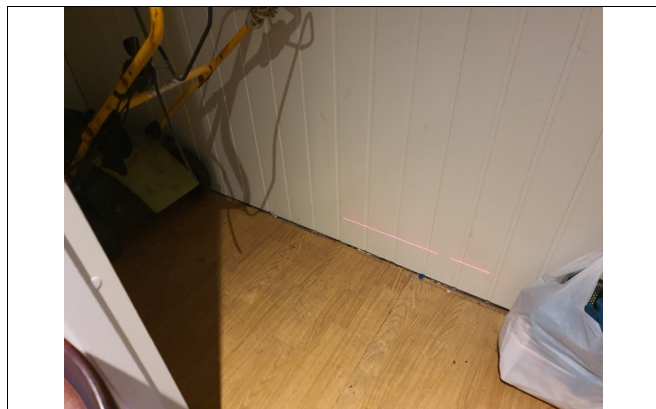
Vegg som er bygget mot trapperom til loftsetasjen uten listverk m.m.

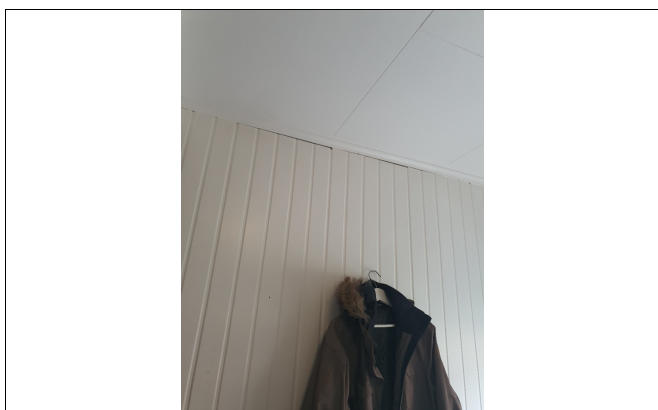
Åpninger i tak ved taklist.

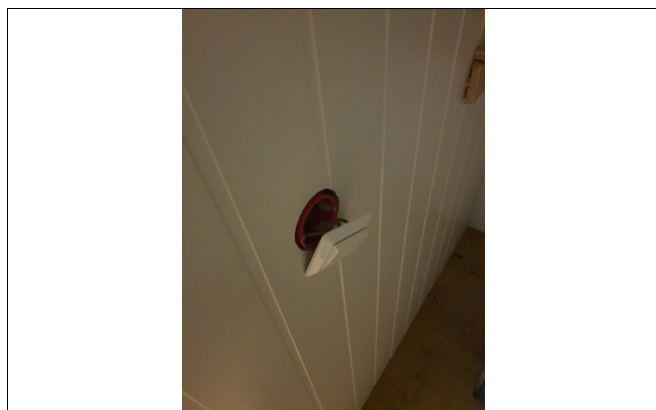
El henger utfra veggen.

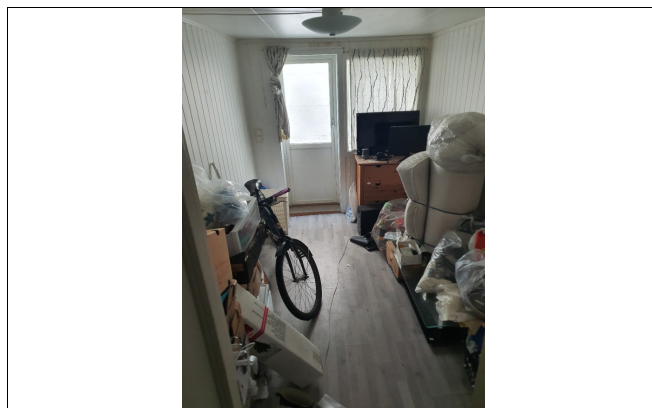
Bod mot inngang fra øst. Rømning ikke lett på grunn av oppbevaring langs vegger m.m.

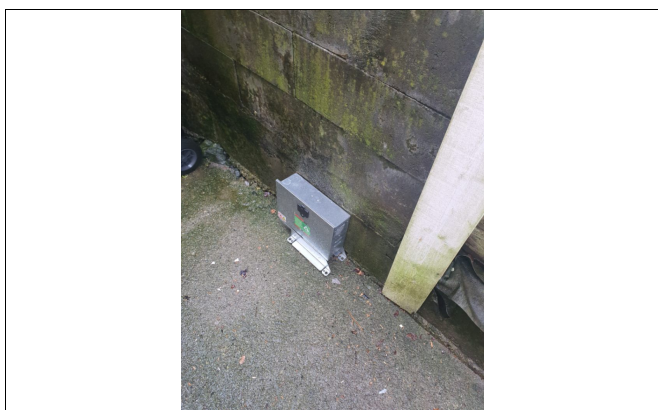
Det er tegn til at det er mus problem i boligen, da det er montert feller på utsiden.

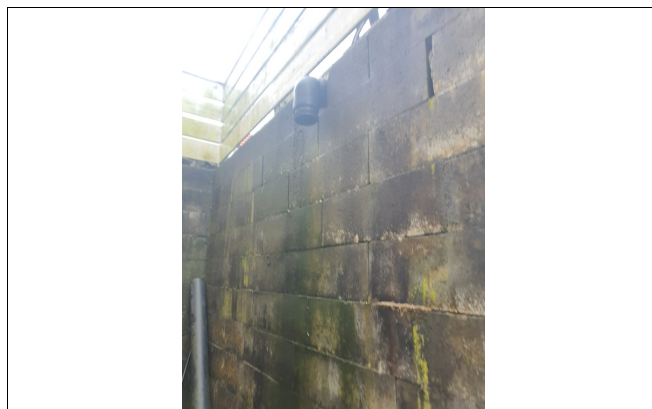
Avløp rett utfra mur mot øst
