# Tilstandsrapport

Enebolig

Øversjødalsveien 1450, 2544 ØVERSJØDALEN

Befaringsdato: 20.11.2024

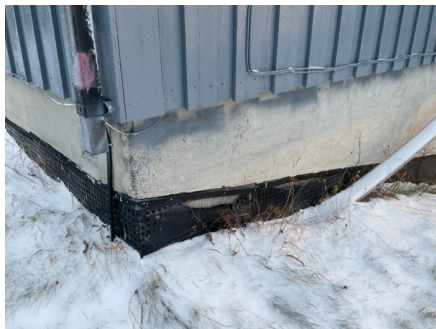
Taknedløp er ført ned på terrenget og nedløp er glidd fra hverandre. Dette tilfører fukt inntil grunnmuren som synes innvendig m/fuktmerker og saltutslag på muren i hjørner.

Taknedløp ført ned ved grunnmuren.

Det anbefales at taknedløp ledes lenger bort fra fundamentene, da dette reduserer fuktbelastningen på fundamenter og kjellerrom. Takrenner må byttes eller repareres.

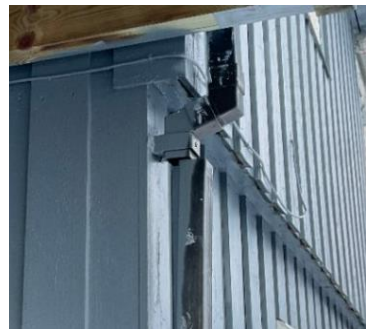
Taknedløp glidd fra hverandre.

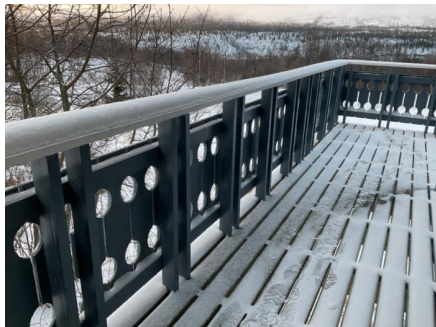
Rekkverk tilfredsstiller ikke dagens krav. Dagens krav er at høyde på rekkverk ved balkonger, tribuner, passasjer og lignende skal være minimum 1,0 m der avstanden til terrenget er mer enn 0,5 m.

Rekkverket er for lavt i forhold til dagens krav til rekkverkshøyder.

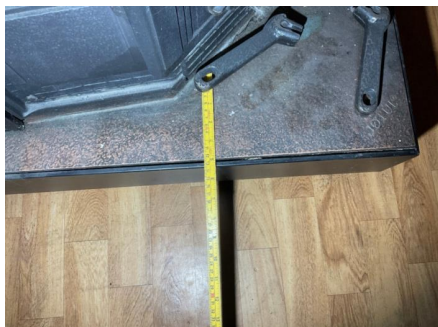
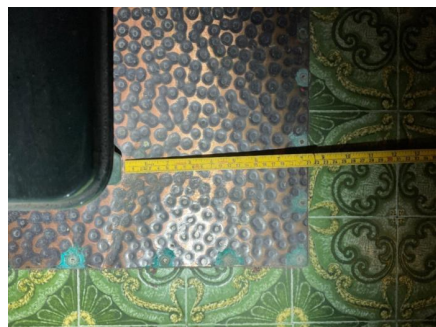
Ildfast plate foran ildstedet er for liten.

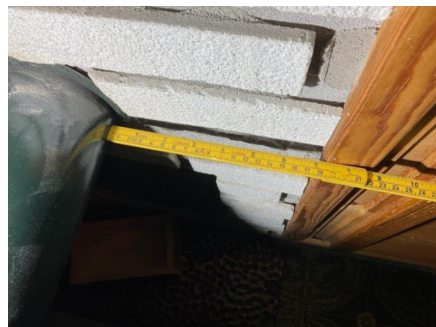
Røykrør for nært brennbart.

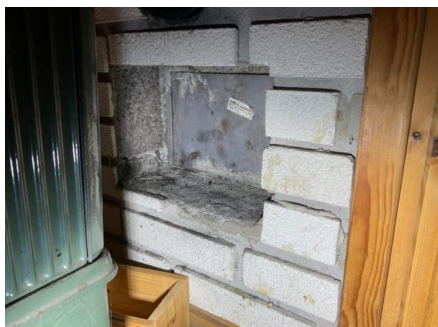
Sotluken er vanskelig tilgjengelig når skorsteinen skal feies, og sot skal fjernes.

Sotluke bak Jøtul 602.

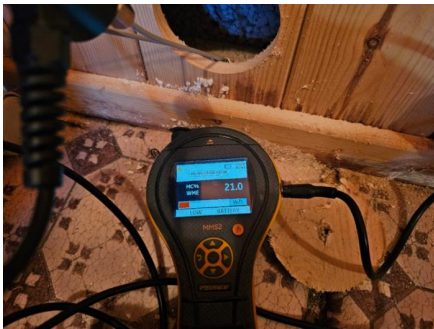
Hulltaking er foretatt og det er påvist avvik i konstruksjonen. Hulltaking er foretatt i ett lagerrom. Fuktkvotemåling (vekt%) i konstruksjonen ble målt til 21 %.

Det registreres litt for høyt fukttinnhold i svilla i utlektet vegg. Fukttinnholdet i trevirke bør ikke overstige 17 %, da dette er nedre grense for etablering av mugg og sopp.

Måling viser 21 % fuktinnhold i svilla.

- Det påviste fuktnivå gir grunn til å overvåke konstruksjonen jevnlig for å se utvikling over tid, og eventuelt foreta tiltak for å unngå fuktskader.

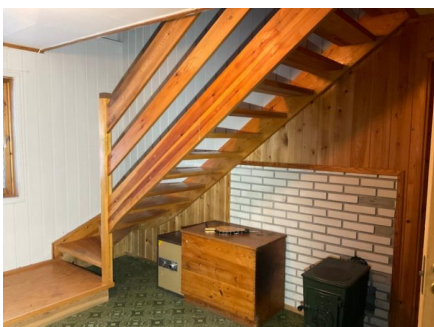
Trappen til underetg.

- Åpninger er såpass store at det ut ifra sikkerhetsmessige forhold anbefales å lage mindre åpninger.

Det anbefales at det monteres avstandsbegrenser mellom trinnene som reduserer åpningen til 10 cm eller mindre. Montere gelender mot veggen vil øke sikkerheten i trappen.

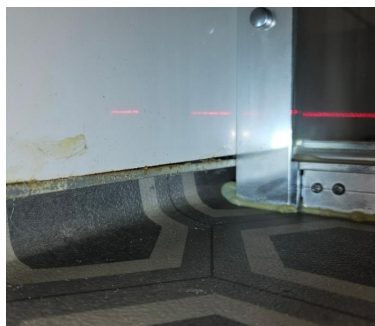
Det er mangelfullt med silikon mot aluminiumslisten under plater i dusjen.

Mangler silikon mellom plate og list.

Silikon bør påføres i fugen mellom veggplater og bunnlist. Dette for at ikke vann skal trenge inn bak veggplater.

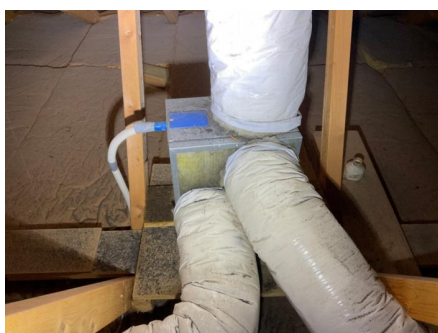
Bytte av ventilasjonsvifte må påregnes da disse har en forventet levetid på 15 år.

Vifteenheten på kaldloftet er ute av drift.

- Det bør etableres tilfredsstillende tilluft til våtrom f.eks. luftespalte ved dør e.l.
- Det må gjøres tiltak for å lukke avviket.

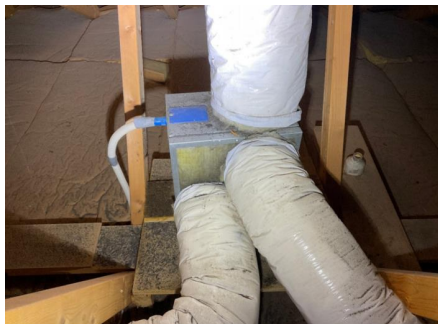
- Det er påvist mangelfull ventilasjon på ett eller flere rom i boligen.
- Motorenhet på mekanisk avtrekksanlegg fungerer ikke.

Vifteenheten må byttes.

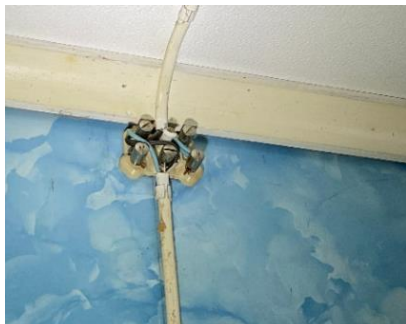
Mangler deksel på koblingsboks.
